## 3. számú melléklet

### MINTAVÉTELI JEGYZŐKÖNYV (anyagminta-összetétel, szerkezeti felépítés vizsgálata)

**Mintavétel helyszíne:** Michelin Hungária Kft.  
1087 Budapest, Kerepesi út 17.

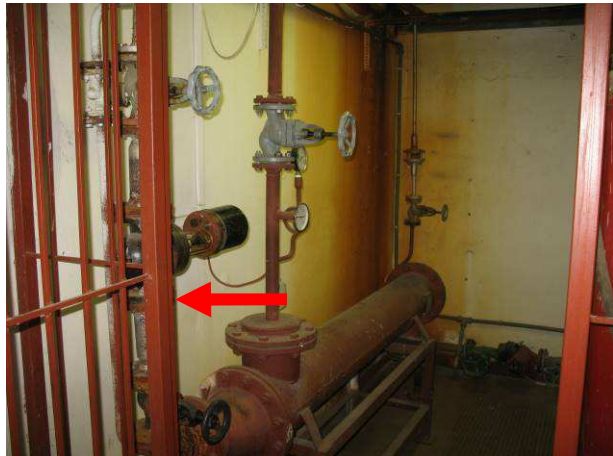
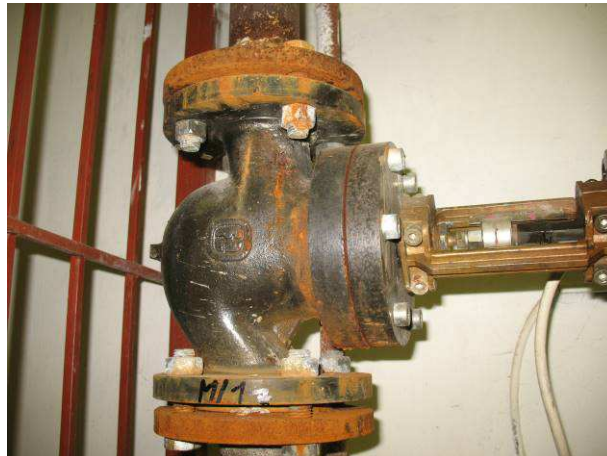
**Megjegyzés:** 1-2. számú fényképfelvételek

**Mintavétel helye:** 57. sz. épület, Vegyesipar, hő központ,  
technológiai vezetékek karimatömítése

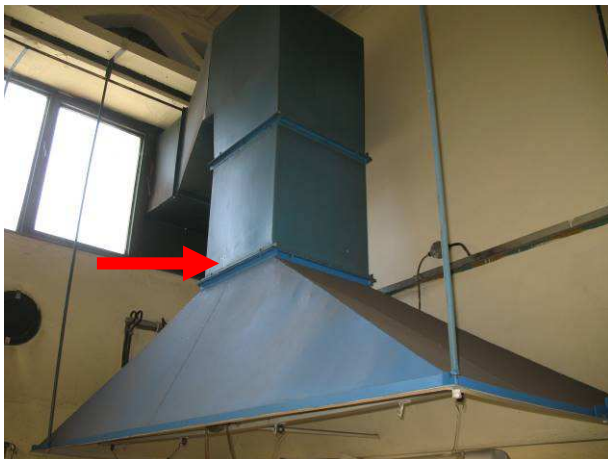
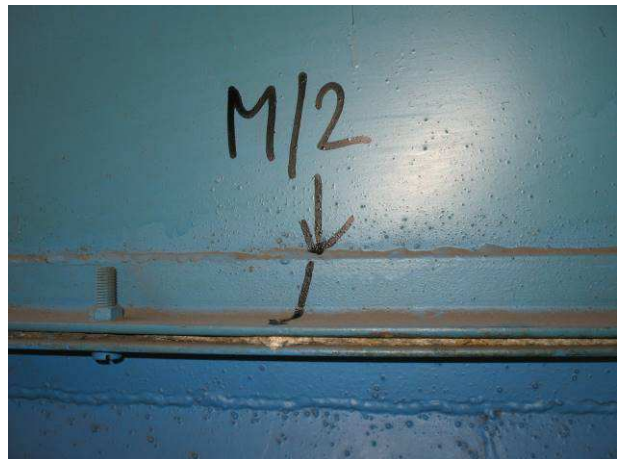
**Megjegyzés:** 3-4. számú fényképfelvételek

**Mintavétel helye:** 54. sz. épület, Központi karbantartó üzem,  
köszörűgépműhely, légtechnikai vezeték  
/elszívó/ peremtömítése

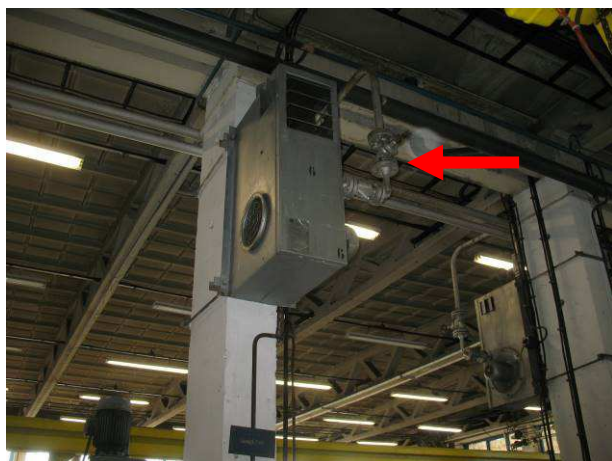
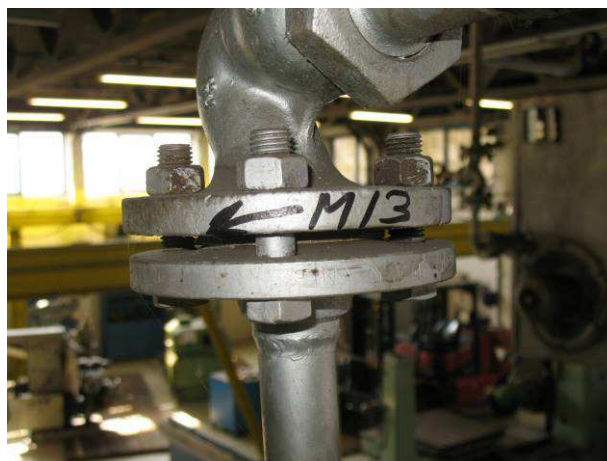
**Megjegyzés:** 5-6. számú fényképfelvételek

**Mintavétel helye:** 54. sz. épület, Központi karbantartó üzem,  
karbantartó műhely, középén lévő  
kaloriferhez kapcsolódó technológia  
vezetékek karimatömítése

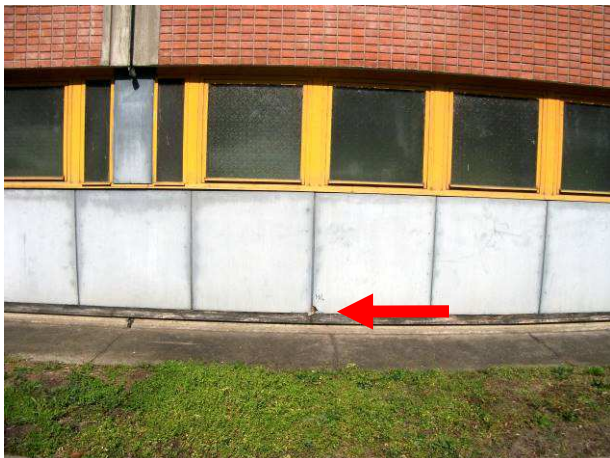
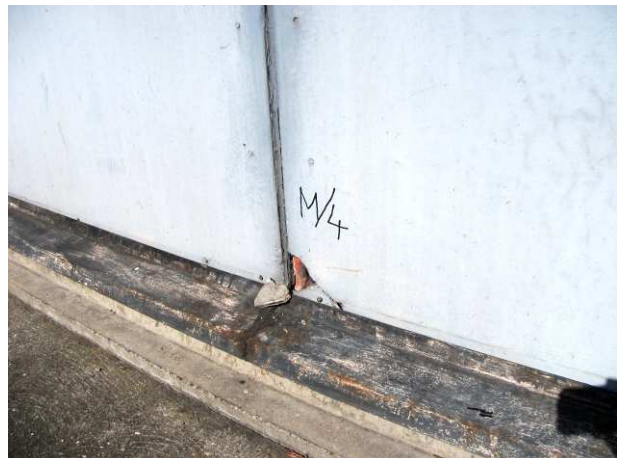
**Megjegyzés:** 7-8. számú fényképfelvételek

**Mintavétel helye:** 53. sz. épület, Előkészítő üzem, földszint,  
szendvicsszerkezetű oldalfal külső burkolólap

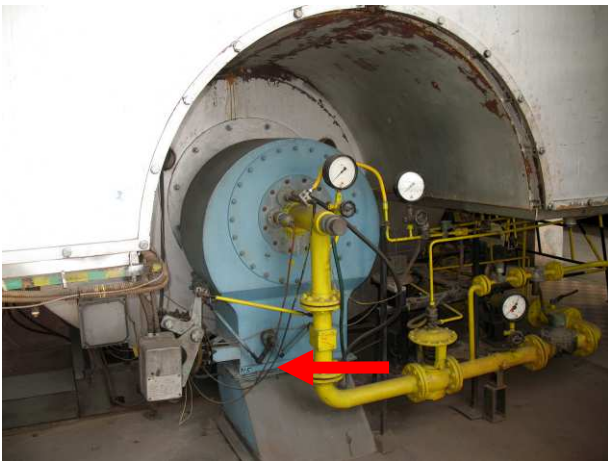
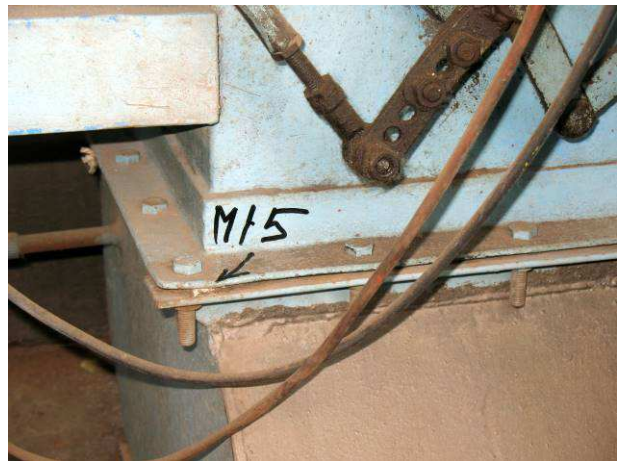
**Megjegyzés:** 9-10. számú fényképfelvételek

**Mintavétel helye:** 44-45. sz. épületegyüttes, Kazánok, I. emelet, **Minta száma:** 374/2015/M5  
4-es sz. kazán, égőfejhez kapcsolódó  
légtechnikai vezeték peremtömítése

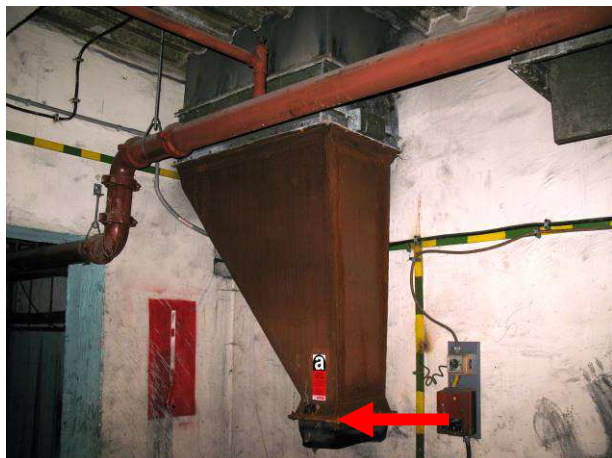
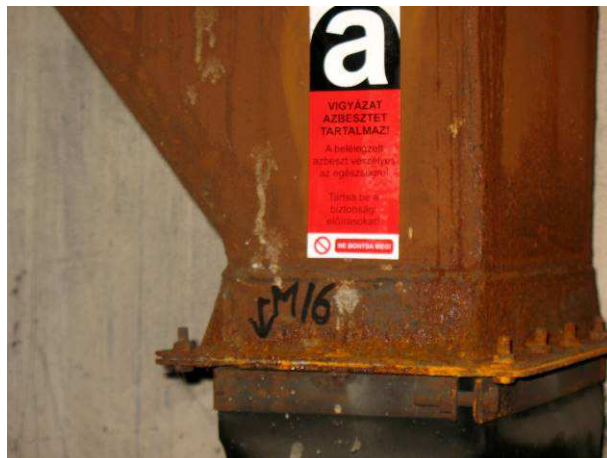
**Megjegyzés:** 11-12. számú fényképfelvételek

**Mintavétel helye:** 15. sz. épület, Pomini épület, pince,  
légttechnikai vezeték peremtömítése

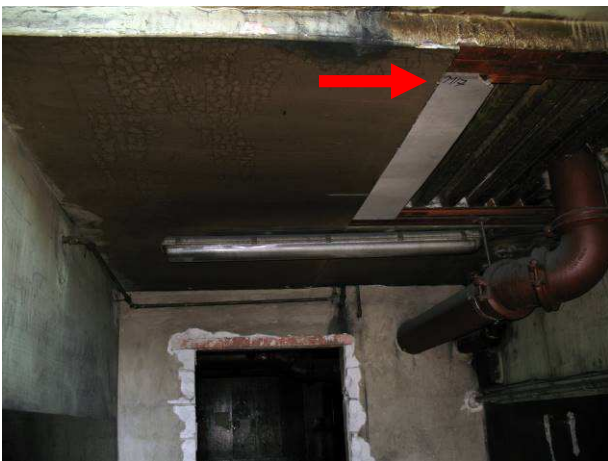
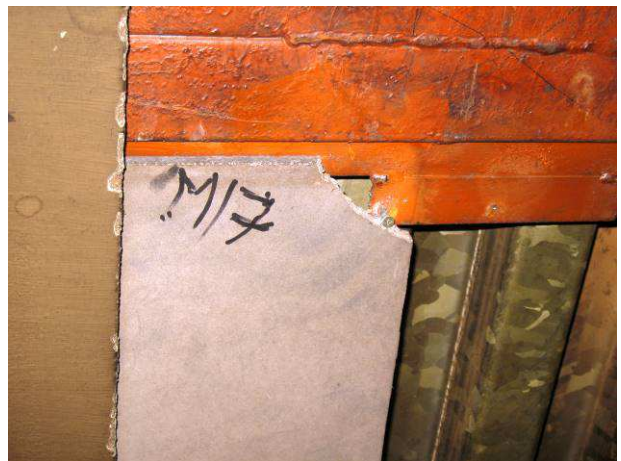
**Megjegyzés:** 13-14. számú fényképfelvételek

**Mintavétel helye:** 15. sz. épület, Pomini épület, 7,00 m-es szint, **Minta száma:** 190/2015/M7  
lépcsőház, álmennyezet

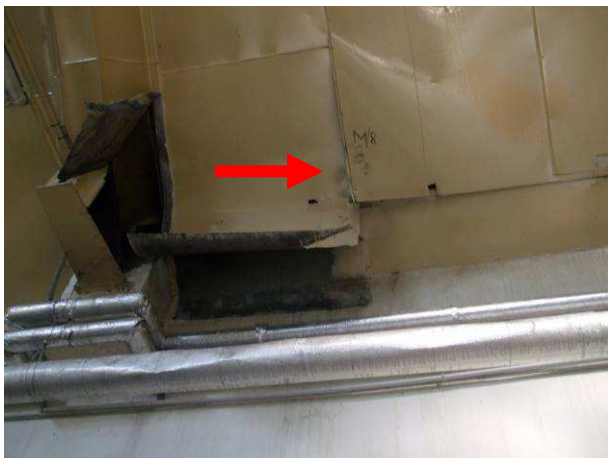
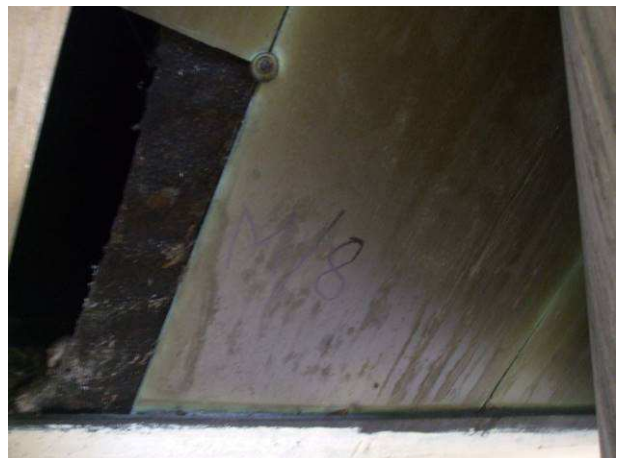
**Megjegyzés:** 15-16. számú fényképfelvételek

**Mintavétel helye:** 28. sz. épület, VI. csarnok, É-i oldal, földem, **Minta száma:** 247/2015/M8  
fémburkolat felett lévő burkolólap

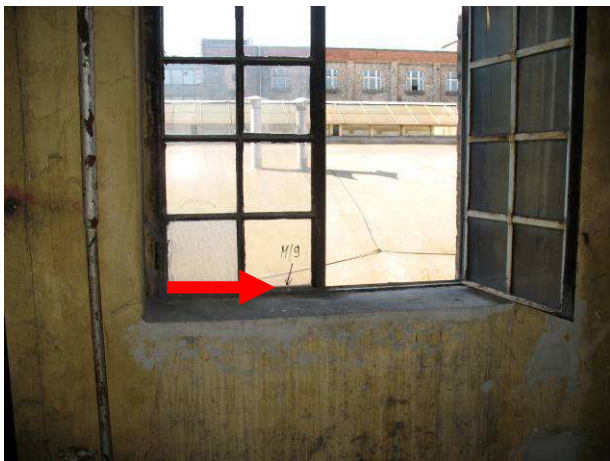
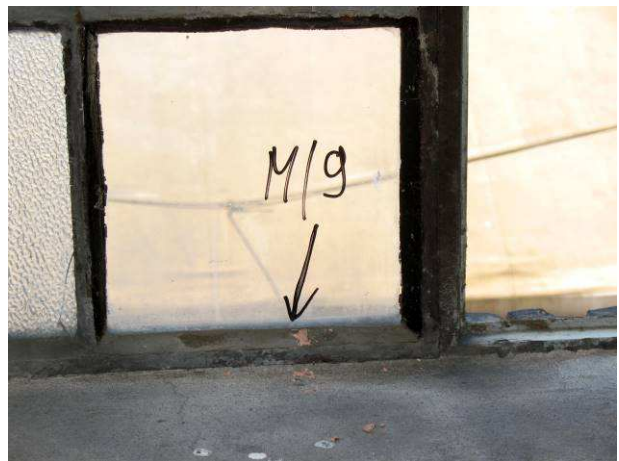
**Megjegyzés:** 17-18. számú fényképfelvételek

**Mintavétel helye:** 11. sz. épület, Henger üzem, I. emelet,  
Ny-i oldal, ablaküveg tömítés

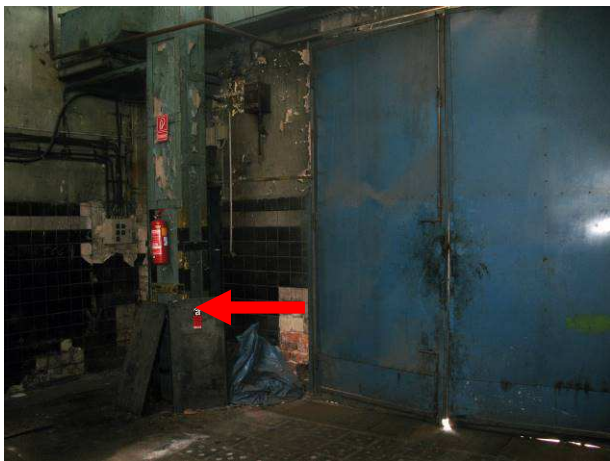
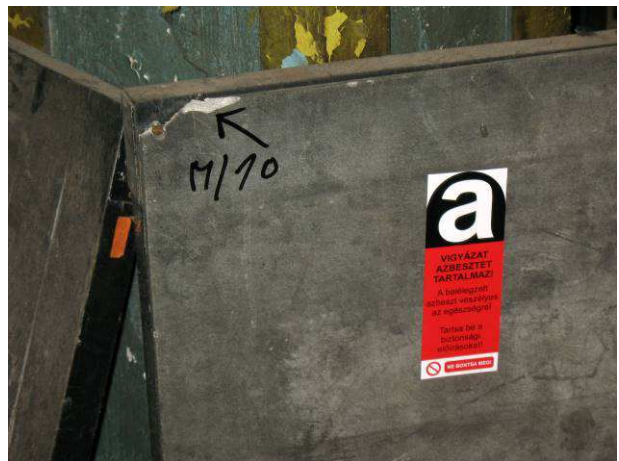
**Megjegyzés:** 19-20. számú fényképfelvételek

**Mintavétel helye:** 14. sz. épület, Forgácsoló műhely,  
oszlopnak támasztott burkolólap

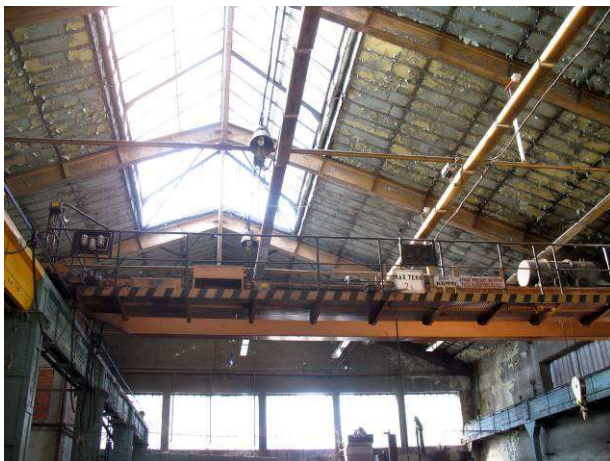
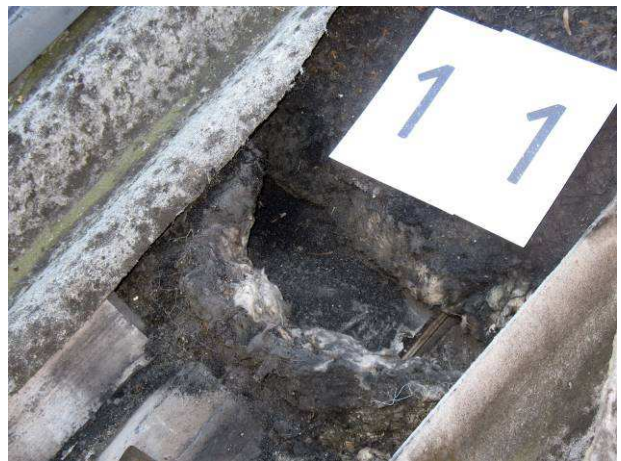
**Megjegyzés:** 21-22. számú fényképfelvétel

**Mintavétel helye:** 14. sz. épület, D-i oldal, tetőfedőanyag  
alatt lévő burkolólap

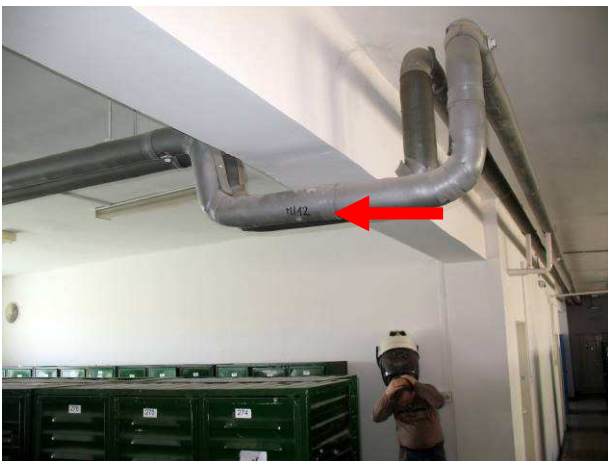
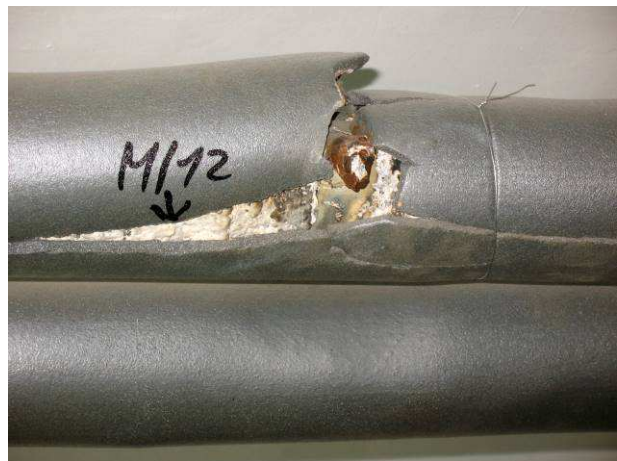
**Megjegyzés:** 23-24. számú fényképfelvétel

**Mintavétel helye:** 37. sz. épület, Csőszerelő épület, 2. emelet, **Minta száma:** 336/2015/M12  
öltöző, technológiai vezeték /meleg víz/ szigetelése

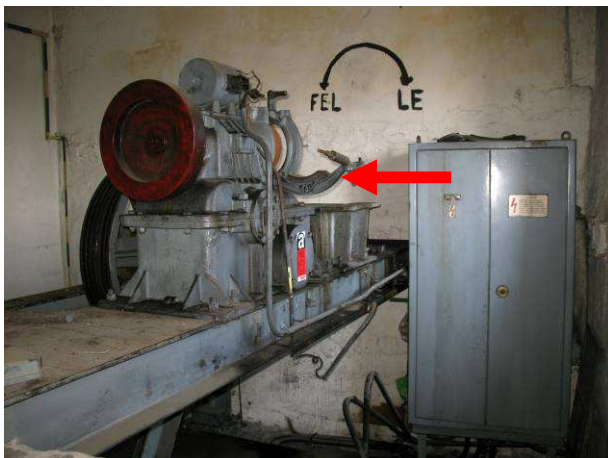
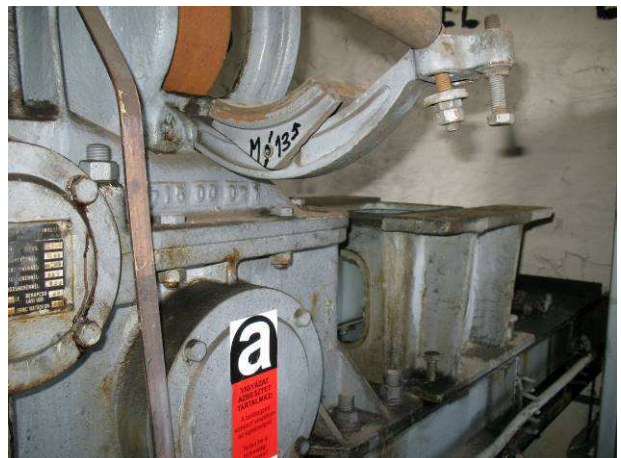
**Megjegyzés:** 25-26. számú fényképfelvétel

**Mintavétel helye:** 18. sz. épület, Vámraktár, 1. emelet,  
liftgépház, felvonó fékbetét /2 db/

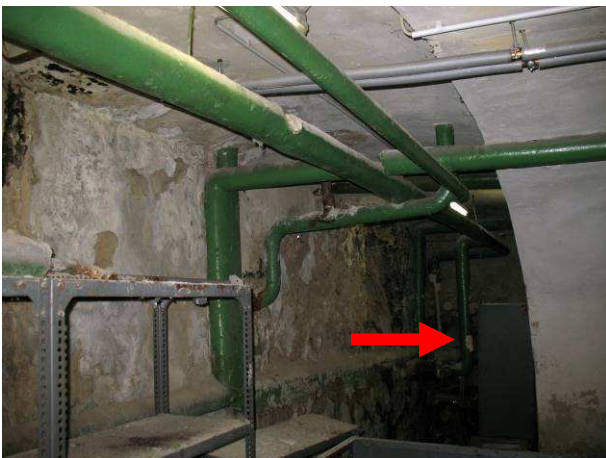
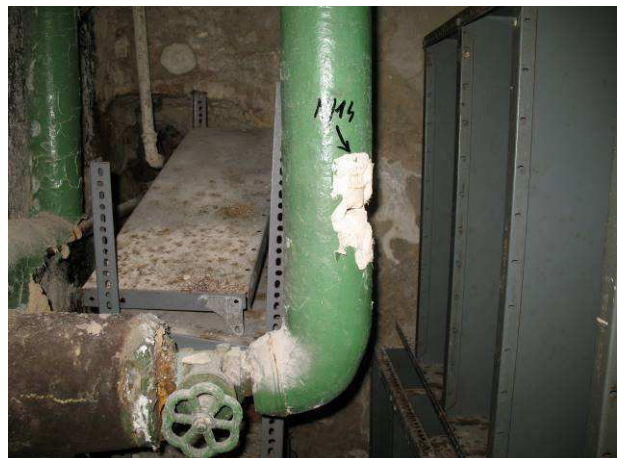
**Megjegyzés:** 27-28. számú fényképfelvétel

**Mintavétel helye:** 3. sz. épület, Művelődési otthon-orvosi  
rendelő, pince, technológiai vezeték szigetelése

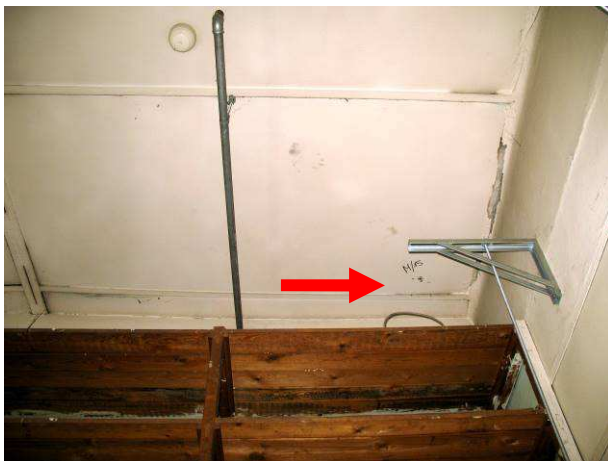
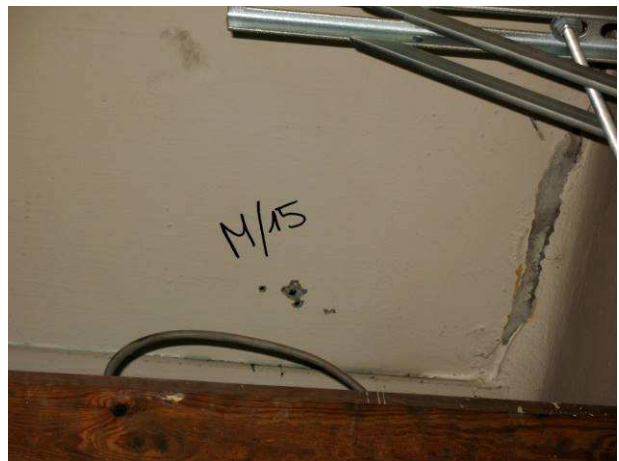
**Megjegyzés:** 29-30. számú fényképfelvétel

**Mintavétel helye:** 34. sz. épület, Expedíciós épület, 3. emelet,  
archív raktár, álmennyezet
