FAVIZSGÁLATI DOKUMENTÁCIÓ 1. ÜTEM

Akadémia Park

Budapest, 2022. április 12.

FAÁLLOMÁNY ÁLTALÁNOS JELLEMZÉSE

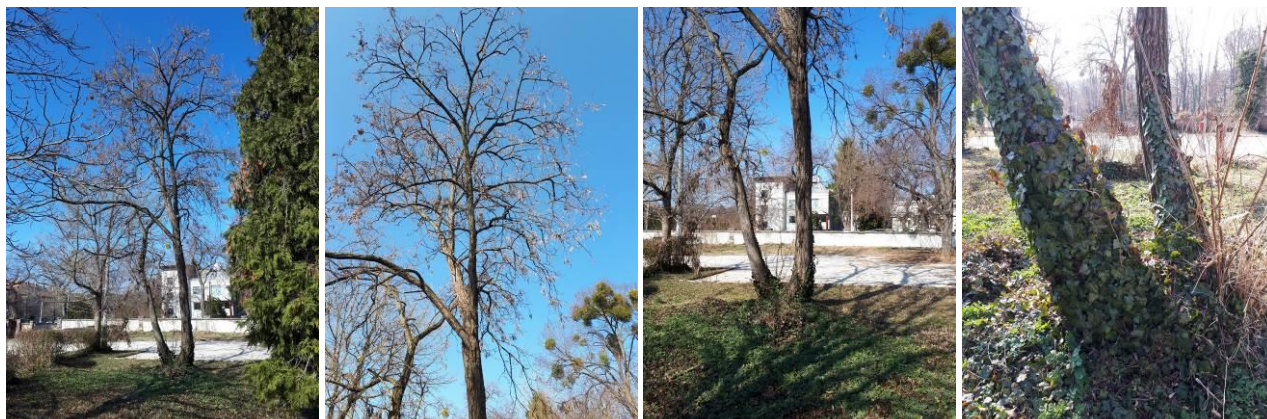
Dendrológiai adatok		Azonosító	603
Tudományos név	Robinia pseudoacacia	Magyar név	Fehér akác
Fa magasság	13,2 m	Törzsmagasság	0,3 m
Törzsátmérő	71 cm	Kor	82 év
Koronaátmérő	10 m	Dendrológiai érték	1 (kevésbé értékes, invazív fafaj)

Gyökérzet	
Gyökér jellemzők	gyökérzet ép, gyökérsarj
Gyökérnyak jellemzők	gyökérnyak ép, tősarj
Megjegyzés	Komoly sérülés a gyökérnyaknál nem látható, de a rajta növő borostyán miatt részleteiben nem vizsgálható, csak annak eltávolítása után.
Radó-EU érték (A)	4 - gyökérzet fejlődése kismértékben gátolt, termőhely elfogadható, gyökérnyak nem sérült

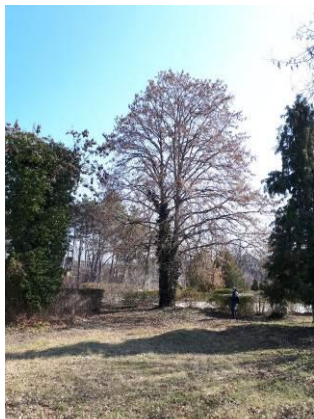
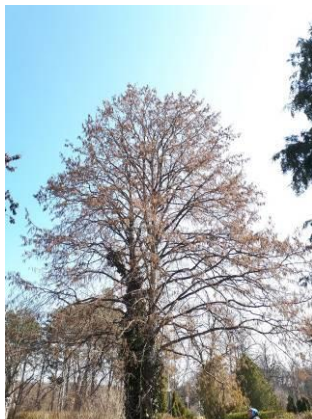
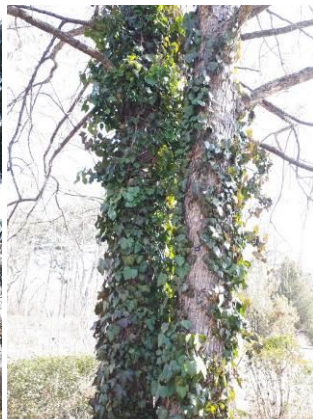
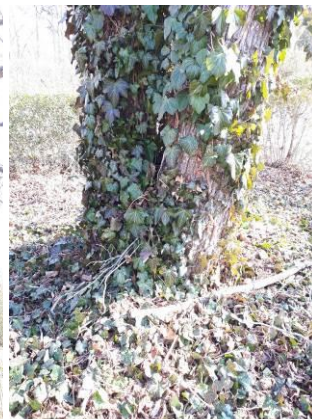
Dendrológiai adatok		Azonosító	610
Tudományos név	Corylus colurna	Magyar név	Török mogyoró
Fa magasság	16,3 m	Törzsmagasság	0,5 m
Törzsátmérő	91 cm	Kor	91 év
Koronaátmérő	13 m	Dendrológiai érték	2 (közepesen értékes fafaj)

Gyökérzet	
Gyökér jellemzők	gyökér ép
Gyökérnyak jellemzők	gyökérnyak ép
Megjegyzés	Zöldterületen áll.
Radó-EU érték (A)	5 - láthatóan fejlett gyökérzet, optimális termőhely, ép gyökérnyak

Törzs	
Törzs jellemzői	törzs ép, kúszónövény, ferde
Megjegyzés	Alacsonyan elágazódó: 43 cm 42 cm, az egyik nem dől, a másik dőlése D 83 fok. A borostyántól nem igazán látható nyílt sérülés, kopogtatásra nem odvas.
Radó-EU érték (B)	5 - ép

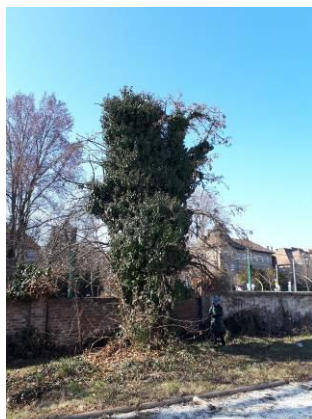
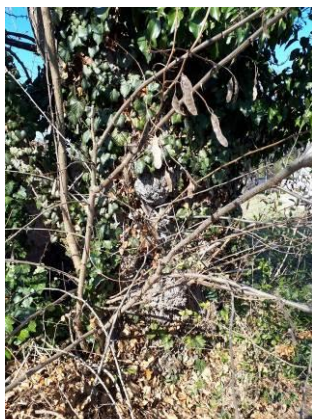
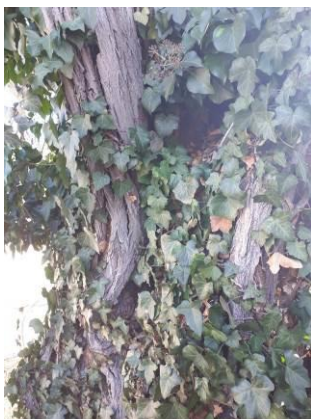
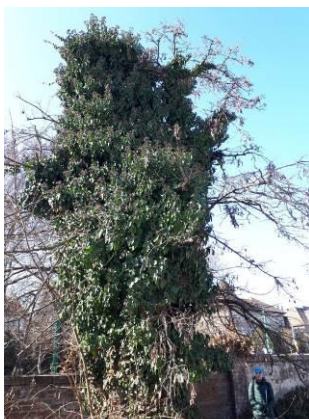
Gyökérzet	
Gyökér jellemzők	gyökérsarj
Gyökérnyak jellemzők	tősarj, odvasodás
Megjegyzés	1 méteren belül kerítés, épített elem. Erősen tömörödött a talaj. Zöldsávban áll.
Radó-EU érték (A)	2 - erős felszíni károsodás, jelentősen kedvezőtlen termőhely

Korona	
Korona alap jellemzők	ép koronaalap, vízszak
Korona jellemzők	ágcsont, sérült vázág, odvas vázág, száraz ágak, kúszónövény/epifita
Megjegyzés	Fagyöngy és borostyán is van a koronában.
Radó-EU érték (C)	4 - lombvesztés 11-25 %

Javaslatok	
Megjegyzés	További vizsgálatok a borostyán eltávolítása után.
Összegző javaslat	sarjak eltávolítása, epifiton/kúszók eltávolítása
Ált. állapot mutató	55 %
További vizsgálatok	3D favizsgálat készítés

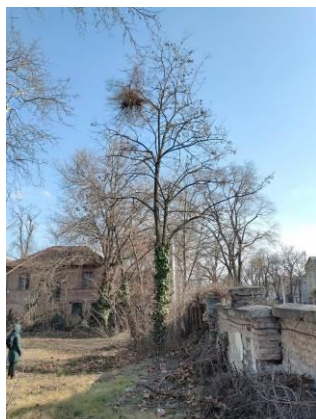
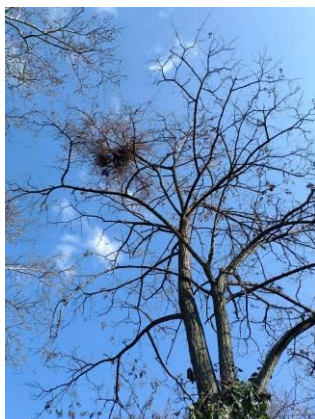
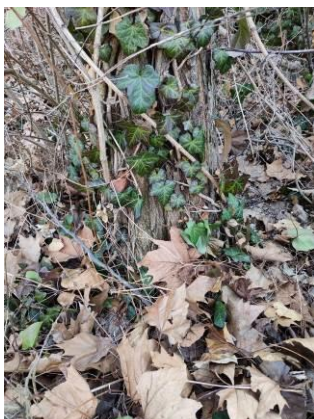
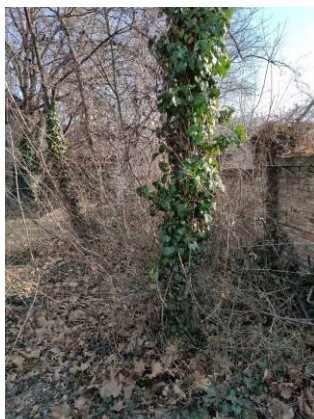
Gyökérzet	
Gyökér jellemzők	
Gyökérnyak jellemzők	odvasodás
Megjegyzés	Közel a kerítés és több épített elem.
Radó-EU érték (A)	3 - gyökérzetben/gyökérnyakon kisebb seb-korhadás, csekély hibás termőhelyen

Törzs	
Törzs jellemzői	kúszónövény, ferde, léces vastagodású, törzshasadás
Megjegyzés	Iszalag, borostyán fut a törzsön.
Radó-EU érték (B)	2 - erős károsodás (több nagyfelületű seb, mély bekorhadás)

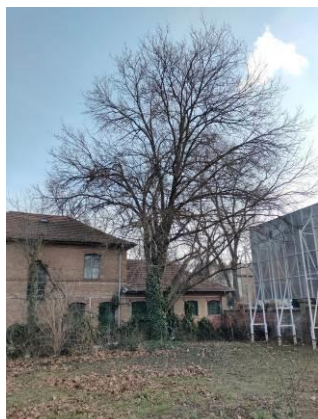
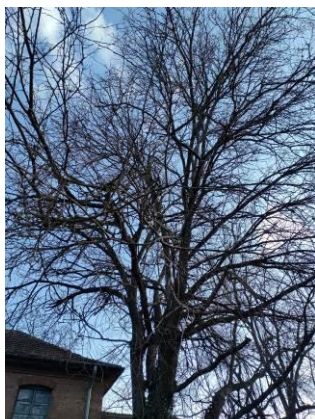
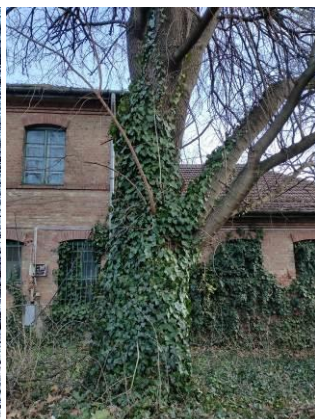
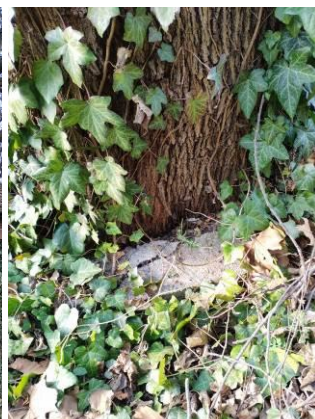
Gyökérzet	
Gyökér jellemzők	gyökér ép
Gyökérnyak jellemzők	odvasodás
Megjegyzés	Gyökérnyaknál betonelemek vannak.
Radó-EU érték (A)	2 - erős felszíni károsodás, jelentősen kedvezőtlen termőhely

Törzs	
Törzs jellemzői	kúszónövény, ferde, kéregsérülés
Megjegyzés	Kopogtatásra odvasodás utaló hangot ad, de nagy a borostyán fedettség.
Radó-EU érték (B)	4 - kismértékű károsodás (néhány felszíni seb)

Javaslatok	
Megjegyzés	3D vizsgálat javasolt a borostyán eltávolítása után.
Összegző javaslat	ápoló metszés, epifiton/kúszók eltávolítása
Ált. állapot mutató	60 %
További vizsgálatok	3D favizsgálat készítés

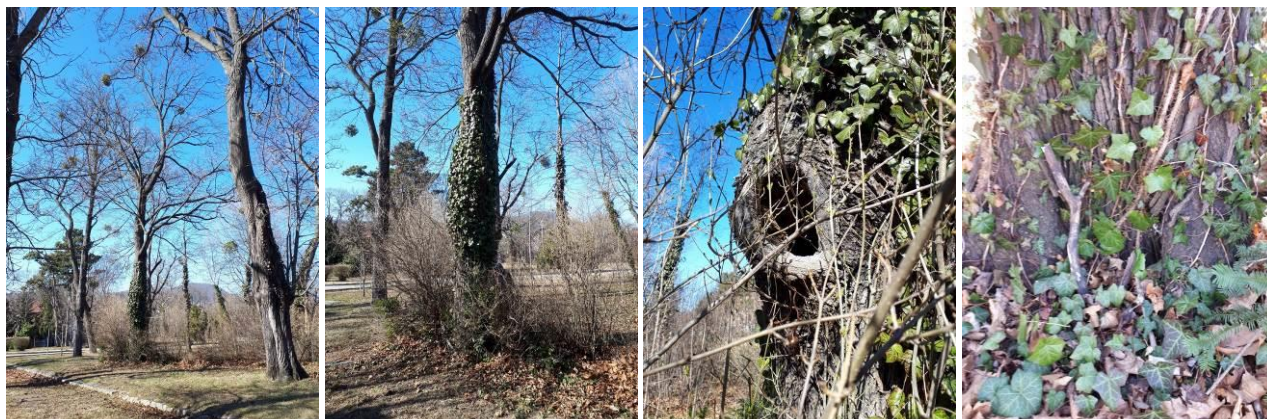
Gyökérzet	
Gyökér jellemzők	gyökér ép
Gyökérnyak jellemzők	léces vastagodás, farészsérülés
Megjegyzés	Zölterületen, cserjecsoporthoz áll.
Radó-EU érték (A)	3 - gyökérzetben/gyökérnyakon kisebb seb-korhadás, csekély hibás termőhelyen

Törzs	
Törzs jellemzői	kúszónövény, léces vastagodású, odvasodás, törzshorpadás
Megjegyzés	Több odú van a borostyán alatt is.
Radó-EU érték (B)	2 - erős károsodás (több nagyfelületű seb, mély bekorhadás)

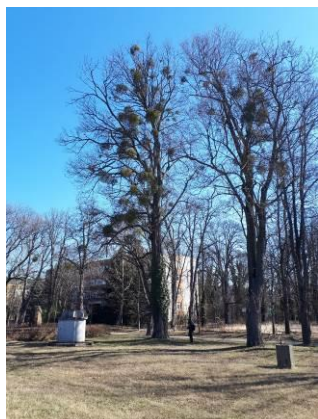
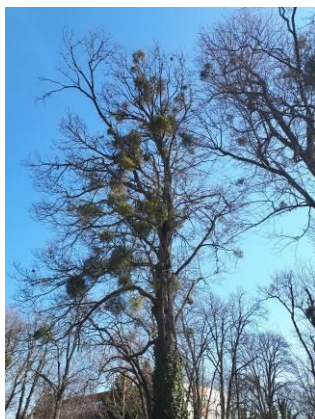
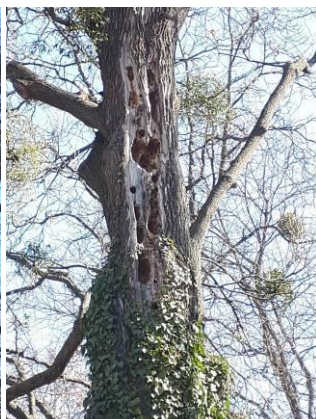
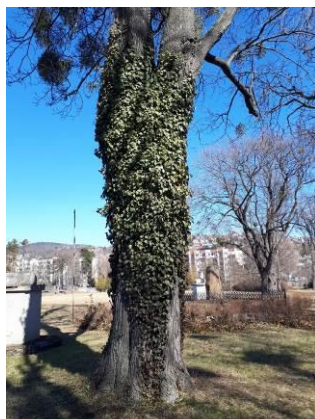
Gyökérzet	
Gyökér jellemzők	gyökér ép
Gyökérnyak jellemzők	léces vastagodás, kéregsérülés
Megjegyzés	Zöldterületen áll.
Radó-EU érték (A)	4 - gyökérzet fejlődése kismértékben gátolt, termőhely elfogadható, gyökérnyak nem sérült

Törzs	
Törzs jellemzői	kúszónövény, léces vastagodású, kéregrepedés, törzshorpadás
Megjegyzés	A törzs egy része a borostyán miatt nem vizsgálható.
Radó-EU érték (B)	3 - egyértelmű károsodás (felszíni sebek, korhadási helyek)

Korona	
Korona alap jellemzők	V, U elágazás, odvas
Korona jellemzők	ágcsont, sérült vázág, odvas vázág, száraz ágak, kúszónövény/epifita
Megjegyzés	10-nél több fagyöngy és borostyán is van a koronában. A Ny-i vázág törésveszélye magas.
Radó-EU érték (C)	4 - lombvesztés 11-25 %

Javaslatok	
Megjegyzés	További vizsgálatok szükségesek a borostyán eltávolítása után.
Összegző javaslat	korona részleges kurtítása, koronaalakító metszés, epifiton/kúszók eltávolítása, seb, odú- és üregkezelés
Ált. állapot mutató	50 %
További vizsgálatok	3D favizsgálat készítés
