**Martonvásár**  
**„Kiskastély”**  
(Emlékezés tere 1.)

Építéstörténeti tudományos dokumentáció  
és  
értékleltár

Budapest  
2016. szeptember

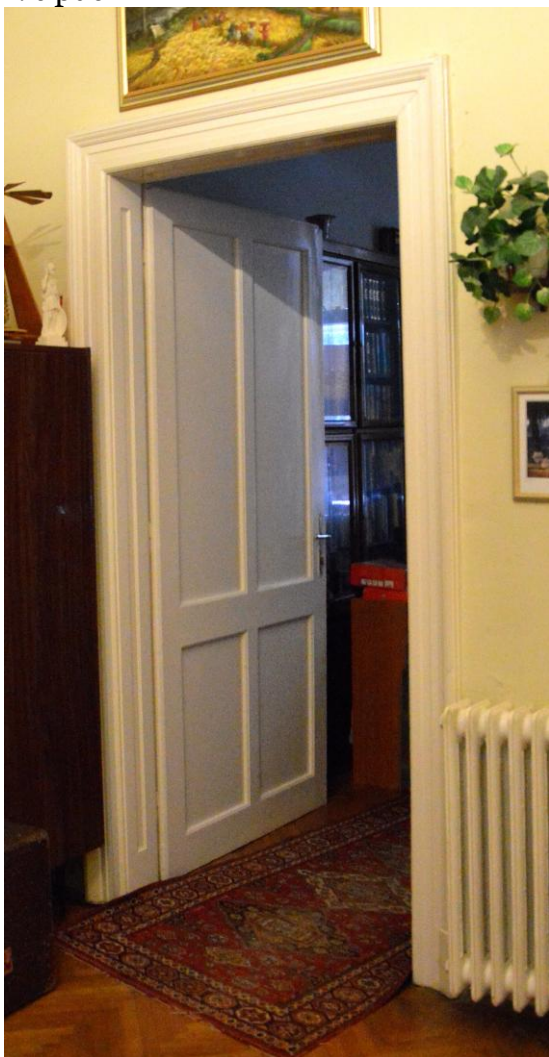
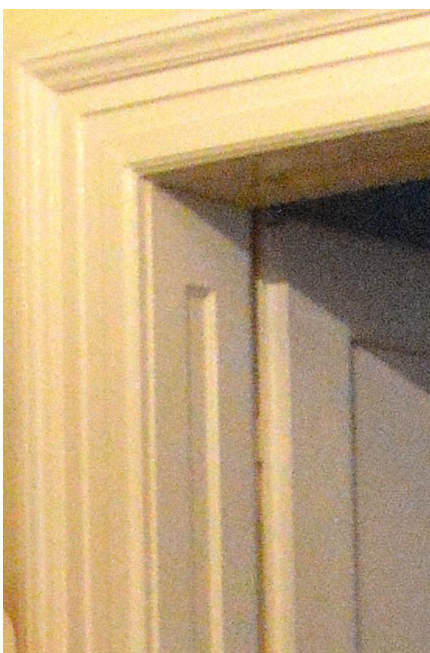
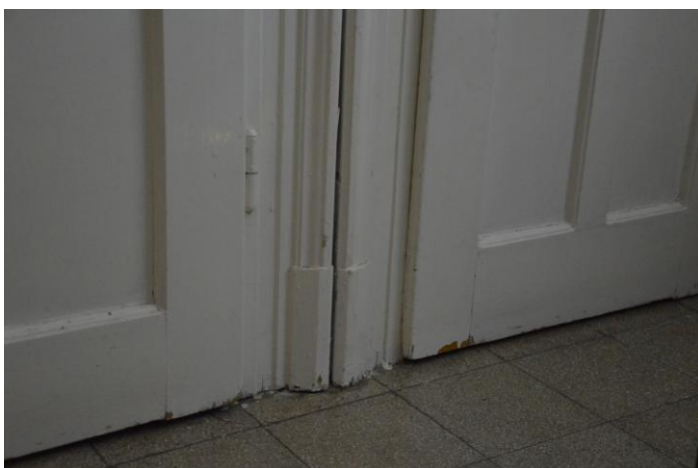
##### 1. típus

**Leírás:** Egyenes záródású, kétrétegű, egyszárnyú, bélletborításos, vésett ajtó. A tokborítást két lapos lemez közötti mélyebb mező díszíti, a peremprofil lábazatról indított lemez tag, szima és háromnegyed pálca alkotja. A szárnyakat négy vésett tábla tagolja, az alsó kettő 60, a felső kettő 120 cm magas. A táblákat háromnegyed pálca szegélyezi.

**Anyaga:** Fa, fehérre mázolt.

**Datálás:** 20. sz. első fele.

**Jellemző helye:** E3 és E4 között eredeti helyén

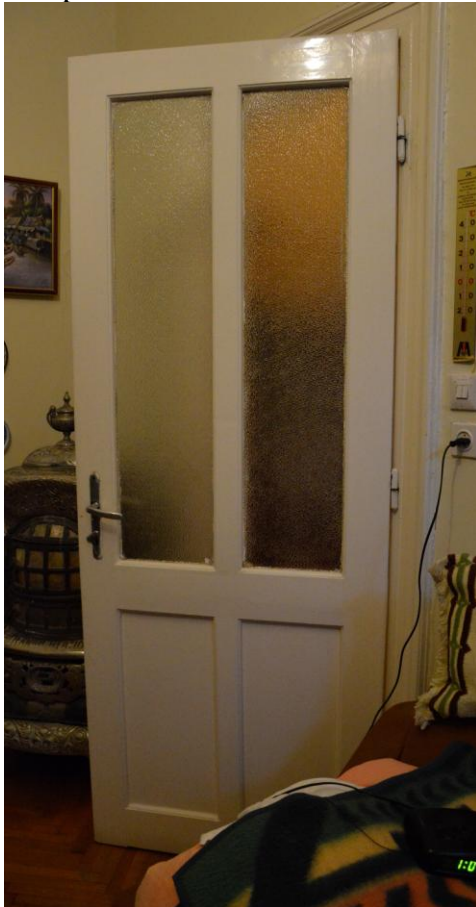
1a típus

**Leírása:** Az 1. típusú ajtó a két felső tábla helyén üvegfiókokkal.

**Jellemző helye:** E2/3 és között, feltehetőleg másodlagos helyen. Eredeti hely biztosan nem ismert.

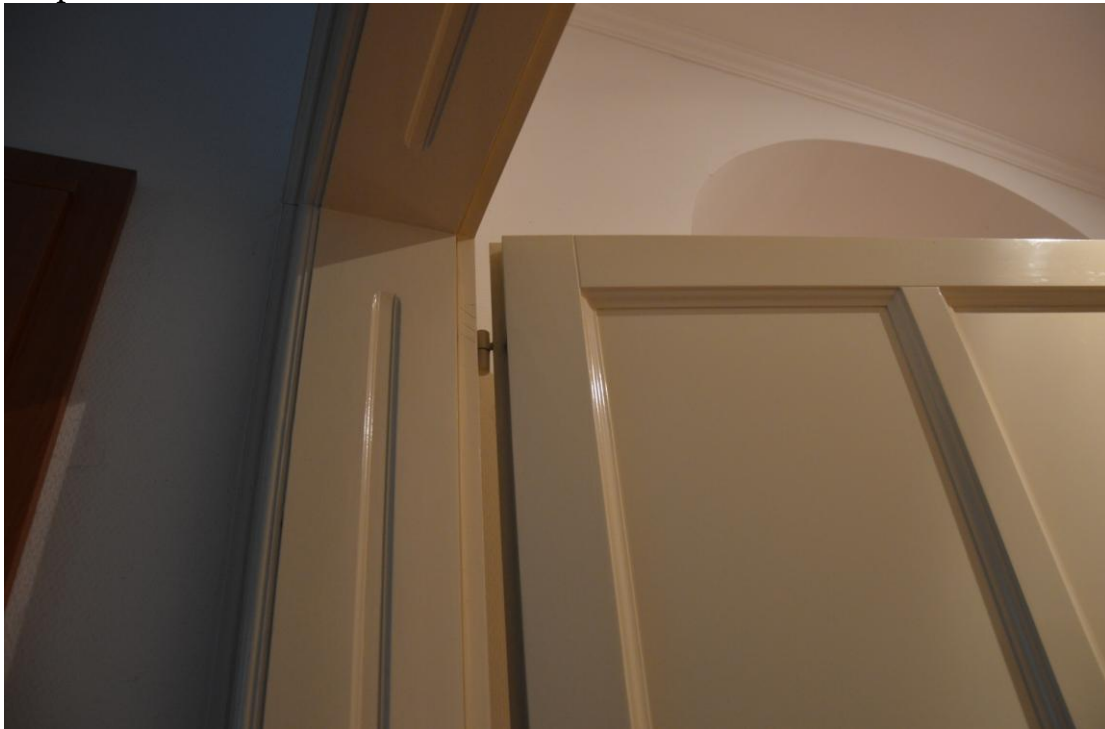
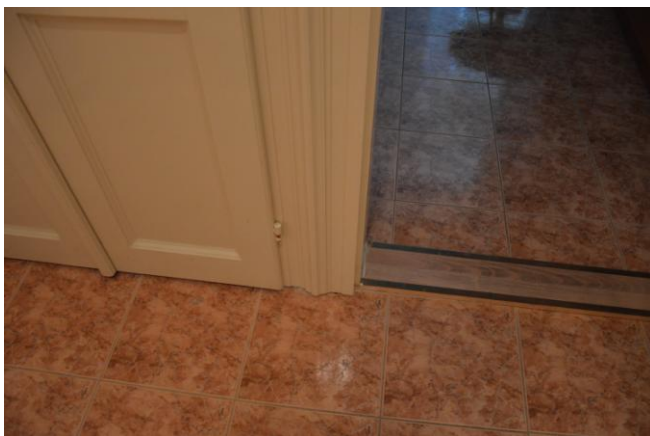
1f típus

**Leírása:** Az 1. típusú ajtó felújított változata.

**Datálás:** 21. sz. első évtizede.

**Jellemző helye:** F3-6, 7-10

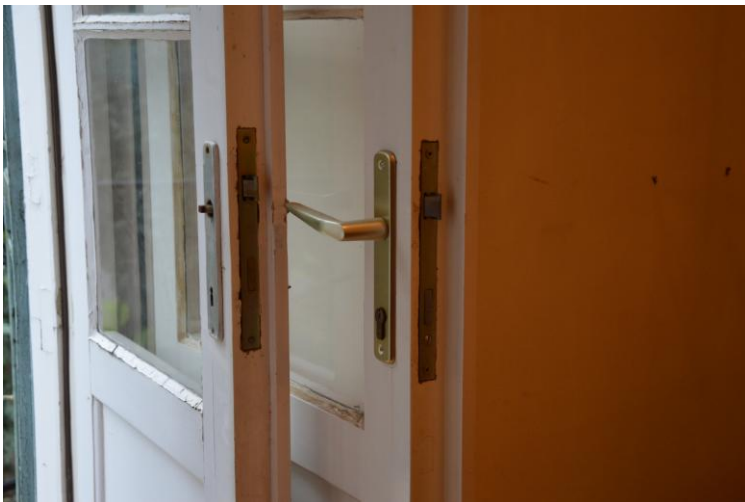
## 2. típus

**Leírás:** Egyenes záródású, kétrétegű, négyszárnyú, befelé nyíló ajtó. Az alsó szárnyak alul egy vésett táblából, e fölött három-három, vékony bordával elválasztott üvegezett fiókból áll. A szemöldökfa fölött két, fix középosztóról nyíló üvegezett szárny van.

**Datálás:** 20. sz. első fele.

**Jellemző helye:** E6 (erkélyajtó)

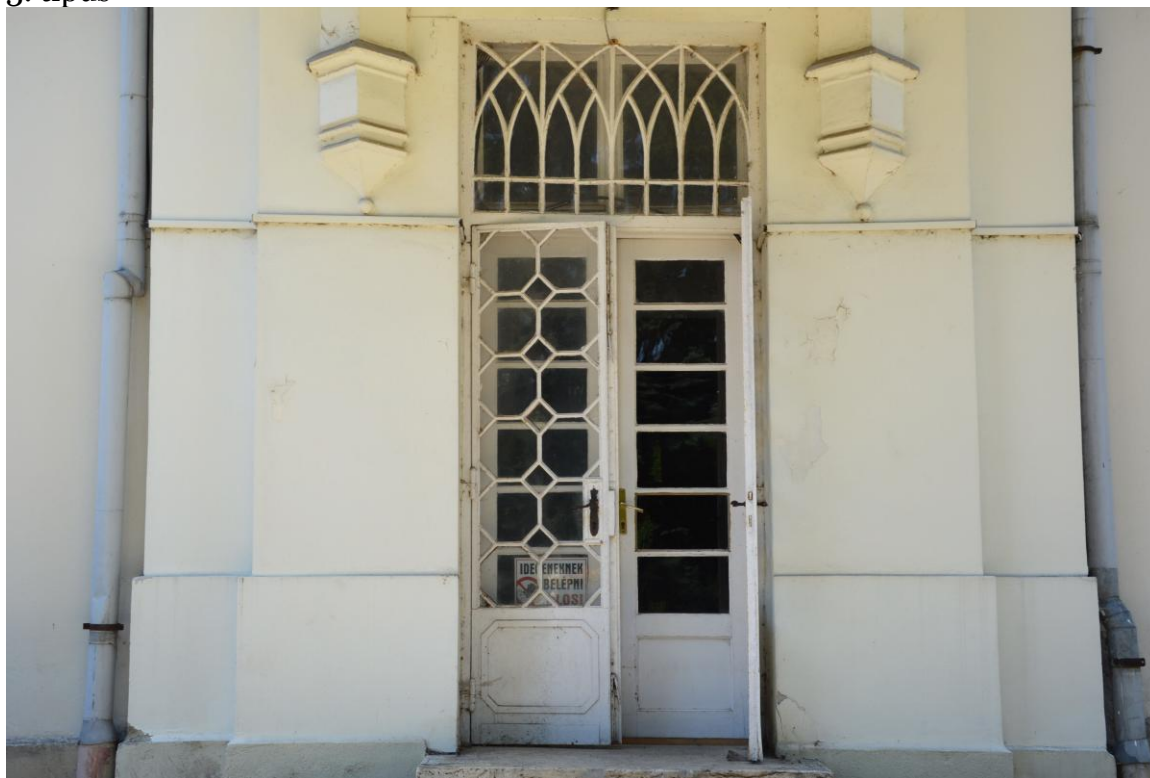
3. típus

**Leírás:** Egyenes záródású, egyrétegű, négyszárnyú, befelé nyíló ajtó. Az alsó szárnyakat alul kisméretű, fekvő téglalap formájú vésett tábla és e fölött hat-hat, keskeny bordákkal elválasztott, ugyancsak fekvő téglalap formájú üvegezett fiók tagolja. A szemöldökfa fölött két, fix középosztóról nyíló üvegezett szárny van.

**Jellemző helye:** F1 (bejárati ajtó)

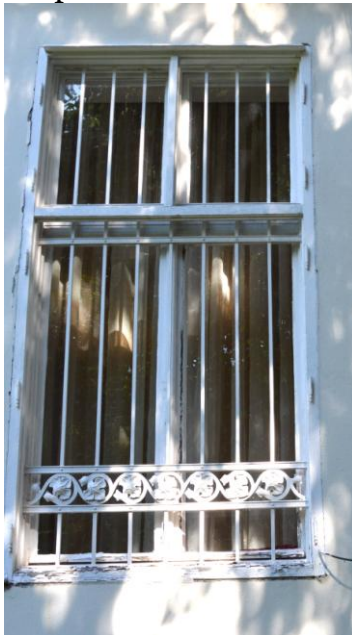
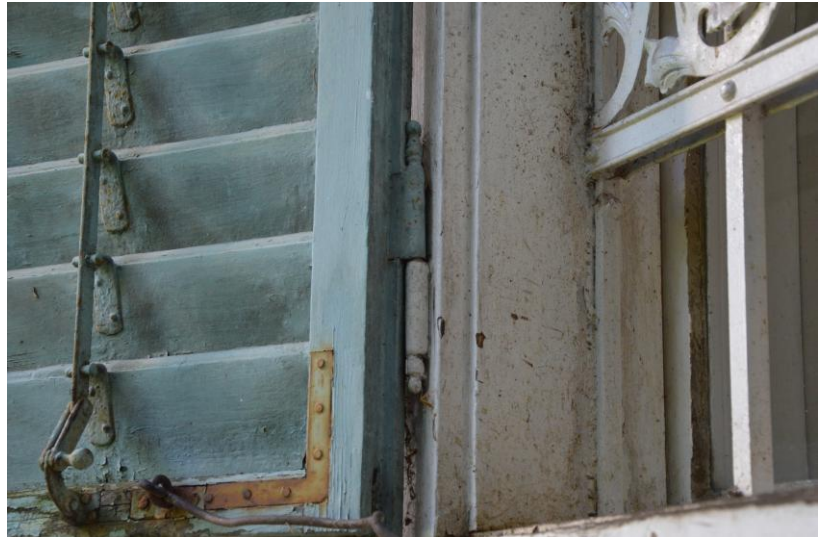
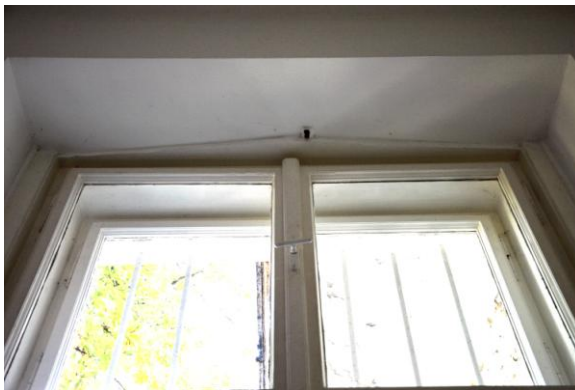
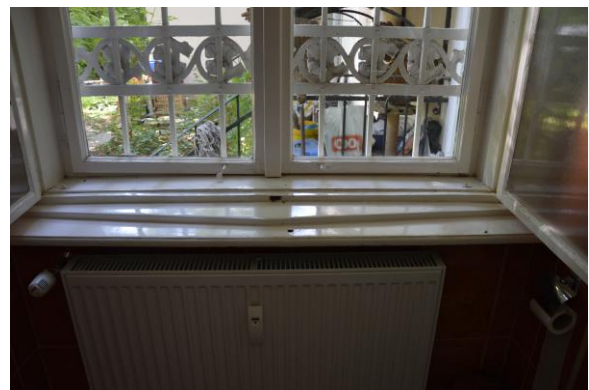
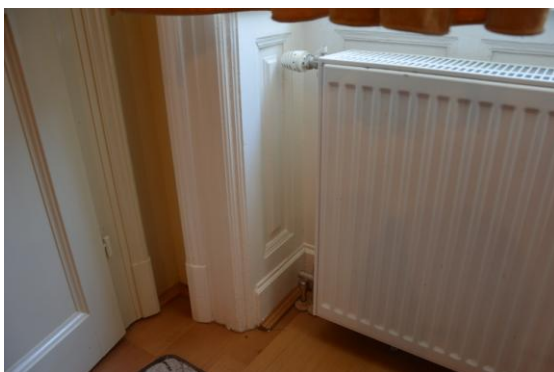
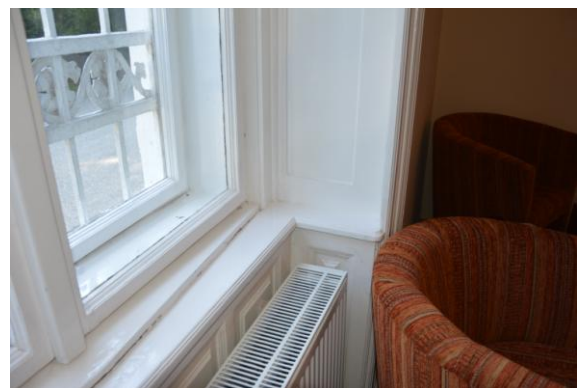
#### 1. típus

**Leírás:** Négyszárnyú, kétrétegű, befelé nyíló, bélletborításos, spalettás ablak, belső rétegen alul és felül felnyíló két-két szárnyal, a külső rétegen alul felnyíló, felül fix középosztós szárnyakkal.

A bélletborítást a parapeten öt vésett tábla tagolja. A táblák peremprofilja az 1. típusú ajtóknál leírt peremprofiljal rokon. Mindegyik táblában egy-egy erősen

kiülő mező található, amelyet három egymásra fekvő, felfelé kisebbedő lemez képez. A spaletták hiányoznak.

A parapetdeszka és a bélletborítás felső vízszintes eleme rombusz formájú, kialakítása megegyezik a kastély déli homlokzatának emeleti ablakéival.

A spaletta szárnyai már nincsenek meg.

Az ablak előtt rács (1. típus) és cseppdíszes zsanérra rögzített zsalugáterrel.

**Jellemző helye:** déli szárny földszint, F3-6., 7-10. helyiségek

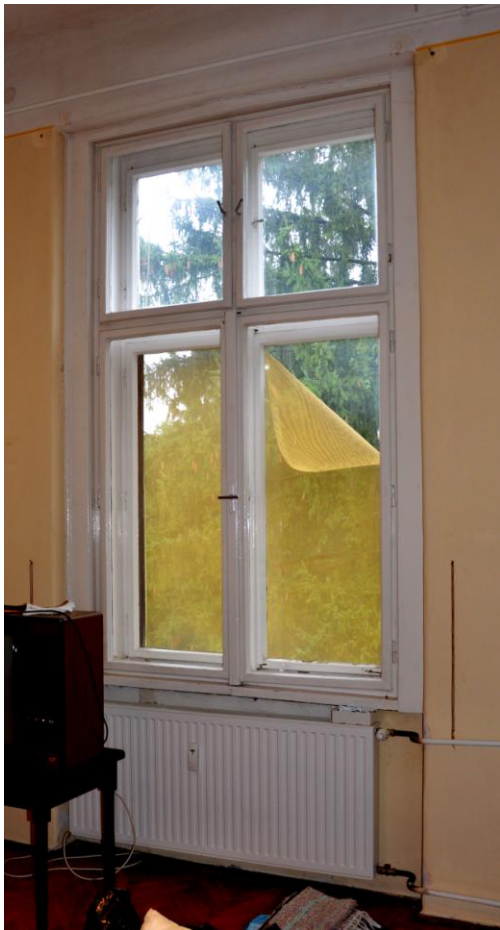
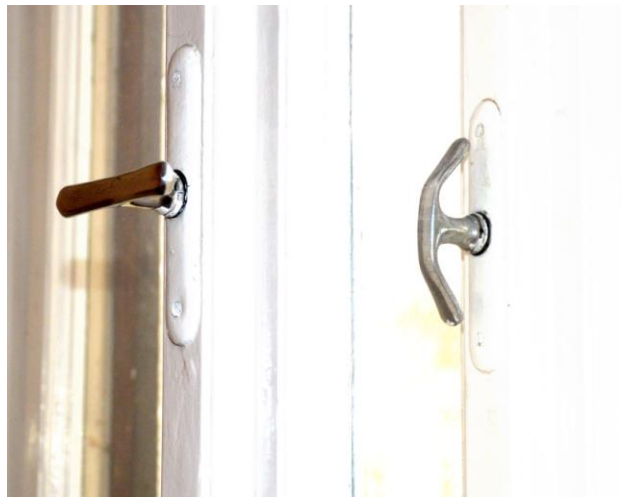
## 2. típus

**Leírás:** Négyszárnyú, kétrétegű, befelé nyíló ablak, alul felnyíló, felül fix középosztós szárnyakkal.

**Vasalatok:** dió pánt; jellemzően 3. típusú kilincsek (esetenként részben első típus)

**Jellemző helye:** E3-9. helyiségek

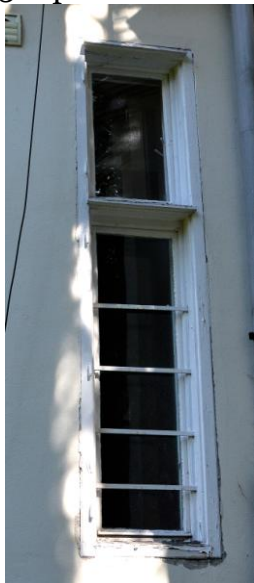
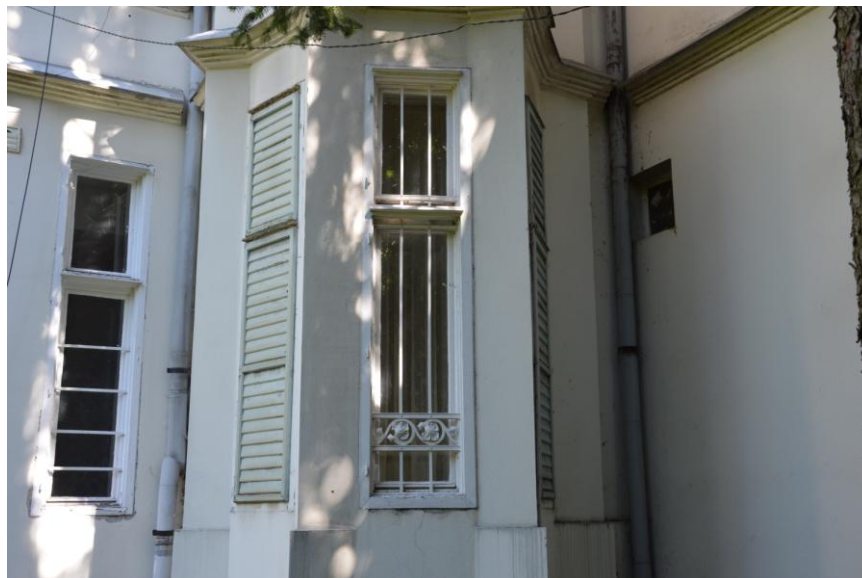
### 3. típus

**Leírás:** Kétrétegű, kétszárnyú (a szemöldökfa által egyharmad-kétharmad arányban osztott), befelé nyíló ablak.

Az ablak előtt rács (1. típus) és diópántra függesztett zsalugáter.

**Jellemző helye:** Északnyugati homlokzat F 5. jelű ablak.

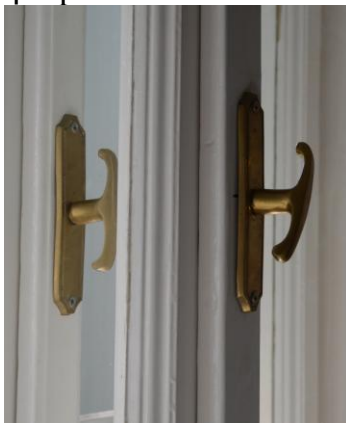
4. típus

Pánt: cseppdíszes hüvelyespánt

Ablakkilincs: Két vége felé enyhén szélesedő és lefelé visszahajló, 'T' alakú fogantyú; két végén ívesen visszametszett címer, a perem mellett végigfutó vésett vonallal.

**Anyaga:** réz

**Jellemző helye:** F14-es helyiség másodlagos felhasználásban.

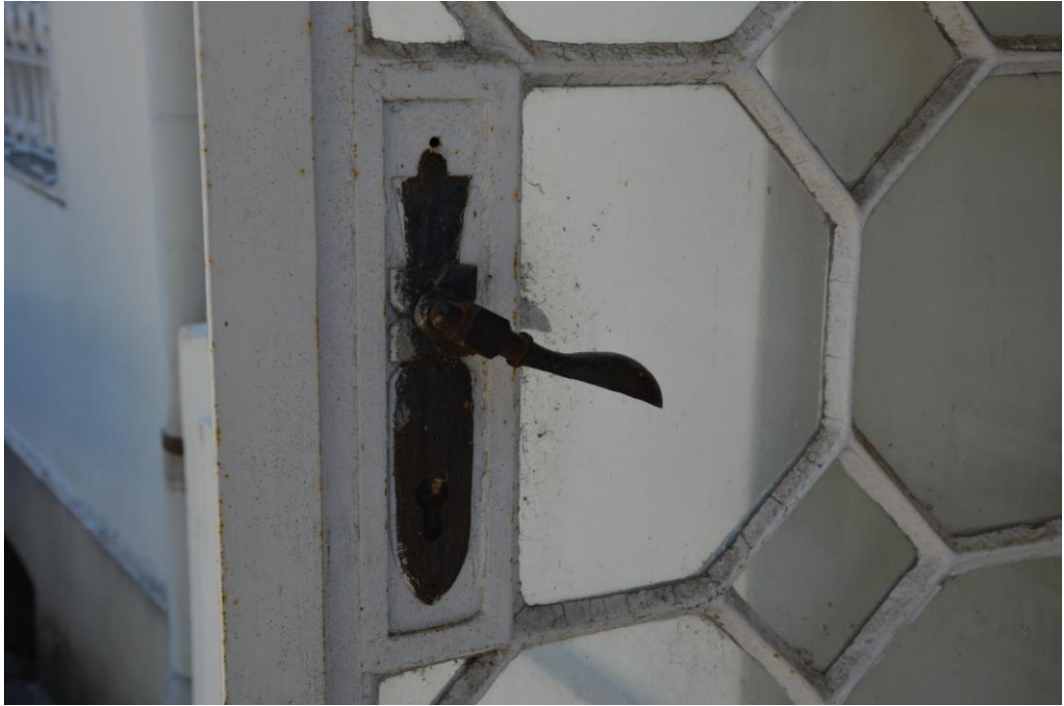
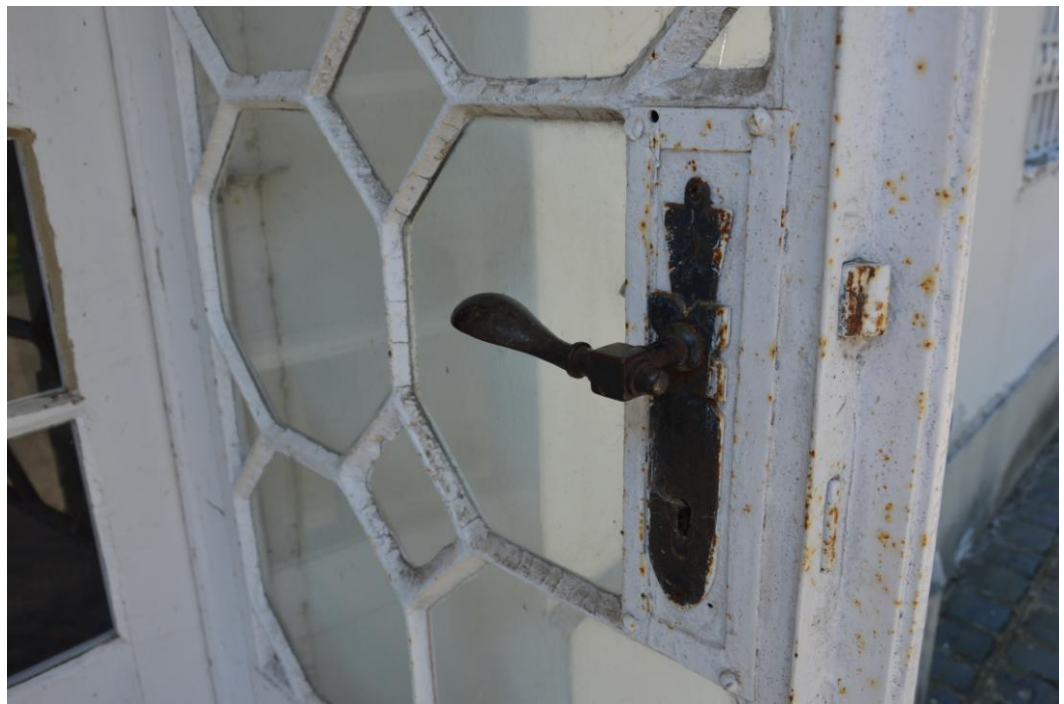
6. típus

Pánt: diópánt

Kilincs: Fél báb formájú fogantyú, a csuklóban kocka taggal. A kilincs négy levélből szerkesztett, a címeren kétoldalt túlnyúló lemezzel kapcsolódik a címerhez. A címer elnyújtott pajzs formájú, felül trapéz alakban kiszélesedik és kb. egyharmad szélességben ívesen lekerekített lapban végződik; a kilincs mögött elkeskenyedik, alul nyújtott ívben végződik.

**Anyaga:** kovácsoltvas

**Jellemző helye:** Északkeleti homlokzat bejárati vasajtó.

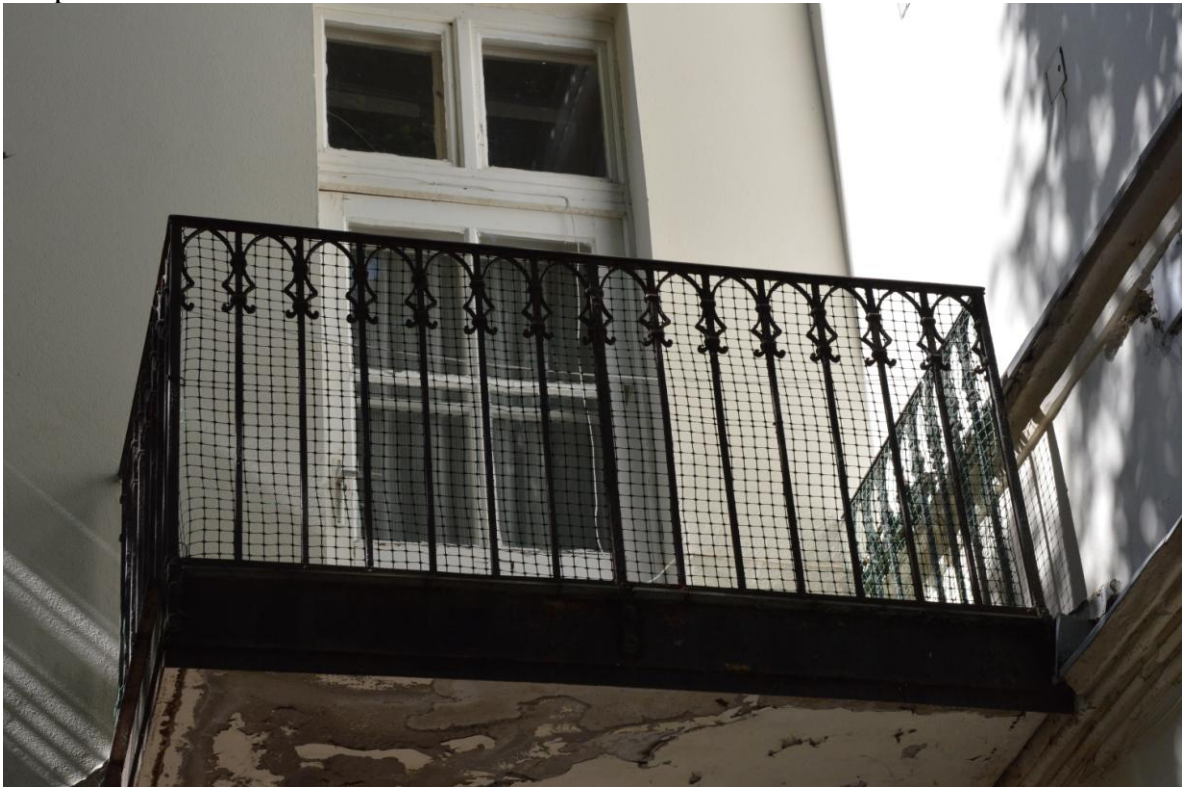
##### 1. típus

Vékony korlát és lábazat közé fogott pálcá formájú nyüstök, amelyek közeit fölül egy-egy széles, csúcsívben hajlított pálcá tölt ki. Az elem két részből áll, a csúcsíves záradékból és az ehhez alul hegyesszögben csatlakozó második ívből, amely konvex felületével a pálcának támaszkodik, alul befelé fölhajlik. Mindkét íves szakaszt abroncs szorítja a nyüsthöz.

**Anyaga:** kovácsoltvas

**Jellemző helye:** Északkeleti homlokzat emeleti erkély

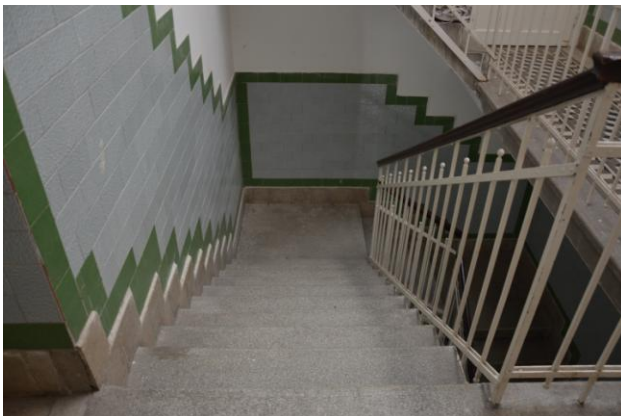
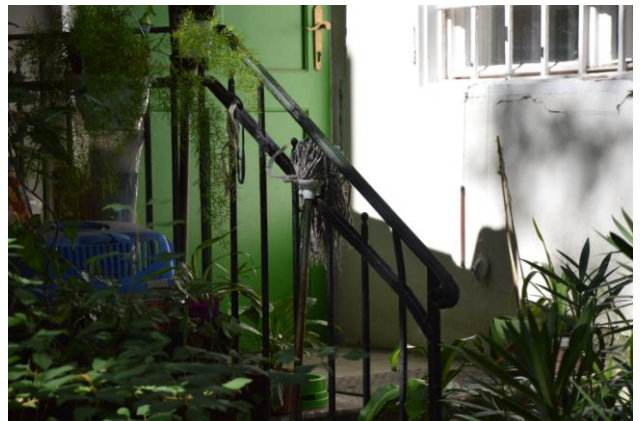
##### 2. típus

Lapos, alul csigába forduló korlát, pálca formájú nyüstök, amelyek közül minden második rövidebb és gömbben végződik. A nyüstöket alul alacsonyan, felül kb. egyötöd magasságban a külső és a belső futó lemezek rögzítik.

**Anyaga:** kovácsoltvas; a lépcsőházban fa korlát.

**Jellemző helye:** Lépcsőház

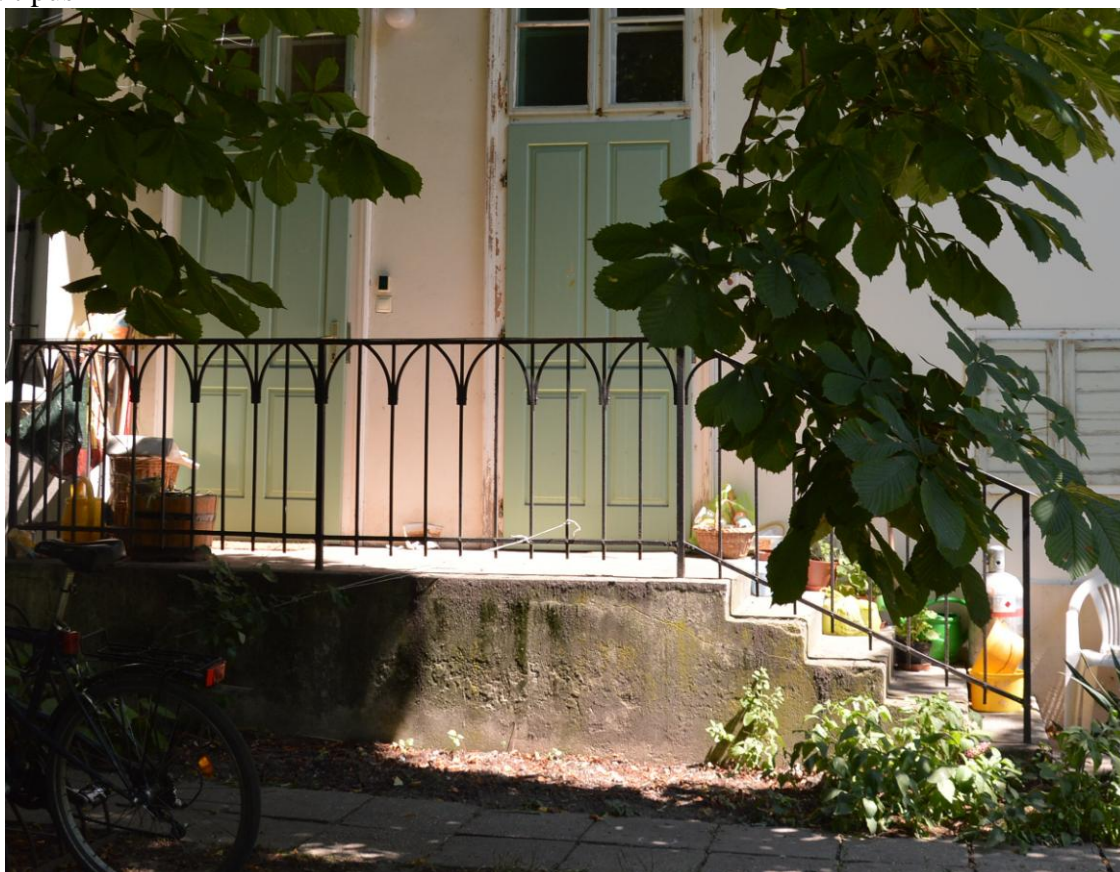
**3. típus**

Vékony korlát és lábazat közé fogott pálca formájú nyüstök, amelyek közül minden másodikról hosszúkás hasáb formájú lábazatból egy-egy ív indul. Az ívek a közbeeső pálcák felső csúcsívet leírva találkoznak.

**Anyaga:** kovácsoltvas

**Jellemző helye:** Északkeleti homlokzat déli tetőterasz

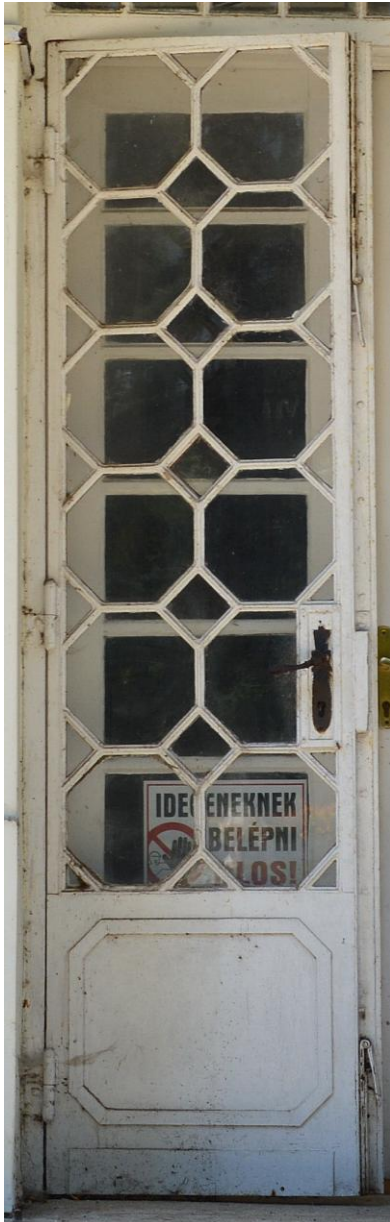
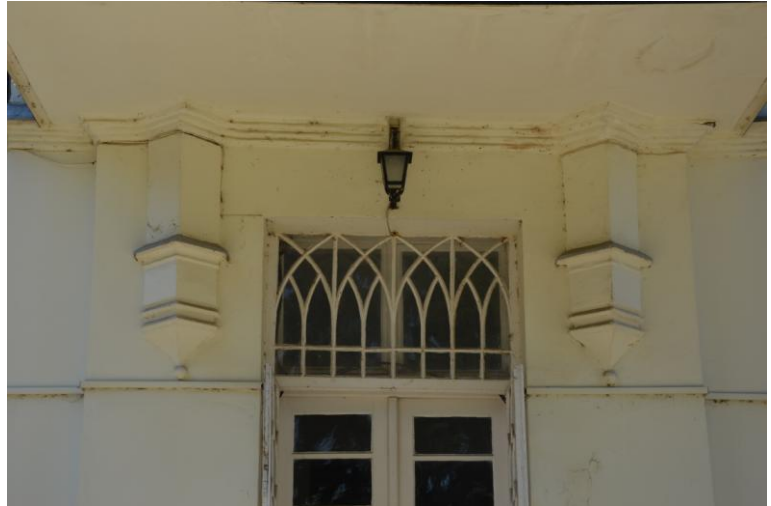
**4. típus****Leírás:**

Kétszárnyú, felülvilágító ajtó módjára kialakított vasrács. A szárnyakat alul lesarkított téglalap formájú, szalagtaggal keretezett mező képezi, e felett hat sorban két-két 27x27 cm-es nyolcszögletes ablakfiók tagolja.

A felülvilágító vasrácsa két egymást metsző csúcsíves ívsor, amely egy eleme egy magasabb, a középtengelyben függőlegesen alátámasztott csúcsívből és a függőleges támasz két oldalán két-két alacsonyabb csúcsíves szakaszból áll.

**Jellemző helye:** Északkeleti homlokzat bejárati ajtó

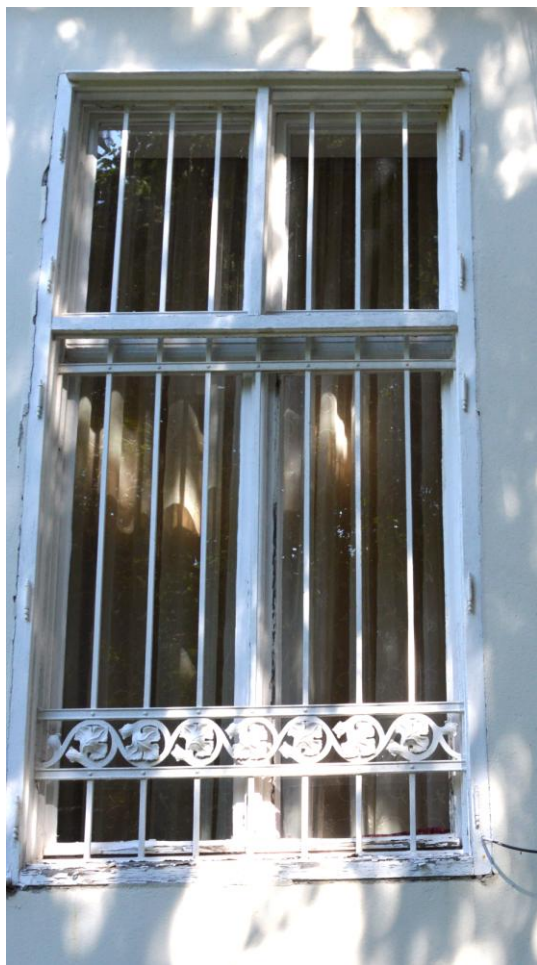
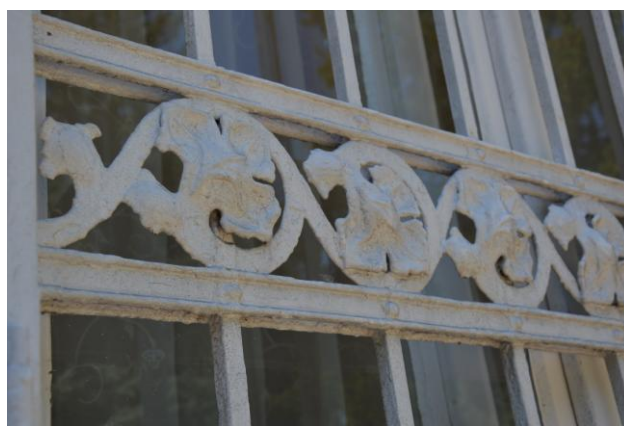
## 5. Típus

Két ablakréteg és a zsalugáter közé helyezett rács, amelynek öt függőleges lemezét alul és fölül egy-egy szegecsekkel rögzített sávval merevítették. Közülük az alsót akantusz inda díszíti, a növényi motívum eredete a déli homlokzat portikusz fejezetei.

**Anyaga:** Kovácsoltvas, fehérre mázolva.

**Jellemző helye:** Földszinti ablakok.

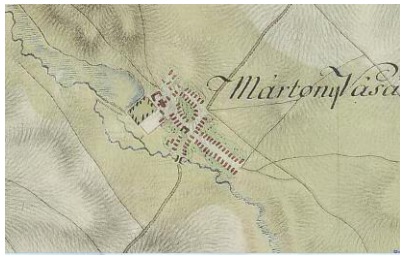
A kastélytól délnyugatra két egyszárnyú, egymás felé L alakban forduló épület látható.	
1806 – 1869	II. katonai felmérés	FK Nyilvántartás (digitális állomány)

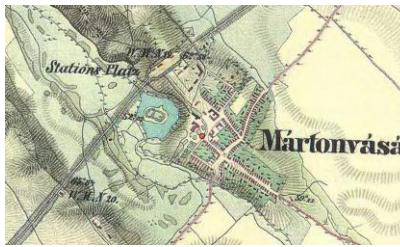
A második katonai felmérésen a Kiskastély helyén semmilyen épület nem látszik.	
1872 -1884	III. katonai felmérés	FK Nyilvántartás (digitális állomány)

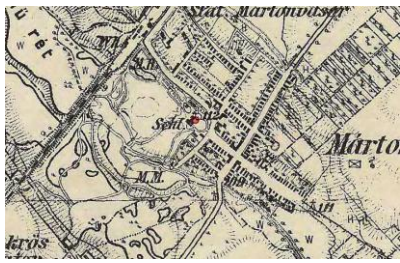
A harmadik katonai felmérésen a kastélytól délkeletre két északnyugat-délelkező hossz tengelyű épület vehető ki. Közülük a nyugatra eső esetleg azonosítható a kiskastéllal.

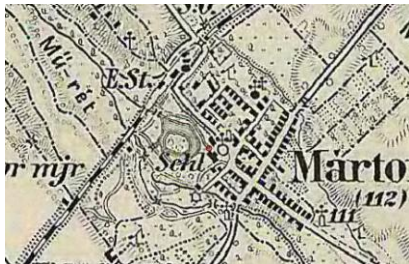
A kastély északnyugat-délkeleti hossz tengellyel jelenik meg, tőle délnyugatra látszik két épület kontúra, amelyik közül az egyik jelezheti a kiskastélyt.	
1942 (postabélygező)	Mozaik képeslap A kastélyparkról	Képeslap Szerencsi Képeslap Múzeum

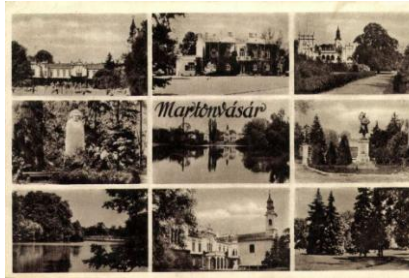
A kisakastély a felső sor középső mezejében látható.	
1942 (postabélygező)	Mozaik képeslap A kastélyparkról	Szerencsi Képeslap Múzeum

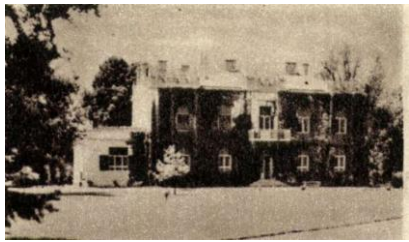
A növényzet már szinte teljesen eltakarja a homlokzatot. Az erkély rácsa fehér. A toldalék ablaka kelet felé nyílik. Attikafal koronázza.

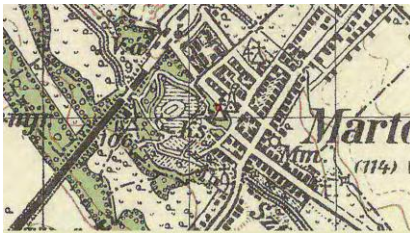
A kastélytól délnyugatra egyetlen épület látszik, amely nem azonosítható egyértelműen a kiskastéllyal.	
1945 után	Képeslap a „Kiskatéllyal”	Szerencsi Képeslap Múzeum

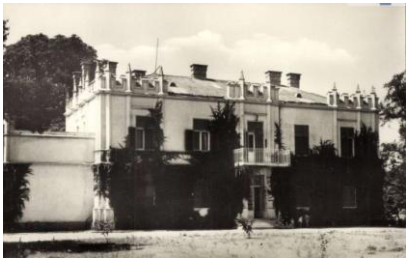
A toldalék korábbi ablakát befalazták; az emeleten már látható két nyílás. Még attikafallal látható.

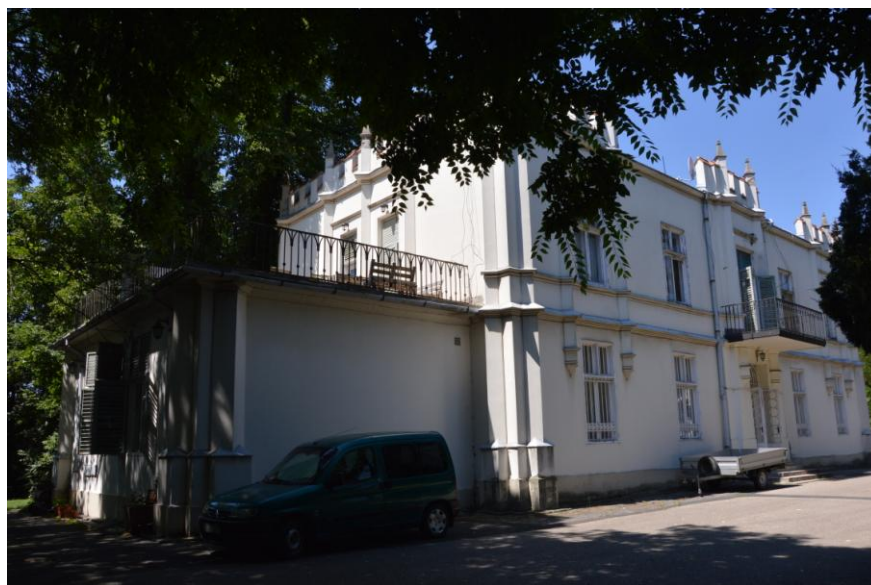
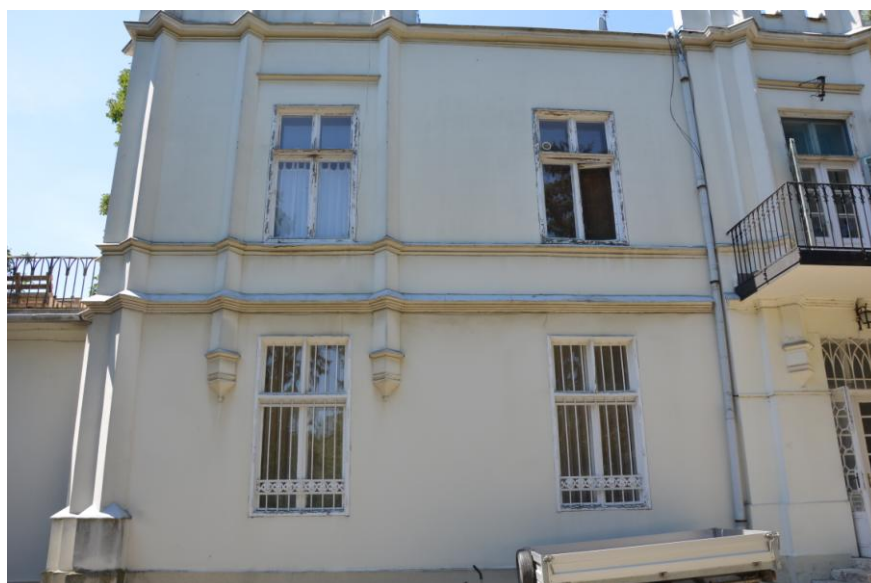
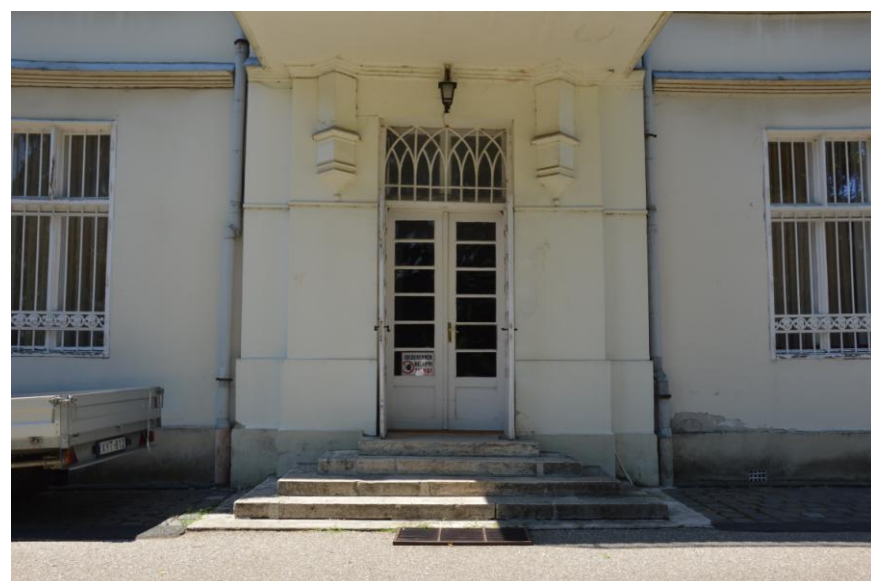
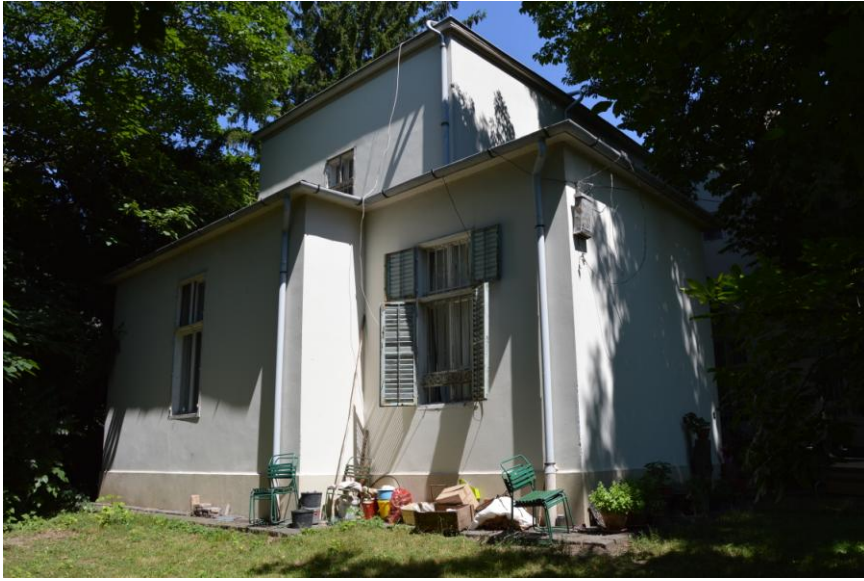
## Északkeleti homlokzat

Az északkeleti homlokzat (vö. képtáblák) az épület főhomlokzata a főbejárattal. Az osztott tömeg két nagyobb egységre osztható: az északkeleti szakasz a kastély egyemeletes, 2+1+2 tengelyes tömbje, amelyhez délnyugaton földszintes, homogén, nyílás nélküli épület szakasz kapcsolódik, tetején vasmellvédes terasszal

A homlokzaton alul alacsony lábazat húzódik. A két szintet attikasáv választja el egymástól és egyrészes párkány zárja.

A tengelyeket függőleges tagoló elem nem választja el egymástól. A vertikális ritmust a középtengely enyhén előreálló középrizalitja, valamint a rizalit két szélén és a homlokzat két végén az alacsony talapzatról indított, vékony, élére állított pillérek adják meg. A függőleges hangsúlyt erősíti továbbá a középrizalit, illetve a két szélső tengely emeleti nyílását szegélyező hasonló két-két további pillér, amelyek azonban nem a lábazatra, hanem egy-egy függőkonzolra támaszkodnak. A függőkonzolok a földszinti nyíláskeretek szemöldökfájáig nyúlnak az attika sáv alá. Az attikasáv éppúgy, mint a koronázó párkány valamennyi vékony

harántpillér nyomvonalában golyvázódik. A pillérek a párkány fölött gúlával fedett törpepillérekben végződnek. A törpepillérek között lőréses attikafal húzódik.

A középrizalitban nyílik a kétszárnyas főbejárati ajtó. Az ajtóhoz négy lépcsőfok vezet. Külső rétege diópántokra függesztett, oktagonális üvegfiókokkal tagolt vasszerkezet, belső rétege fa. A bejárat fölött vasmellvédes erkély látható, amelyre ugyancsak kétszárnyú ajtó vezet.

A nyílástengelyekben egy-egy egyenes záródású ablak nyílik a földszinten a szárnyak előtt vasráccsal, a vasrács előtt cseppdíszes zsanérokkal, amelyek egykor zsalugátart tartottak.

A nyílásoknak kerete nincs, a középrizalit, illetve a két szélső tengely emeleti ablaka fölött a harántpílszterek között végigfutó, illetve a középrizalitban a főbejárati ajtó szemöldökfájának magasságában, a rizalit teljes szélességében húzódó szemöldökpárkánya az egyetlen nyílászárókat díszítő elem.

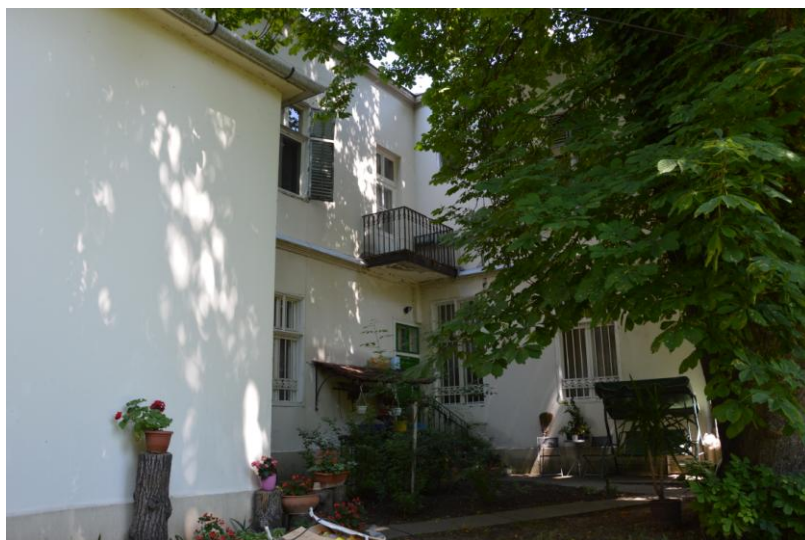
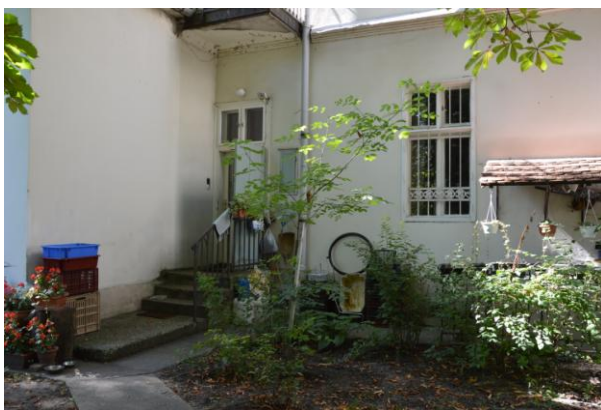
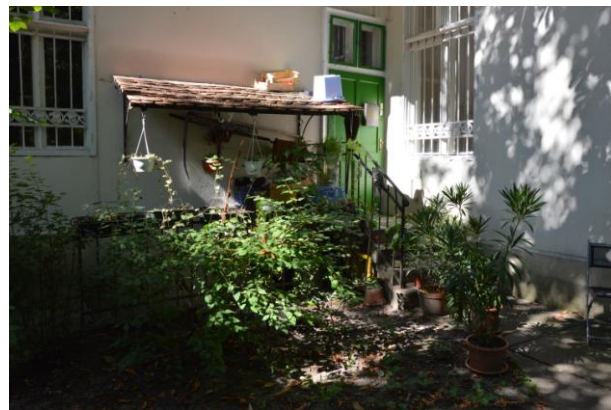
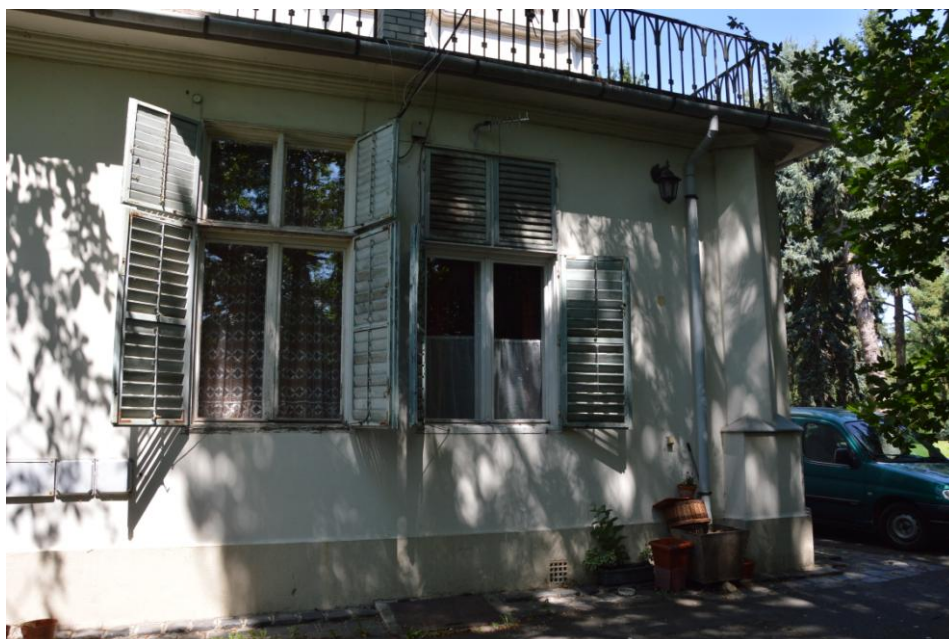
## Délkeleti homlokzat

A délkeleti homlokzat a legösszetettebb látványú homlokzatszakasz. Együtt érvényesül az északnyugat-délkeleti hossztengetyű főépület rövid délkeleti homlokzata (A), az északkelet-délnyugati hossztengetyűnek a főépület délkeleti homlokzatánál mélyebben ülő hosszú homlokzata (B), valamint két toldalék: az 'A' homlokzat előtti nagykiterjedésű terasz, amelynek földszintje nyílásokkal tagolt homlokzat (C) és a 'B' homlokzat délnyugati sarkát körülölelő földszintes épületrész (D).

Az 'A' szakasz függőleges tagozatai megegyeznek az északkeleti homlokzatnál leírttal: harántpílszterek futnak a sarkokon és három a homlokzat középső szakaszán. Ezek között ez-egy ajtó nyílik és a nyílások fölött végigfutó szemöldökpárkány húzódik. A homlokzatot végigfutó lőréses attikafal koronázza, amelyet a párkányt áttörő és az attikafalon kissé túlnyúló, gúlával fedett harántpílszterek tagolnak.

A 'B' homlokzaton alul vakolt lábazat fut körbe, a szinteket övpárkány választja el egymástól és a homlokzatot egytagú koronázó párkány zárja. A homlokzatot három nyílástengelyes, függőleges faltagoló architektúra nincs. Az első és harmadik tengelyben mindkét szinten ajtó, középen zsalugáteres ablak nyílik (a földszinten hiányzó zsalugáter szárnyakkal). A szélső tengelyek kialakítása az emeleten megegyezik: az egyszárnyú, felülvilágítóval kialakított üvegezett ajtók egy-egy kisméretű, erkélyre nyílnak, amelyek vas mellvédje megegyezik az északkeleti homlokzat középtengelyében lévő erkélyével. A két földszinti ajtó küszöbszintje jóval a terepszint fölött van. Az ajtók három lépcsőfokkal

elérhető kis pihenőről nyílik. A lépcsőfokok egyik oldalon a 'C', ill. 'D' jelű toldalék homlokzati falába ' kötnek, másik oldalukat – eltérő kialakítású – vas mellvéd zárja: az 1. tengely vas rácsa csúcsíves elemekből képzett, de az emeleti erkélyektől eltérő formájú, a 3. tengelyben lévő bábjaikat függőleges pálcák alkotják. E feljáróra merőlegesen a középtengelyben nyíló ablaktól a fallal párhuzamosan pincelejáró nyílik, amelynek vas mellvédje ugyan olyan, mint a feljáróé.

A 'C' homlokzatszakszagon alul folytatódik az északkeleti homlokzat lábazata, fönt pedig egyrészes, profilozott koronázópárkány húzódik. A párkány fölött a teraszon csúcsíves elemekből képzett, a 'B' szakasz első tengelyének földszintjén leírténak megfelelő vas mellvéd húzódik. A homlokzatot kétoldalt egy-egy, az északkeleti homlokzatról ismert harántpilaszter szegélyezi. A homlokzat közepén, az emeleti erkélyajtók tengelyében egy-egy zsalugáteres ablak nyílik.

A 'D' szakaszon alul lábazat fut körbe, fönt ereszpárkány koronázza, a homlokzaton nyílás nincs.

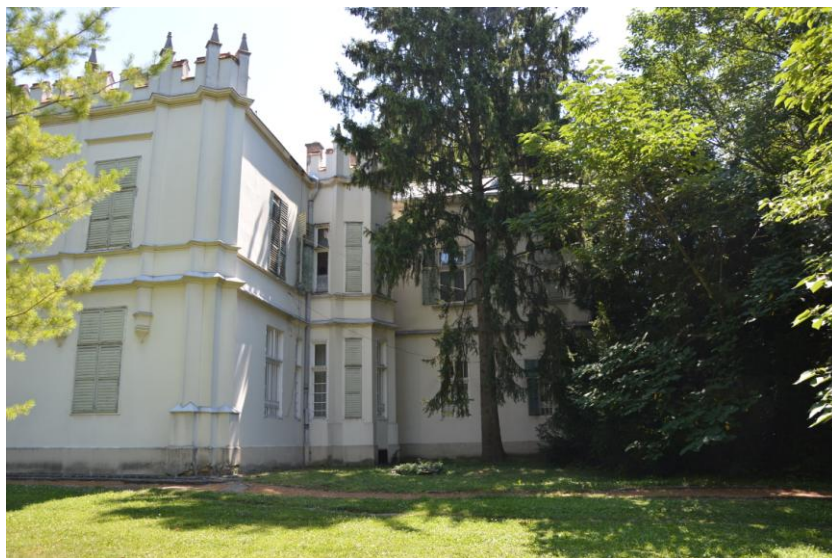
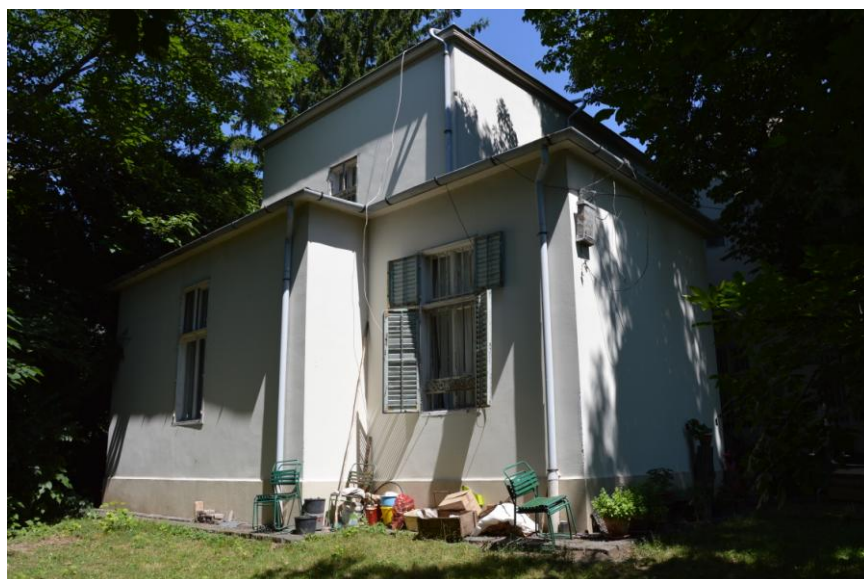
Délnyugati homlokzat

A délnyugati homlokzatot a 'T' szárának (északnyugat-délkeleti hossztengeyű főépület) és lábának (északkeleti- délnyugati hossztengeyű), valamint az ehhez tapadó toldaléknak (vö. délkeleti homlokzat 'D' ) délnyugati homlokzatai képezik.

A főépület homlokzatát a 'T' lába két szakaszra osztja, s e két homlokzat kialakítása eltérő: az északi szakasz homlokzatképzése a főhomlokzat neogótikus kialakítását követi, míg a déli szakasz a délkeleti homlokzathoz igazodik. Az északi szakasz 1+1+1 tengelyes, vízszintes tagozatai megegyeznek az északkeleti homlokzatéval. Egyetlen függőleges tagozata a nyugati sarkon emelkedő haránt pilaszter. Az első tengelyben kétszárnyú, a második tengelyben egyszárnyú ablak nyílik mindkét szinten. A harmadik tengelyben emelkedik a bástya, amelynek oldalait a nyolcszög öt oldala képezi és lőréses attikafal koronáz. A déli szakasz 2+2 tengelyes, homlokzattagolása megegyezik a délkeleti homlokzatéval. Az első tengely-pár kétszintes, első tengelyében a földszinten zsalugáteres ablak, az emeleten ugyancsak zsalus szellőzőablak nyílik(hiányzó zsalu szárnyakkal). A második tengelyben mindkét szinten egy-egy zsalugáteres ablak található. A második tengely-pár a földszintes szakaszra esik és két egyszárnyú, felülvilágító ajtó alkotja. Az ajtók küszöbszintje öt lépcsőfokkal a járószint fölött van. Az előttük kialakított pihenőt sakktáblában lerakott kis cementkockával burkolták, vas mellvédje ugyan olyan, mint a délkeleti homlokzat első tengelyénél leírt földszinti ajtóhoz vezető lépcsőkorlát.

A 'T' lábának délnyugati homlokzatára átfordul a délkeleti homlokzat egyrészes záró párkánya. Középtengelyében egyetlen, zsalugáteres ablak nyílik.

A délkeleti homlokzatnál 'D' jel alatt leírt toldalék kéttengelyes, a déli tengely szélessége megegyezik a 'T' lábának szélességével. A második tengely valamivel keskenyebb, síkja az első tengely síkjától visszaugrik. A vízszintes tagolóelemek megegyeznek a toldalék délkeleti homlokzatán leírtakkal. Mindkét tengely közepén egy-egy zsalugáteres ablak nyílik, az első tengelyben hiányzó zsalu szárnyakkal.
