**Martonvásár**  
**„Kiskastély”**  
(Emlékezés tere 1.)

Építéstörténeti tudományos dokumentáció  
és  
értékleltár

Budapest  
2016. szeptember

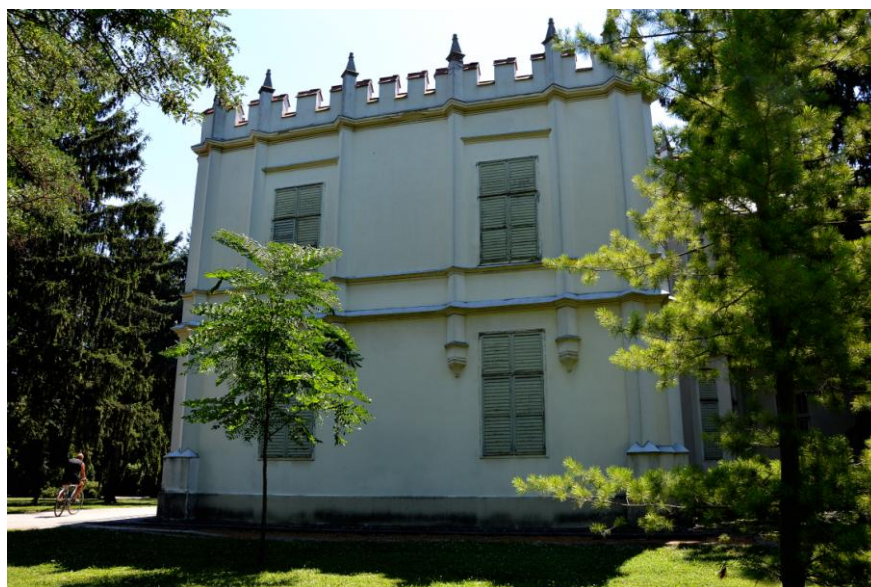
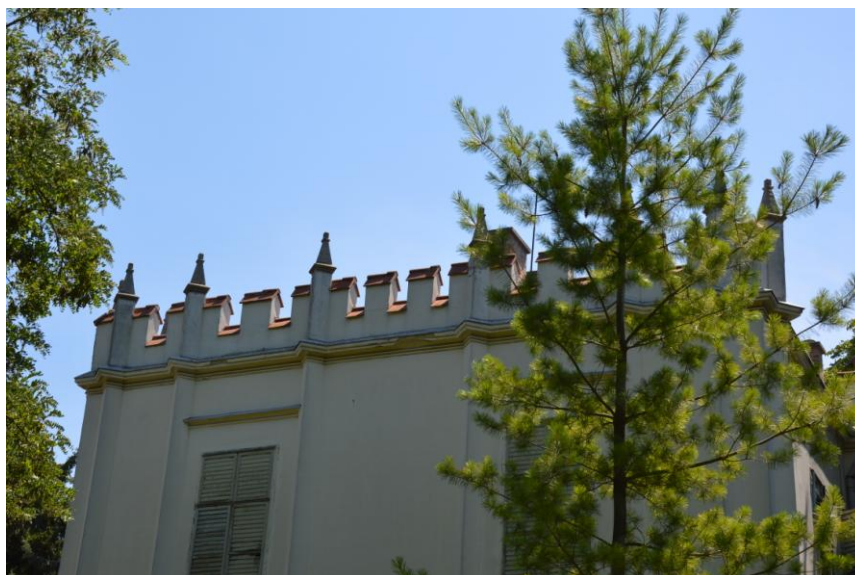
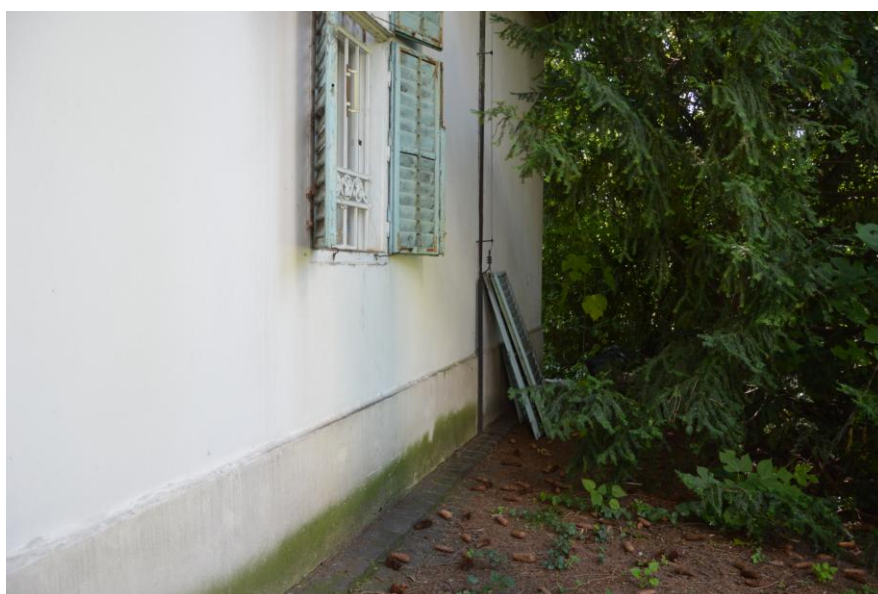
Északnyugati homlokzat

Az északnyugati homlokzat három egységből tevődik össze: keleten a főépület, középen a 'T' rövid szára, nyugaton pedig a 'D' jelű toldalék északnyugati homlokzatai alkotják.

A főépület szakasz kéttengelyes, vízszintes tagozatai megegyeznek az északkeleti homlokzaton leírttal. A tengelyekben egy-egy fix zsalugáteres vaknyílás van, a felső kettőt ugyanolyan függőkonzolra állított, végigfutó szemöldökdiszes architektúra veszi körül, mint az északkeleti homlokzat két szélső tengelyének ablakait.

A 'T' lábának homlokzata ugyancsak kéttengelyes, homlokzattagolása ugyan olyan, mint a délkeleti homlokzat megfelelő szakaszáé. Az első tengelyben mindkét szinten zsalugáteres ablak, a második tengelyben a földszinten zsalugáteres ablak, fölötte zsalugáteres vakablak kapott helyet.

A harmadik szakasz vízszintes tagozatai megegyeznek a 'D' szárny fentebb leírt homlokzataival. Nyílás ezen a homlokzaton nem töri át.

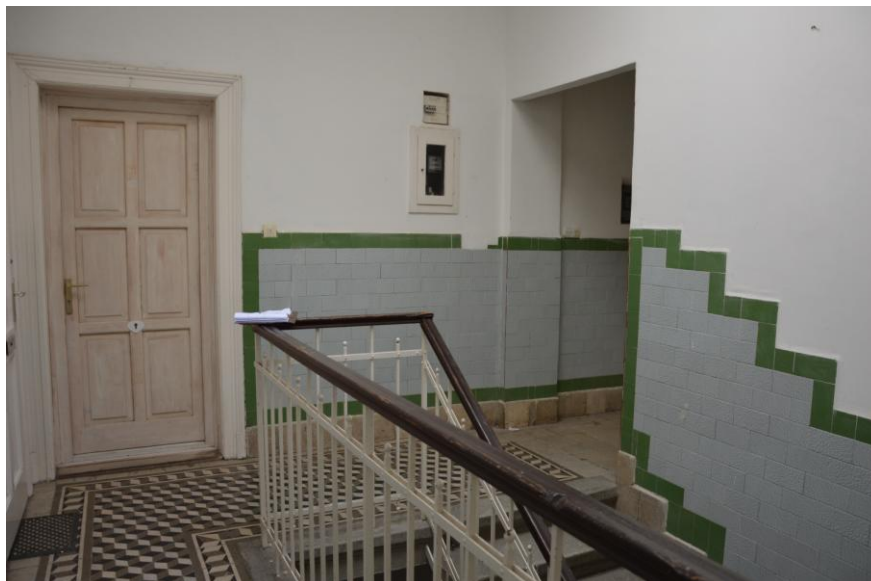
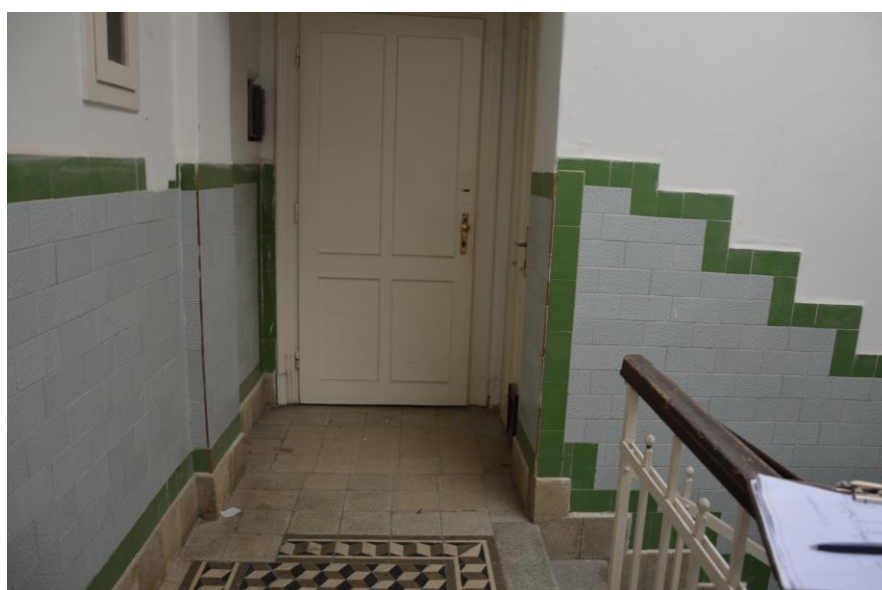
## Lépcsőház

Tagolatlan oldalfalak.

Síkmennyezet felülvilágító négy kilencosztású, a középső nagyobb négyszöget körülfogó kisebb téglalap, ill. négyzet alakú mezőkkel.

Burkolat: földszint: kerámia, új, 2000 k.; emelet: cementlap burkolat, hatszögű, 23x20 cm átmérővel; oldalfalak: kerámia: újabb, 20. sz. vége?; az emeleti pihenőből a lépcső érkezésétől nyugatra: cementlap, 20. sz. második fele.

Lépcső: Háromkarú lépcső, a karnál szélesebb, egyik oldalán ívesen lekerekített belépő fokkal, majd egy második, keskenyebb ugyancsak ívesen lekerekített fokkal. Műkö fokok, 2. típusú korlát.
