# Talaj és felszín alatti víz szennyezettség vizsgálati jelentés

## Szigetszentmiklós- Bucka tó melletti terület

Hrsz. 5921, Hrsz. 5924-5927

Projektszám: 2214

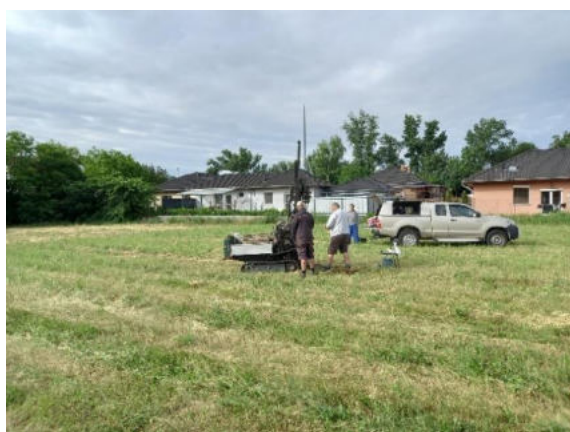
0,0-2,2 m      Sárgásbarna homok, iszapos homok

2,2 – 4,0 m      Kavicsos homok, homokos kavics

1. kép: F1 fúrás pont és környezete

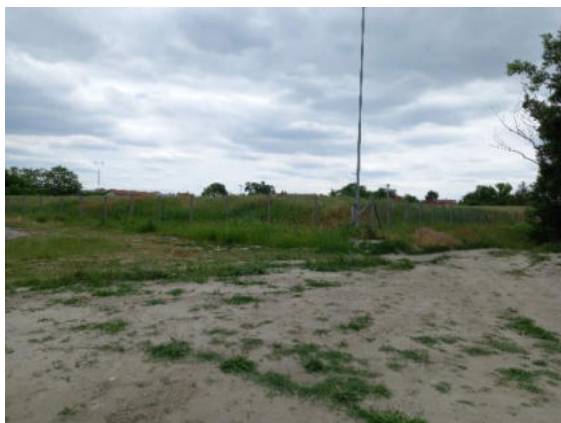
3. kép: Kármentesített terület (Bekerítve)

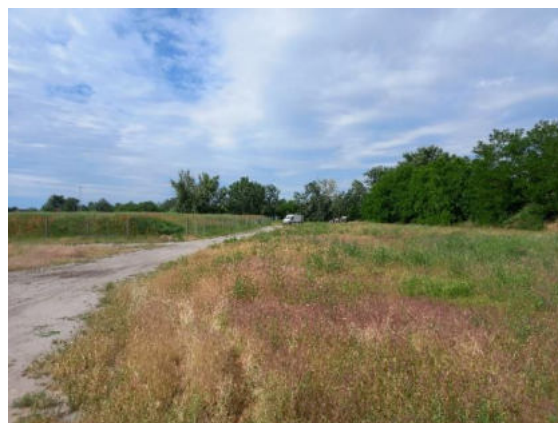
0,0-4,0 m      Barna humuszos kavicsos feltöltés

Az F2 fúrás a talpmélységében (4,0 m) átázott volt, így a talajvíz jelentkezése közvetlenül ez alatt a mélység alatt valószínűsíthető. Mindhárom furat beomlott, ezért felszín alatti víz mintavételre a fúrásokból nem volt lehetőség. Emiatt a felszín alatti víz mintázásra a Szigetszentmiklós 5927 hrsz-ú ingatlanon talált, nem lezárt, szűrőzött 63 mm átmérőjű kiépített monitoring kutakat használtuk. A három kútból kettőnek a mélysége azonos volt, kb. 10 m, a harmadiké kb. 4,6 m. Mindhárom kútban állt a víz. A kutak nyugalmi vízszintje 4,2-4,5 m között volt. Az akkreditált felszín alatti víz mintavétel tisztító szivattyúzás után az egyik 10,2 m mély, és a 4,6 m mély kútból történt (további részletekért ld. 2. melléklet: Laboratóriumi és mintavételi jegyzőkönyvek).

4. F2 Fúrási pont

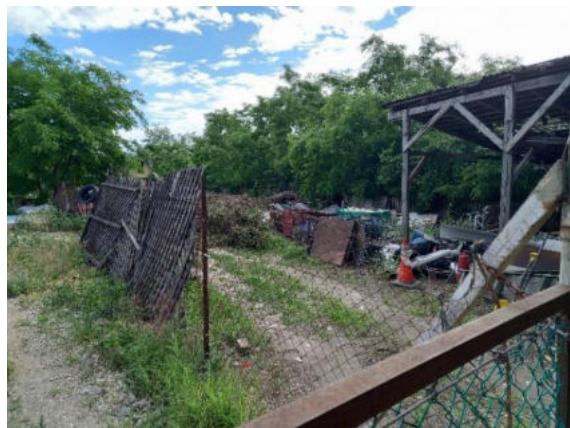
A helyszíni bejáráskor a Vizsgálati terület részeként, az egyik zárt ingatlanon (Hrsz. 5924) nagyobb mennyiségű hulladék tárolást fedeztünk fel, amit javasunk minél hamarabb felszámolni.

5. kép: Elhanyagolt, hulladékokkal teli udvar a Vizsgálati területen belül (Hrsz. 5924)

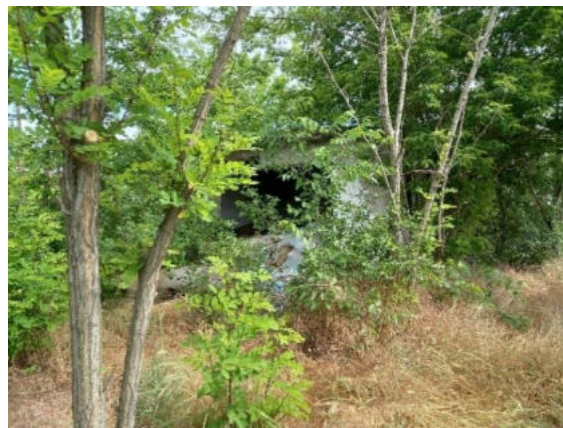
6. kép: Hulladékokkal teli épület a Vizsgálati területen belül (Hrsz. 5924)

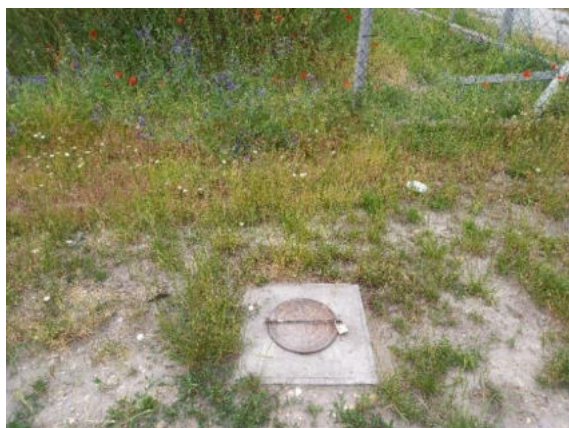
A bejárás során lezárt monitoring kutakat, valamint három darab felhagyott, kiépített monitoring kutat találtunk, amelyekben víz állt.

7. kép: Kármentesítési monitoring kút (zárt)

A Vizsgálati terület közvetlen környezetében még 2 évig kármentesítési monitoring folyik, amelynek eredményei hat havonta válnak elérhetővé. Javasoljuk a monitoring eredmények nyomon követését.

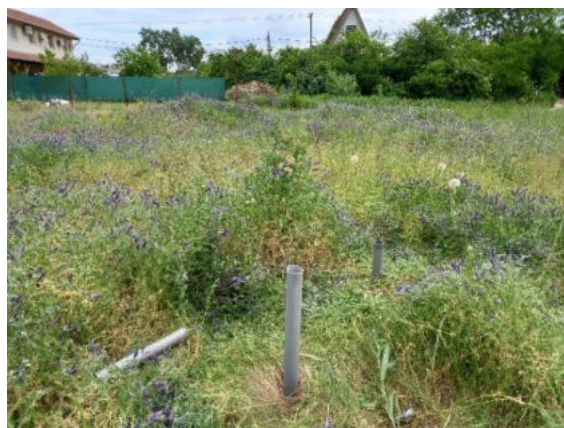
8. kép: Kiépített talajvíz monitoring kutak (3 db)

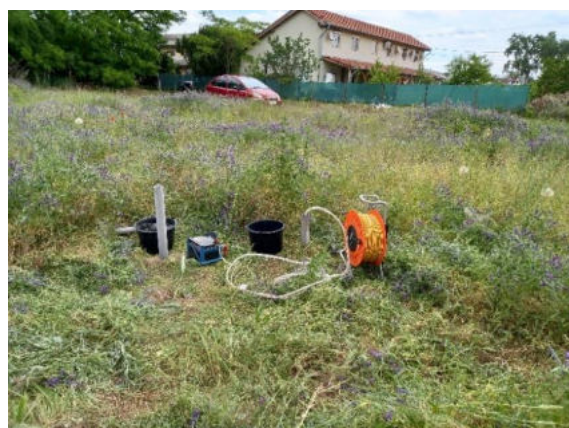
9. kép: Mintavétel a kiépített monitoring kutakkal

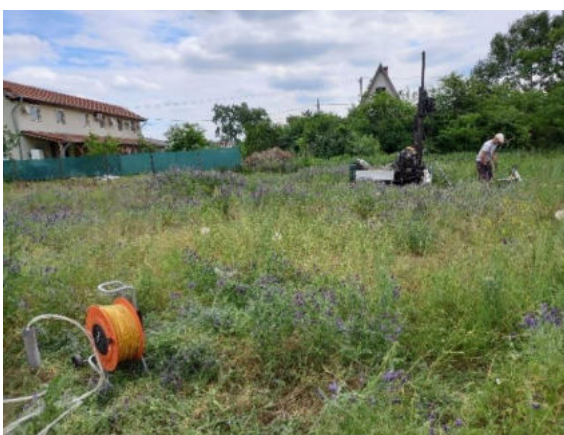
0,0-1,1 m      Humuszos, homokos, kavics feltöltés

1,1-2,7 m      Sárga homok, iszapos homok

2,7-4,0 m      Kavicsos homok, homokos kavics

10.kép: F3 Fúrási pont

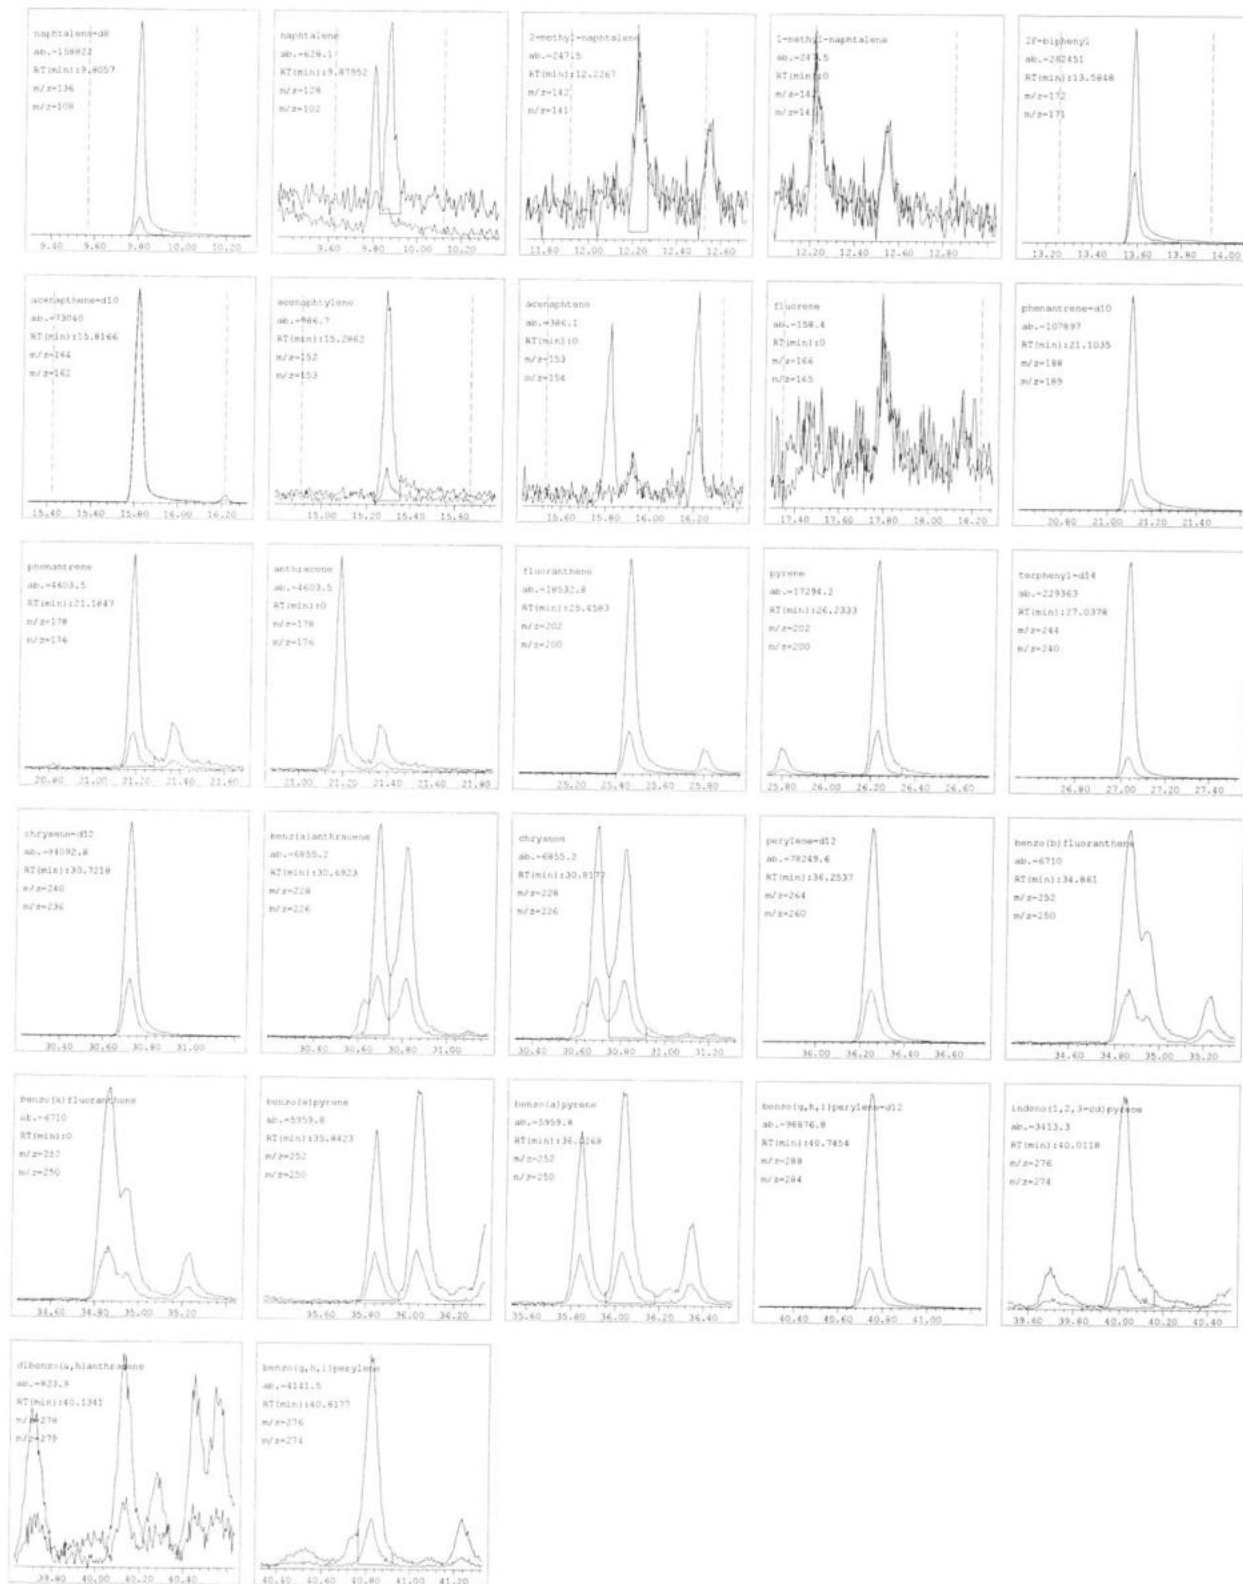
File name : C:\msdchem\1\DATA2021\105-220607\22060908.D  
Sample name: 1ml 22-587/6

Acquired : 9 Jun 2022 17:33  
Vial number: 35

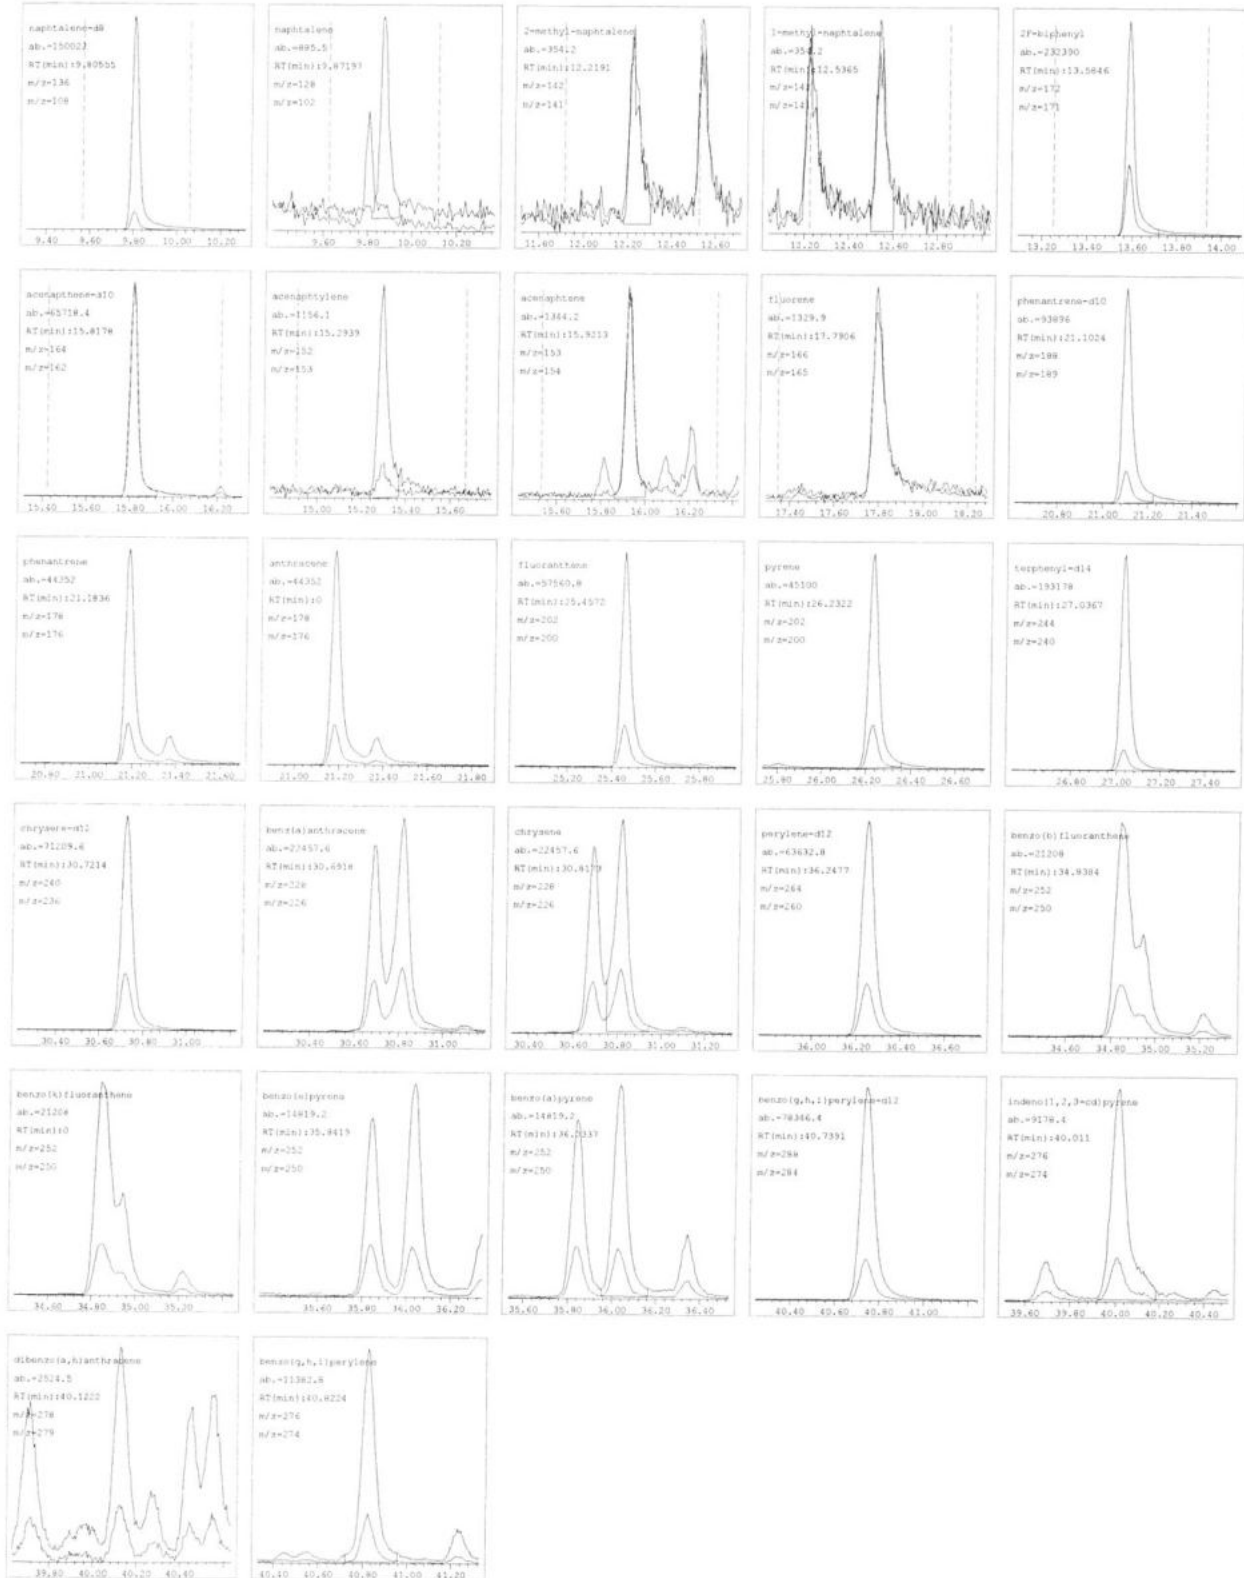
File name : C:\msdchem\1\DATA2021\105-220607\22060910.D  
Sample name: 1ml 22-587/8

Acquired : 9 Jun 2022 19:34  
Vial number: 37
