FAVIZSGÁLATI DOKUMENTÁCIÓ 1. ÜTEM

Akadémia Park

Budapest, 2022. április 12.

FAÁLLOMÁNY ÁLTALÁNOS JELLEMZÉSE

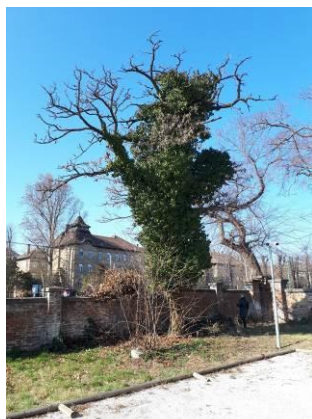
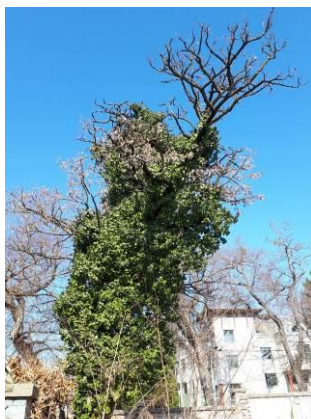
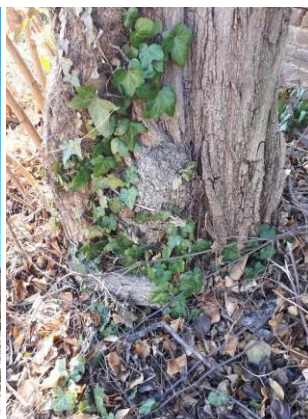
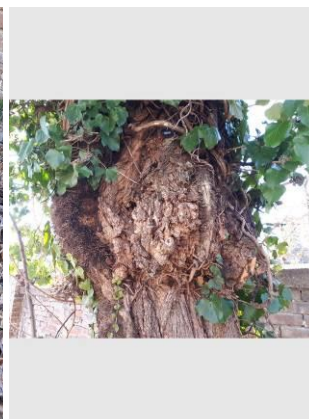
Dendrológiai adatok		Azonosító	601
Tudományos név	Robinia pseudoacacia	Magyar név	Fehér akác
Fa magasság	12,8 m	Törzsmagasság	4,8 m
Törzsátmérő	60 cm	Kor	69 év
Koronaátmérő	9 m	Dendrológiai érték	1 (kevésbé értékes, invazív fafaj)

Gyökérzet	
Gyökér jellemzők	gyökérzet ép, gyökérsarj
Gyökérnyak jellemzők	tősarj, odvasodás
Megjegyzés	1 méteren belül kerítés, épített elem. Erősen tömörödött a talaj. Zöldsávban áll.
Radó-EU érték (A)	2 - erős felszíni károsodás, jelentősen kedvezőtlen termőhely

Törzs	
Törzs jellemzői	kúszónövény, ághely, csonk, ferde, léces vastagodású, odvasodás, kéregrepedés, törzsdudor, rákos elváltozás, sejtburjánzás, állati kártétel látható
Megjegyzés	Kopogtatásra odvasodás gyanú merül fel.
Radó-EU érték (B)	2 - erős károsodás (több nagyfelületű seb, mély bekorhadás)

Korona	
Korona alap jellemzők	ép koronaalap
Korona jellemzők	ágcsomok, ferde, féloldalas, sérült vázág, odvas vázág, száraz ágak, kúszónövény/epifita
Megjegyzés	Erőteljesen borostyános, a koronaalap nem látható. Tisztítás után további vizsgálatok javasoltak. Csúcscsáradt.
Radó-EU érték (C)	2 - erős koronakárosodás 50 % felett

Egyéb adatok	
Dőlés	K: 80 fok
Radó-EU vitalitás (D)	2 - egy évtizeden belül lecserélendő
Radó-EU ápoltság (E)	1 - elhanyagolt

Javaslatok	
Megjegyzés	A fa tisztítása után további vizsgálatok javasoltak.
Összegző javaslat	sarjak eltávolítása, epifiton/kúszók eltávolítása
Ált. állapot mutató	20 %
További vizsgálatok	3D favizsgálat készítés, statikai vizsgálat készítés

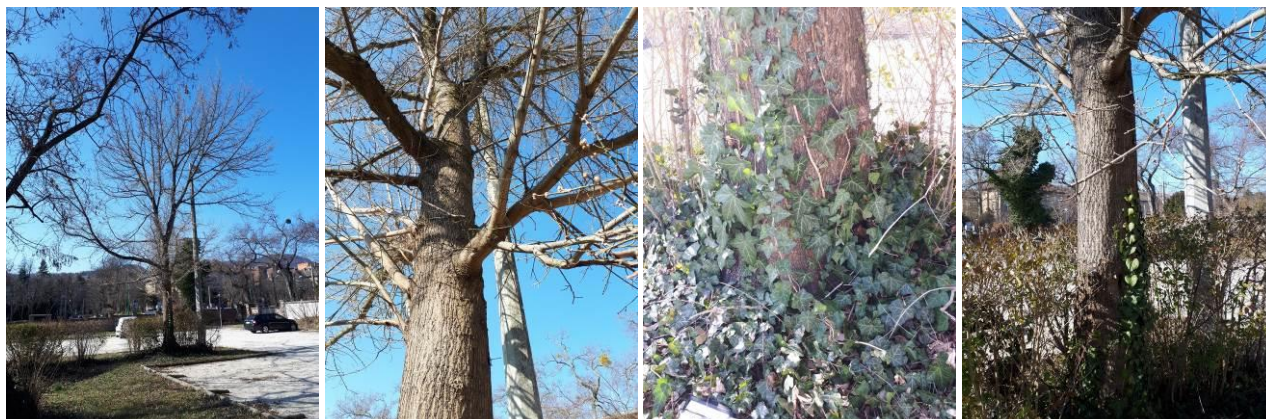
Dendrológiai adatok		Azonosító	602
Tudományos név	Acer negundo	Magyar név	Zöld juhar
Fa magasság	13,1 m	Törzsmagasság	2,3 m
Törzsátmérő	43 cm	Kor	49 év
Koronaátmérő	10 m	Dendrológiai érték	1 (kevésbé értékes, invazív fafaj)

Gyökérzet	
Gyökér jellemzők	gyökér ép
Gyökérnyak jellemzők	kéregsérülés
Megjegyzés	Zöldsávban, Ligustrum sövényben áll.
Radó-EU érték (A)	4 - gyökérzet fejlődése kismértékben gátolt, termőhely elfogadható, gyökérnyak nem sérült

Törzs	
Törzs jellemzői	kúszónövény, odvasodás, kéregsérülés, kéregrepedés, törzshorpadás
Megjegyzés	
Radó-EU érték (B)	3 - egyértelmű károsodás (felszíni sebek, korhadási helyek)

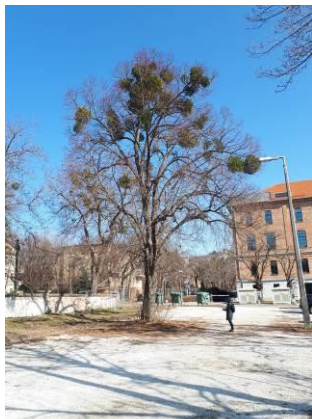
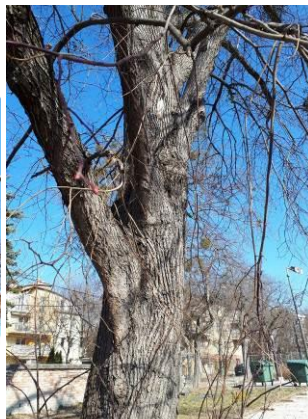
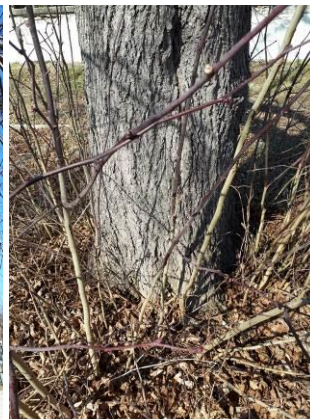
Dendrológiai adatok		Azonosító	604
Tudományos név	Tilia platyphyllos	Magyar név	Nagylevelű hárs
Fa magasság	17,4 m	Törzsmagasság	1,7 m
Törzsátmérő	69 cm	Kor	69 év
Koronaátmérő	14 m	Dendrológiai érték	3 (értékes fafaj)

Gyökérzet	
Gyökér jellemzők	gyökérzet ép, gyökérsarj
Gyökérnyak jellemzők	gyökérnyak ép, tősarj, léces vastagodás
Megjegyzés	Zöldsávban áll.
Radó-EU érték (A)	4 - gyökérzet fejlődése kismértékben gátolt, termőhely elfogadható, gyökérnyak nem sérült

Törzs	
Törzs jellemzői	gyógyult seb, ferde, törzshorpadás, rákos elváltozás, sejtburjánzás
Megjegyzés	
Radó-EU érték (B)	4 - kismértékű károsodás (néhány felszíni seb)

Javaslatok	
Megjegyzés	Az epifitonok eltávolítása miatt a korona 30%-ban elveszik.
Összegző javaslat	koronaalakító metszés, sarjak eltávolítása, epifiton/kúszók eltávolítása
Ált. állapot mutató	65 %
További vizsgálatok	3D favizsgálat készítés

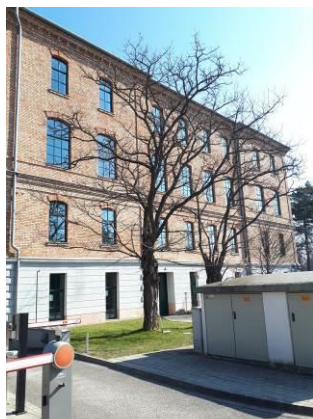
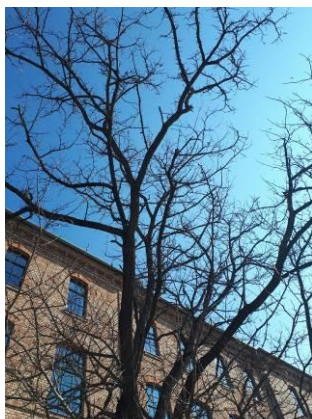
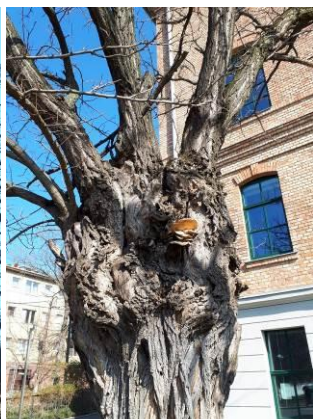
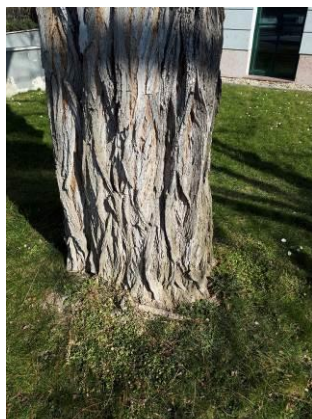
Dendrológiai adatok		Azonosító	605
Tudományos név	Robinia pseudoacacia	Magyar név	Fehér akác
Fa magasság	11,4 m	Törzsmagasság	2,5 m
Törzsátmérő	60 cm	Kor	69 év
Koronaátmérő	11 m	Dendrológiai érték	1 (kevésbé értékes, invazív fafaj)

Gyökérzet	
Gyökér jellemzők	gyökérzet felszínre került
Gyökérnyak jellemzők	gyökérnyak ép, léces vastagodás
Megjegyzés	Gyepben áll, fojtógyökér fejlődött.
Radó-EU érték (A)	4 - gyökérzet fejlődése kismértékben gátolt, termőhely elfogadható, gyökérnyak nem sérült

Törzs	
Törzs jellemzői	ferde, kéregrepedés, gombafertőzés
Megjegyzés	Kopogtatásra odvasodás gyanú merült fel.
Radó-EU érték (B)	3 - egyértelmű károsodás (felszíni sebek, korhadási helyek)

Javaslatok	
Megjegyzés	
Összegző javaslat	ápoló metszés
Ált. állapot mutató	55 %
További vizsgálatok	3D favizsgálat készítés, statikai vizsgálat készítés

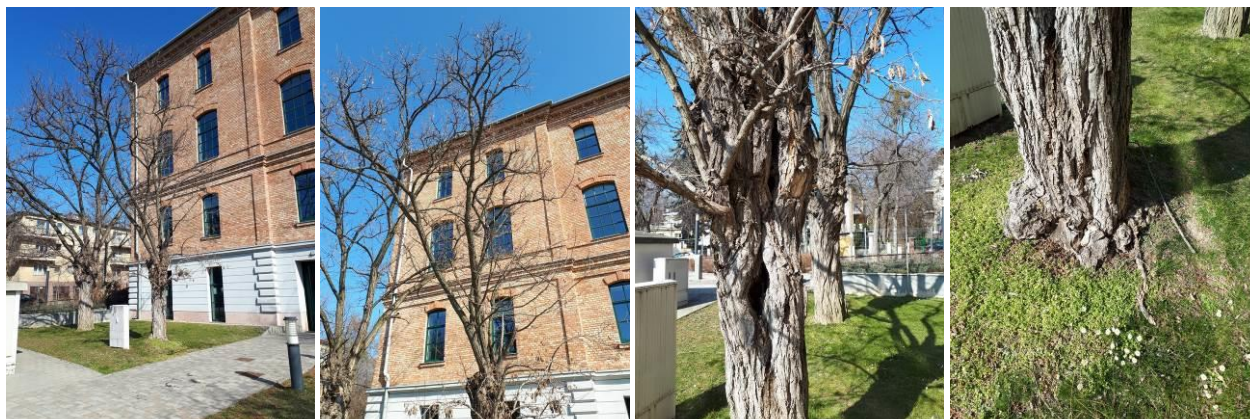
Dendrológiai adatok		Azonosító	606
Tudományos név	Robinia pseudoacacia	Magyar név	Fehér akác
Fa magasság	8,8 m	Törzsmagasság	2,4 m
Törzsátmérő	46 cm	Kor	53 év
Koronaátmérő	10 m	Dendrológiai érték	1 (kevésbé értékes, invazív fafaj)

Gyökérzet	
Gyökér jellemzők	gyökérzet felszínre került
Gyökérnyak jellemzők	odvasodás
Megjegyzés	Zöldsávban áll. Rákos megvastagodás, sejtburjánzás.
Radó-EU érték (A)	2 - erős felszíni károsodás, jelentősen kedvezőtlen termőhely

Törzs	
Törzs jellemzői	ferde, odvasodás
Megjegyzés	Nyílt, nagy felületű odvak láthatók.
Radó-EU érték (B)	2 - erős károsodás (több nagyfelületű seb, mély bekorhadás)

Javaslatok	
Megjegyzés	A statikai értékelés eredményétől függően kivágás javasolt.
Összegző javaslat	
Ált. állapot mutató	30 %
További vizsgálatok	3D favizsgálat készítés, statikai vizsgálat készítés

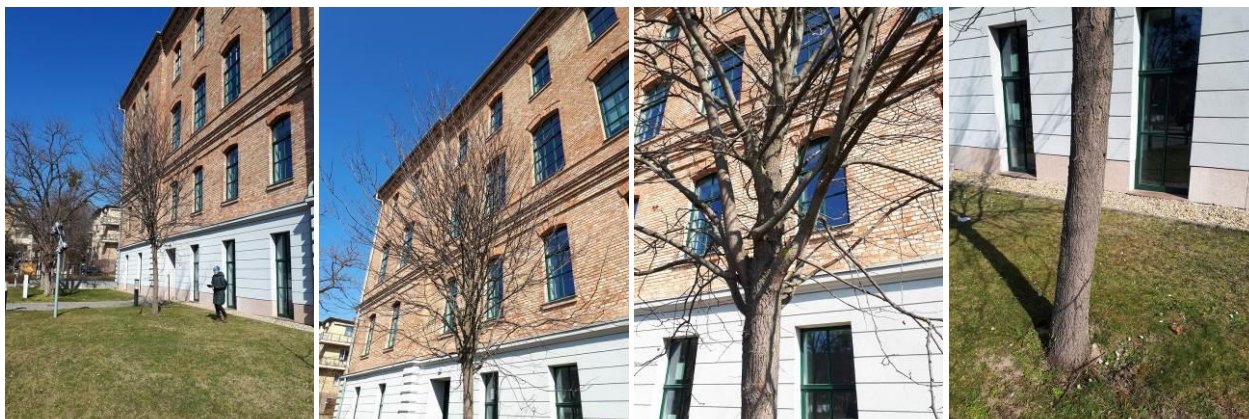
Dendrológiai adatok		Azonosító	607
Tudományos név	Cercis siliquastrum	Magyar név	Közönséges júdasfa
Fa magasság	7,6 m	Törzsmagasság	2,0 m
Törzsátmérő	18 cm	Kor	18 év
Koronaátmérő	6 m	Dendrológiai érték	3 (értékes fafaj)

Gyökérzet	
Gyökér jellemzők	gyökér ép
Gyökérnyak jellemzők	gyökérnyak ép
Megjegyzés	Zöldsávban áll.
Radó-EU érték (A)	5 - láthatóan fejlett gyökérzet, optimális termőhely, ép gyökérnyak

Törzs	
Törzs jellemzői	törzs ép
Megjegyzés	
Radó-EU érték (B)	5 - ép

Javaslatok	
Megjegyzés	
Összegző javaslat	ápoló metszés
Ált. állapot mutató	90 %
További vizsgálatok

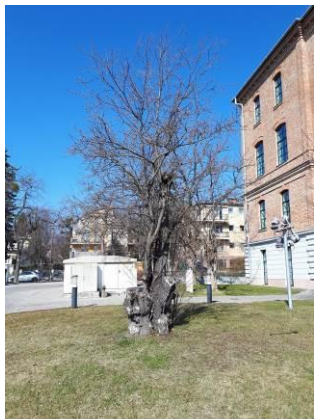
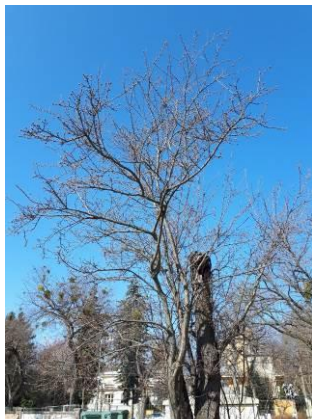
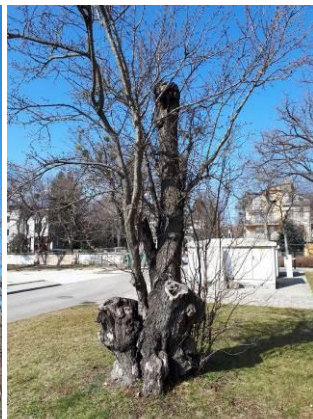
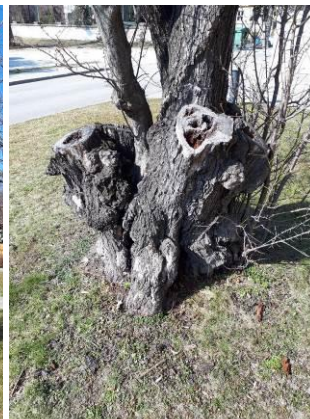
Dendrológiai adatok		Azonosító	608
Tudományos név	Prunus cerasifera	Magyar név	Iráni cseresznyeszilva
Fa magasság	6,5 m	Törzsmagasság	1,0 m
Törzsátmérő	88 cm	Kor	88 év
Koronaátmérő	6 m	Dendrológiai érték	2 (közepesen értékes fafaj)

Gyökérzet	
Gyökér jellemzők	gyökér ép
Gyökérnyak jellemzők	odvasodás
Megjegyzés	Idős fa, sarjaiban él tovább.
Radó-EU érték (A)	2 - erős felszíni károsodás, jelentősen kedvezőtlen termőhely

Törzs	
Törzs jellemzői	ferde, odvasodás, kéregrepedés, törzshorpadás, törzsdudor, rákos elváltozás, sejtburjánzás
Megjegyzés	
Radó-EU érték (B)	2 - erős károsodás (több nagyfelületű seb, mély bekorhadás)

Javaslatok	
Megjegyzés	Bizonytalan ágalap, hosszú távon nem tartható. A bekorhadt egykori vezért vissza kell vágni és akkor még "cserjeként" biztonságosan a területen maradhat. Hosszú távra tervezni vele nem érdemes és felengedni sem szabad.
Összegző javaslat	
Ált. állapot mutató	25 %
További vizsgálatok

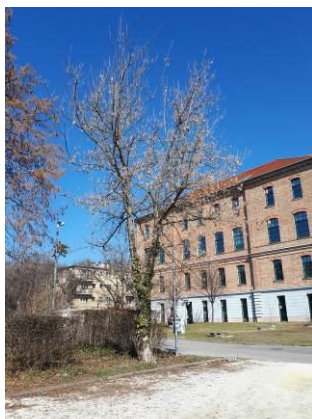
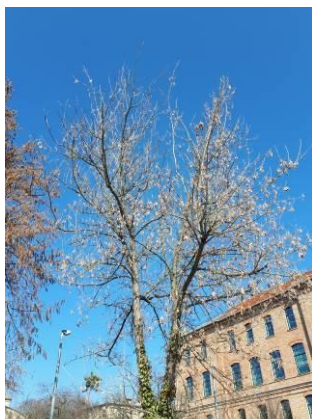
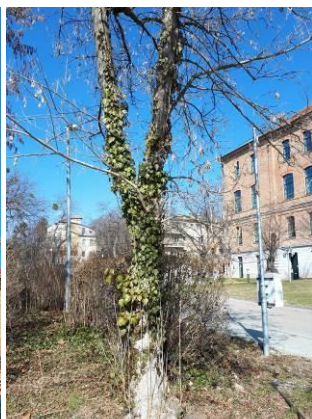
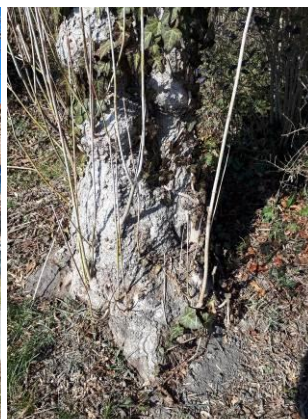
Dendrológiai adatok		Azonosító	609
Tudományos név	Acer negundo	Magyar név	Zöld juhar
Fa magasság	12,6 m	Törzsmagasság	2,2 m
Törzsátmérő	34 cm	Kor	39 év
Koronaátmérő	8 m	Dendrológiai érték	1 (kevésbé értékes, invazív fafaj)

Gyökérzet	
Gyökér jellemzők	gyökér ép
Gyökérnyak jellemzők	gyökérnyak ép, tősarj, léces vastagodás
Megjegyzés	0,5 métereből belül van a szegély
Radó-EU érték (A)	4 - gyökérzet fejlődése kismértékben gátolt, termőhely elfogadható, gyökérnyak nem sérült

Törzs	
Törzs jellemzői	kúszónövény, törzssarj, törzshorpadás, törzsdudor, rákos elváltozás, sejtburjánzás
Megjegyzés	
Radó-EU érték (B)	3 - egyértelmű károsodás (felszíni sebek, korhadási helyek)

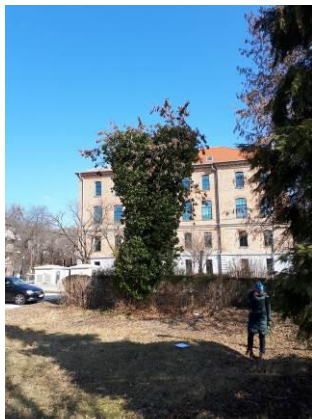
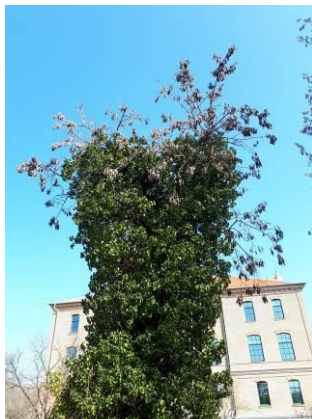
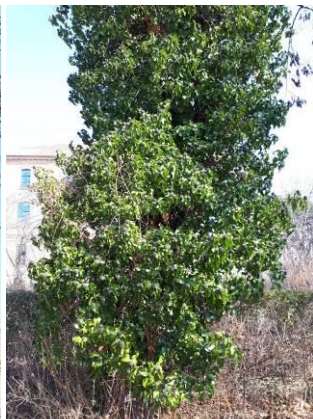
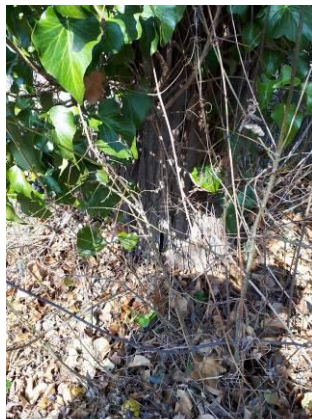
Dendrológiai adatok		Azonosító	611
Tudományos név	Robinia pseudoacacia	Magyar név	Fehér akác
Fa magasság	8,5 m	Törzsmagasság	
Törzsátmérő	57 cm	Kor	66 év
Koronaátmérő	6 m	Dendrológiai érték	1 (kevésbé értékes, invazív fafaj)

Gyökérzet	
Gyökér jellemzők	
Gyökérnyak jellemzők	odvasodás
Megjegyzés	
Radó-EU érték (A)	2 - erős felszíni károsodás, jelentősen kedvezőtlen termőhely

Törzs	
Törzs jellemzői	kúszónövény, ferde, odvasodás
Megjegyzés	
Radó-EU érték (B)	2 - erős károsodás (több nagyfelületű seb, mély bekorhadás)

Korona	
Korona alap jellemzők	odvas
Korona jellemzők	száraz ágak, hiányzó sudár, kúszónövény/epifita
Megjegyzés	Borostyánfa, csak a sarjak élnek.
Radó-EU érték (C)	1 - elhalt korona, teljes lombvesztesség

Javaslatok	
Megjegyzés	
Összegző javaslat	fakivágás
Ált. állapot mutató	10 %
További vizsgálatok

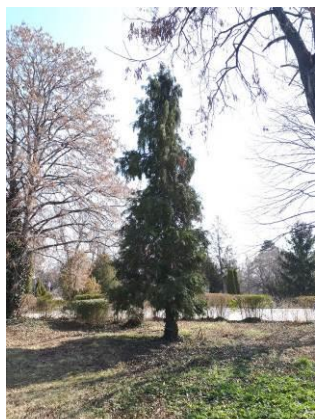
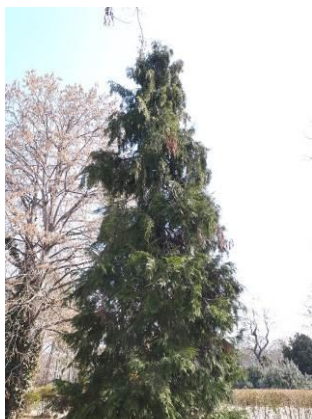
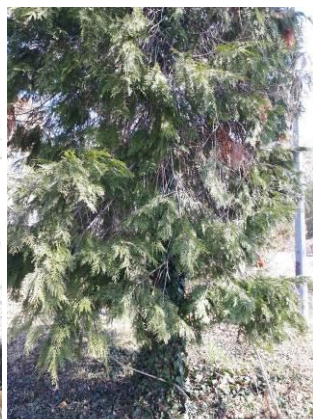
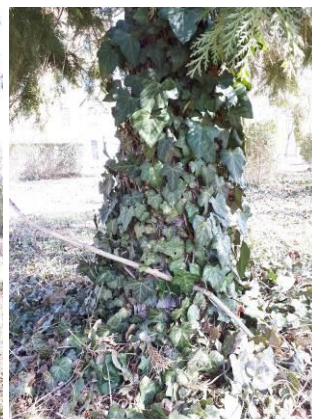
Dendrológiai adatok		Azonosító	612
Tudományos név	Chamaecyparis lawsoniana	Magyar név	Oregoni hamisciprus
Fa magasság	8,8 m	Törzsmagasság	1,7 m
Törzsátmérő	22 cm	Kor	22 év
Koronaátmérő	3 m	Dendrológiai érték	3 (értékes fafaj)

Gyökérzet	
Gyökér jellemzők	gyökér ép
Gyökérnyak jellemzők	gyökérnyak ép
Megjegyzés	Zöldterületen áll.
Radó-EU érték (A)	5 - láthatóan fejlett gyökérzet, optimális termőhely, ép gyökérnyak

Törzs	
Törzs jellemzői	törzs ép, kúszónövény, ferde
Megjegyzés	
Radó-EU érték (B)	5 - ép

Javaslatok	
Megjegyzés	Életminőséget javító beavatkozások (+ öntözés) szükségesek.
Összegző javaslat	epifiton/kúszók eltávolítása
Ált. állapot mutató	80 %
További vizsgálatok

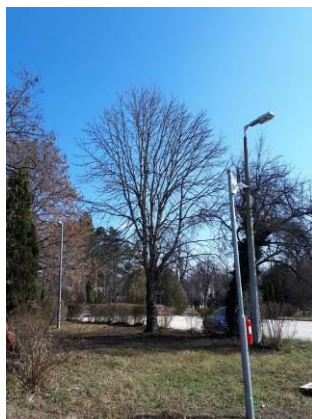
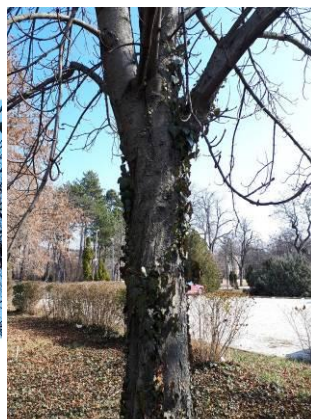
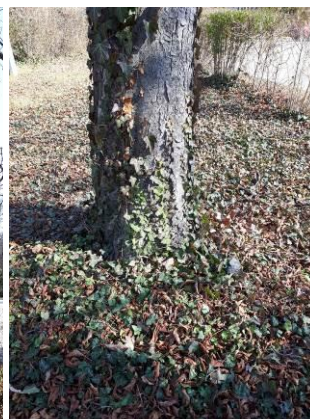
Dendrológiai adatok		Azonosító	613
Tudományos név	Aesculus hippocastanum	Magyar név	Közönséges vadgesztenye
Fa magasság	13,3 m	Törzsmagasság	2,6 m
Törzsátmérő	49 cm	Kor	42 év
Koronaátmérő	10 m	Dendrológiai érték	3 (értékes faj)

Gyökérzet	
Gyökér jellemzők	gyökér ép
Gyökérnyak jellemzők	gyökérnyak ép
Megjegyzés	
Radó-EU érték (A)	5 - láthatóan fejlett gyökérzet, optimális termőhely, ép gyökérnyak

Törzs	
Törzs jellemzői	kúszónövény, ferde, felegyenesedett, csavarodott, léces vastagodású, kéregrepedés, törzshorpadás
Megjegyzés	Kopogtatásra odvasodás gyanú merült fel.
Radó-EU érték (B)	4 - kismértékű károsodás (néhány felszíni seb)

Javaslatok	
Megjegyzés	
Összegző javaslat	epifiton/kúszók eltávolítása
Ált. állapot mutató	80 %
További vizsgálatok	3D favizsgálat készítés

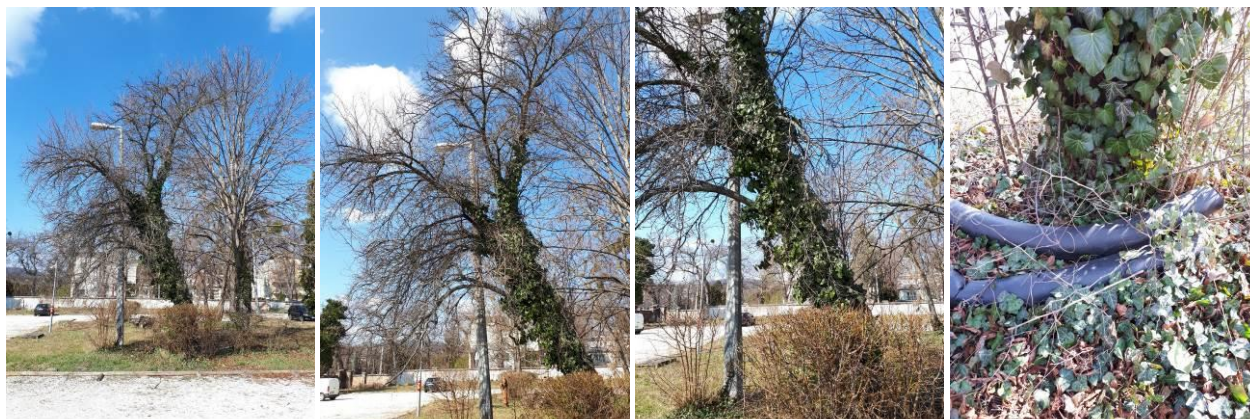
Dendrológiai adatok		Azonosító	614
Tudományos név	Prunus cerasifera	Magyar név	Íráni cseresznyeszilva
Fa magasság	10,3 m	Törzsmagasság	2,7 m
Törzsátmérő	41 cm	Kor	41 év
Koronaátmérő	6 m	Dendrológiai érték	2 (közepesen értékes fafaj)

Gyökérzet	
Gyökér jellemzők	gyökér ép
Gyökérnyak jellemzők	tősarj, kéregsérülés, farészsérülés
Megjegyzés	Zöldterületen áll.
Radó-EU érték (A)	3 - gyökérzetben/gyökérnyakon kisebb seb-korhadás, csekély hibás termőhelyen

Törzs	
Törzs jellemzői	kúszónövény, törzssarj, ferde, törzsdudor, rákos elváltozás, sejtburjánzás
Megjegyzés	
Radó-EU érték (B)	3 - egyértelmű károsodás (felszíni sebek, korhadási helyek)

Javaslatok	
Megjegyzés	További vizsgálatok a borostyán eltávolítása után. A gesztenye (613) miatt dől, jelentős konkurenciát jelent.
Összegző javaslat	epifiton/kúszók eltávolítása
Ált. állapot mutató	45 %
További vizsgálatok

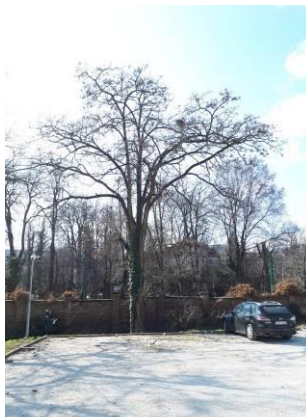
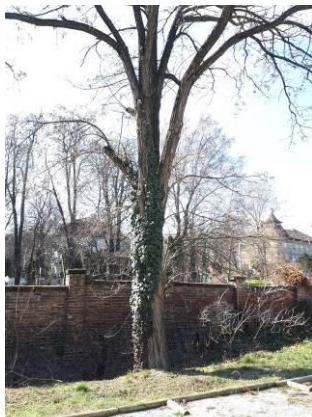
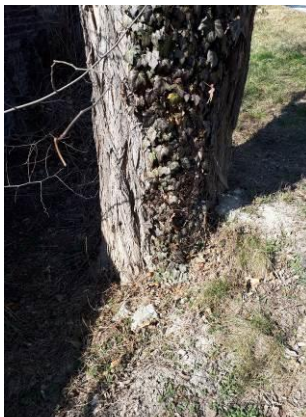
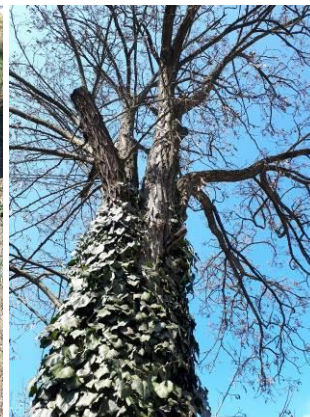
Dendrológiai adatok		Azonosító	616
Tudományos név	Robinia pseudoacacia	Magyar név	Fehér akác
Fa magasság	16,9 m	Törzsmagasság	4,5 m
Törzsátmérő	76 cm	Kor	87 év
Koronaátmérő	13 m	Dendrológiai érték	1 (kevésbé értékes, invazív fafaj)

Gyökérzet	
Gyökér jellemzők	gyökérzet ép, gyökérzet feltöltésben
Gyökérnyak jellemzők	gyökérnyak ép, léces vastagodás
Megjegyzés	Részben feltöltésben, közel a kerítés.
Radó-EU érték (A)	4 - gyökérzet fejlődése kismértékben gátolt, termőhely elfogadható, gyökérnyak nem sérült

Törzs	
Törzs jellemzői	kúszónövény, törzssarj, ferde, léces vastagodású, odvasodás, kéregleválás, kéregrepedés
Megjegyzés	Kopogtatásra odvasodás gyanú áll fent.
Radó-EU érték (B)	3 - egyértelmű károsodás (felszíni sebek, korhadási helyek)

Korona	
Korona alap jellemzők	ép koronaalap, vízszak
Korona jellemzők	ágcsont, sérült vázág, odvas vázág, száraz ágak, kúszónövény/epifita
Megjegyzés	Fagyöngy és borostyán is van a koronában.
Radó-EU érték (C)	4 - lombvesztés 11-25 %

Egyéb adatok	
Dőlés	K: 88 fok
Radó-EU vitalitás (D)	3 - maximum életkor előtt lecsereplendő
Radó-EU ápoltság (E)	2 - jelentős mértékű hiány

Javaslatok	
Megjegyzés	További vizsgálatok a borostyán eltávolítása után.
Összegző javaslat	sarjak eltávolítása, epifiton/kúszók eltávolítása
Ált. állapot mutató	55 %
További vizsgálatok	3D favizsgálat készítés

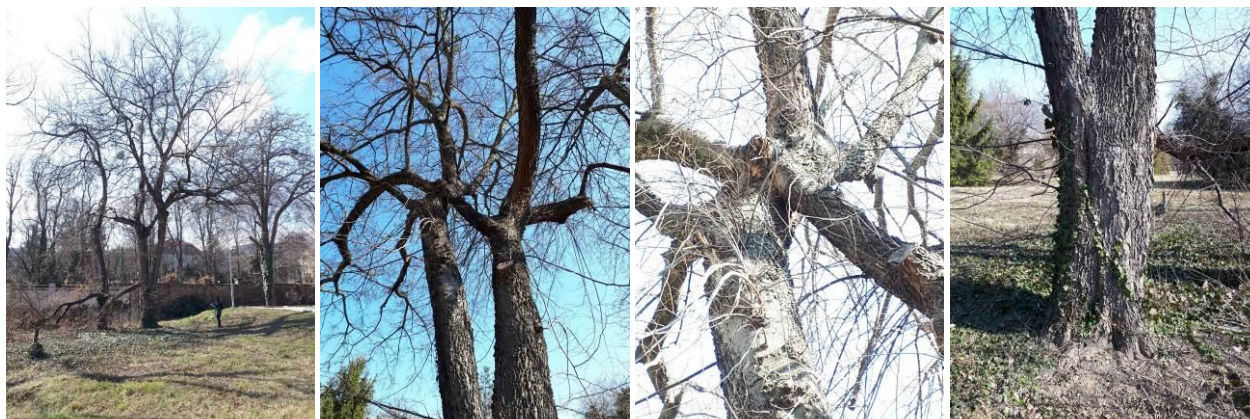
Dendrológiai adatok		Azonosító	617
Tudományos név	Celtis occidentalis	Magyar név	Nyugati ostorfa
Fa magasság	18,0 m	Törzsmagasság	1,6 m
Törzsátmérő	79 cm	Kor	79 év
Koronaátmérő	18 m	Dendrológiai érték	2 (közepesen értékes fafaj)

Gyökérzet	
Gyökér jellemzők	gyökérzet felszínre került
Gyökérnyak jellemzők	léces vastagodás, kéregsérülés
Megjegyzés	Zöldterületen áll. A 617-618 1,5 méterre van egymástól, erős a konkurencia.
Radó-EU érték (A)	3 - gyökérzetben/gyökérnyakon kisebb seb-korhadás, csekély hibás termőhelyen

Törzs	
Törzs jellemzői	kúszónövény, gyógyult seb, törzssarj, ferde, léces vastagodású, törzshorpadás, törzsdudor, rákos elváltozás, sejtburjánzás
Megjegyzés	Bekorhadt ágcsonkok láthatók.
Radó-EU érték (B)	3 - egyértelmű károsodás (felszíni sebek, korhadási helyek)

Korona	
Korona alap jellemzők	ép koronaalap, V, U elágazás
Korona jellemzők	ágcsonk, ferde, féloldalas, odvas vázág, lehasadt vázág, kúszónövény/epifita
Megjegyzés	Ágösszenövés (2 villa), egyéb gombás fertőzés (nektria?), 5-nél több fagyöngy látható a koronában.
Radó-EU érték (C)	4 - lombveszteség 11-25 %

Egyéb adatok	
Dőlés	K: 87 fok
Radó-EU vitalitás (D)	3 - maximum életkor előtt lecserélendő
Radó-EU ápoltság (E)	2 - jelentős mértékű hiány

Javaslatok	
Megjegyzés	
Összegző javaslat	ápoló metszés, hajtásválogatás, sarjak eltávolítása, epifiton/kúszók eltávolítása
Ált. állapot mutató	50 %
További vizsgálatok	3D favizsgálat készítés

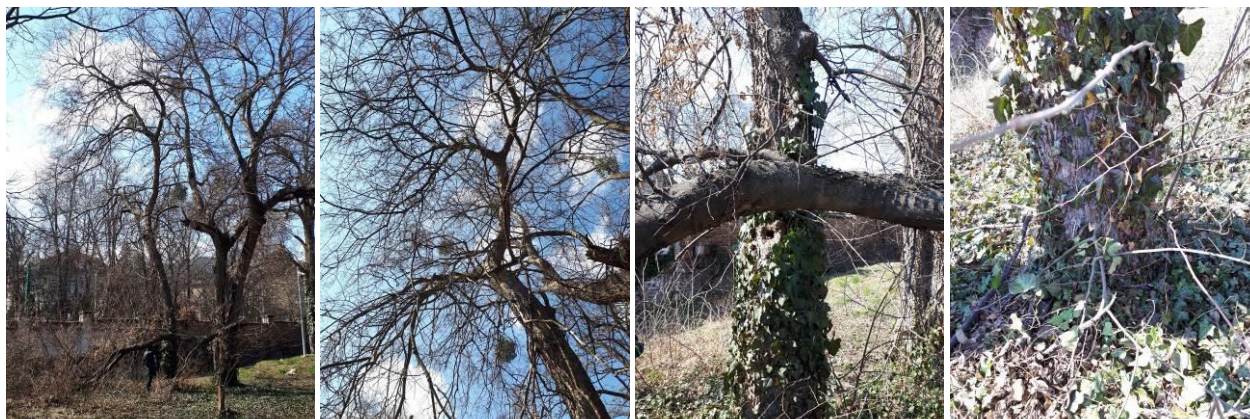
Dendrológiai adatok		Azonosító	618
Tudományos név	Celtis occidentalis	Magyar név	Nyugati ostorfa
Fa magasság	13,9 m	Törzsmagasság	5,2 m
Törzsátmérő	43 cm	Kor	43 év
Koronaátmérő	8 m	Dendrológiai érték	2 (közepesen értékes fafaj)

Gyökérzet	
Gyökér jellemzők	gyökér ép
Gyökérnyak jellemzők	léces vastagodás, kéregsérülés
Megjegyzés	
Radó-EU érték (A)	4 - gyökérzet fejlődése kismértékben gátolt, termőhely elfogadható, gyökérnyak nem sérült

Törzs	
Törzs jellemzői	kúszónövény, gyógyult seb, ferde, léces vastagodású, odvasodás
Megjegyzés	ágcsont odvas
Radó-EU érték (B)	4 - kismértékű károsodás (néhány felszíni seb)

Korona	
Korona alap jellemzők	koronaalap ép
Korona jellemzők	ágcsont, ferde, féloldalas, száraz ágak
Megjegyzés	A 617-es egyedtől elnyomott ágrendszer.
Radó-EU érték (C)	2 - erős koronakárosodás 50 % felett

Egyéb adatok	
Dőlés	D: 78 fok
Radó-EU vitalitás (D)	3 - maximum életkor előtt lecserélendő
Radó-EU ápoltság (E)	3 - közepes hiány

Javaslatok	
Megjegyzés	
Összegző javaslat	ápoló metszés, epifiton/kúszók eltávolítása
Ált. állapot mutató	55 %
További vizsgálatok

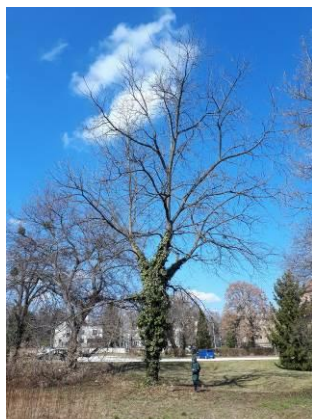
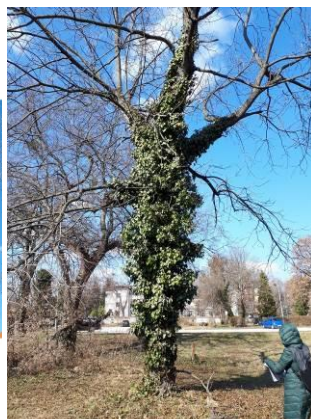
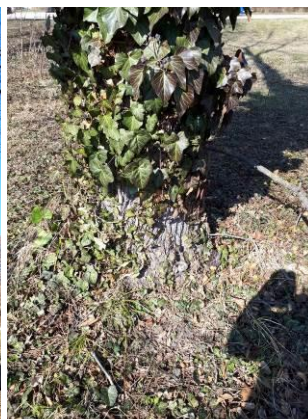
Dendrológiai adatok		Azonosító	619
Tudományos név	Juglans nigra	Magyar név	Fekete dió
Fa magasság	23,6 m	Törzsmagasság	4,9 m
Törzsátmérő	54 cm	Kor	62 év
Koronaátmérő	15 m	Dendrológiai érték	3 (értékes fafaj)

Gyökérzet	
Gyökér jellemzők	gyökér ép
Gyökérnyak jellemzők	gyökérnyak ép
Megjegyzés	Zöldterületen áll.
Radó-EU érték (A)	5 - láthatóan fejlett gyökérzet, optimális termőhely, ép gyökérnyak

Törzs	
Törzs jellemzői	törzs ép, kúszónövény
Megjegyzés	A törzs a borostyántól nem vizsgálható
Radó-EU érték (B)	4 - kismértékű károsodás (néhány felszíni seb)

Korona	
Korona alap jellemzők	koronaalap ép
Korona jellemzők	sérült vázág, lehasadt vázág, száraz ágak, kúszónövény/epifita
Megjegyzés	A fagyöngycsokor, erőteljes borostyán jelenlét. Sok a száraz ág a talajon is.
Radó-EU érték (C)	5 - ép, max. 10 %-os lombvesztés

Egyéb adatok	
Dőlés	-
Radó-EU vitalitás (D)	4 - beavatkozással a maximum életkort elérheti
Radó-EU ápoltság (E)	2 - jelentős mértékű hiány

Javaslatok	
Megjegyzés	
Összegző javaslat	ápoló metszés, epifiton/kúszók eltávolítása
Ált. állapot mutató	75 %
További vizsgálatok	3D favizsgálat készítés

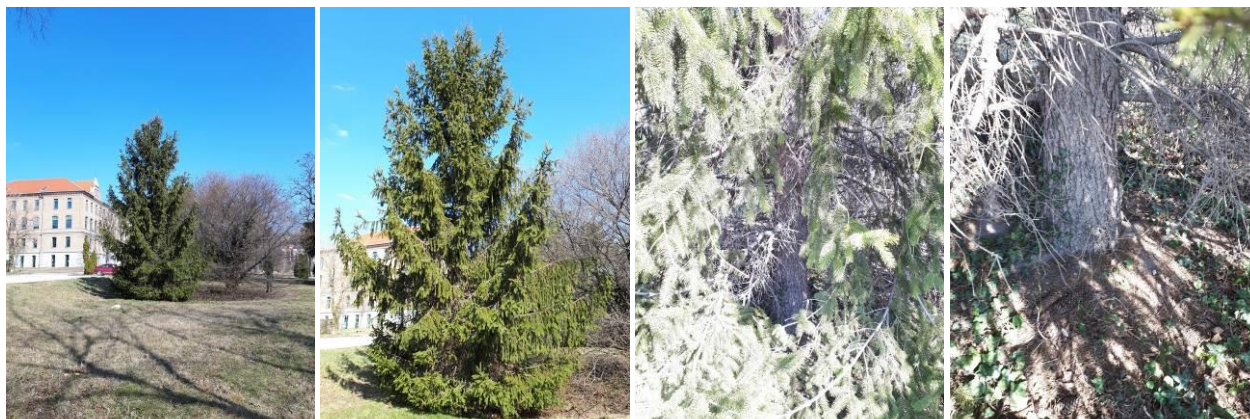
Dendrológiai adatok		Azonosító	620
Tudományos név	Picea abies	Magyar név	Közönséges luc
Fa magasság	10,4 m	Törzsmagasság	0,5 m
Törzsátmérő	27 cm	Kor	27 év
Koronaátmérő	7 m	Dendrológiai érték	3 (értékes fafaj)

Gyökérzet	
Gyökér jellemzők	gyökér ép
Gyökérnyak jellemzők	gyökérnyak ép
Megjegyzés	
Radó-EU érték (A)	5 - láthatóan fejlett gyökérzet, optimális termőhely, ép gyökérnyak

Törzs	
Törzs jellemzői	törzs ép
Megjegyzés	
Radó-EU érték (B)	5 - ép

Korona	
Korona alap jellemzők	koronaalap ép
Korona jellemzők	száraz ágak
Megjegyzés	
Radó-EU érték (C)	4 - lombvesztesség 11-25 %

Egyéb adatok	
Dőlés	-
Radó-EU vitalitás (D)	4 - beavatkozással a maximum életkort elérheti
Radó-EU ápoltság (E)	4 - kismértékű hiány

Javaslatok	
Megjegyzés	Életfeltételek javítása (több víz!)
Összegző javaslat	
Ált. állapot mutató	85 %
További vizsgálatok

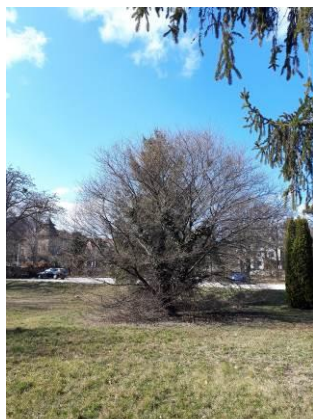
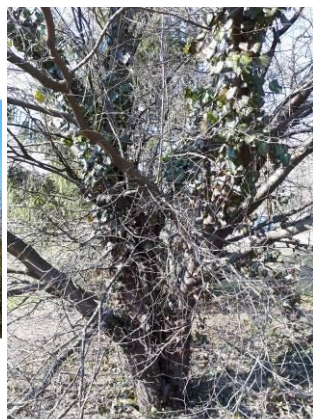
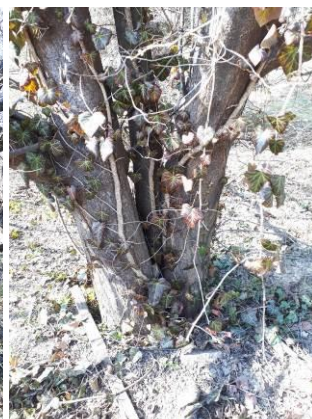
Dendrológiai adatok		Azonosító	621
Tudományos név	Prunus cerasifera	Magyar név	Iráni cseresznyeszilva
Fa magasság	8,1 m	Törzsmagasság	0,2 m
Törzsátmérő	68 cm	Kor	65 év
Koronaátmérő	10 m	Dendrológiai érték	2 (közepesen értékes fafaj)

Gyökérzet	
Gyökér jellemzők	gyökér ép
Gyökérnyak jellemzők	gyökérnyak ép
Megjegyzés	Bokorfa, zöldterületen áll.
Radó-EU érték (A)	5 - láthatóan fejlett gyökérzet, optimális termőhely, ép gyökérnyak

Törzs	
Törzs jellemzői	törzs ép, kúszónövény, több törzs
Megjegyzés	A törzs körméretét, illetve átmérő adatát nem 1 méteren adtuk meg az alacsony alágazás miatt.
Radó-EU érték (B)	5 - ép

Korona	
Korona alap jellemzők	koronaalap ép
Korona jellemzők	száraz ágak, kúszónövény/epifita
Megjegyzés	
Radó-EU érték (C)	5 - ép, max. 10 %-os lombveszteség

Egyéb adatok	
Dőlés	-
Radó-EU vitalitás (D)	4 - beavatkozással a maximum életkort elérheti
Radó-EU ápoltság (E)	3 - közepes hiány

Javaslatok	
Megjegyzés	
Összegző javaslat	ápoló metszés, hajtásválogatás, epifiton/kúszók eltávolítása
Ált. állapot mutató	85 %
További vizsgálatok

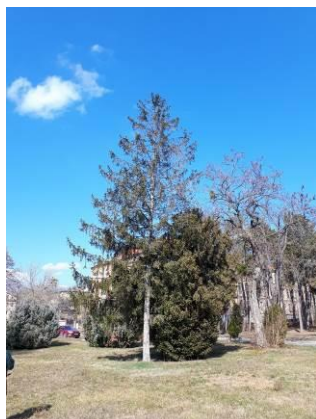
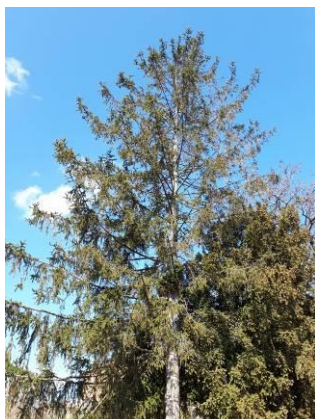
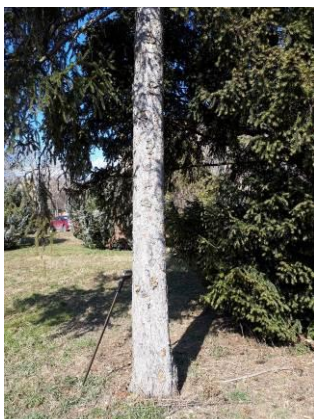
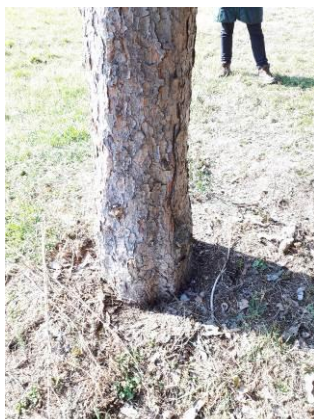
Dendrológiai adatok		Azonosító	622
Tudományos név	Picea abies	Magyar név	Közönséges luc
Fa magasság	16,4 m	Törzsmagasság	3,8 m
Törzsátmérő	31 cm	Kor	31 év
Koronaátmérő	8 m	Dendrológiai érték	3 (értékes fafaj)

Gyökérzet	
Gyökér jellemzők	gyökér ép
Gyökérnyak jellemzők	gyökérnyak ép
Megjegyzés	
Radó-EU érték (A)	5 - láthatóan fejlett gyökérzet, optimális termőhely, ép gyökérnyak

Törzs	
Törzs jellemzői	kéregsérülés, gyanta megjelenés
Megjegyzés	
Radó-EU érték (B)	4 - kismértékű károsodás (néhány felszíni seb)

Korona	
Korona alap jellemzők	koronaalap ép
Korona jellemzők	ferde, féloldalas, száraz ágak
Megjegyzés	Ritka korona, a 623-as elnyomja.
Radó-EU érték (C)	3 - jelentős lombveszteség 26-50%

Egyéb adatok	
Dőlés	-
Radó-EU vitalitás (D)	3 - maximum életkor előtt lecserélendő
Radó-EU ápoltság (E)	4 - kismértékű hiány

Javaslatok	
Megjegyzés	Életfeltételek javítása szükséges.
Összegző javaslat	
Ált. állapot mutató	70 %
További vizsgálatok

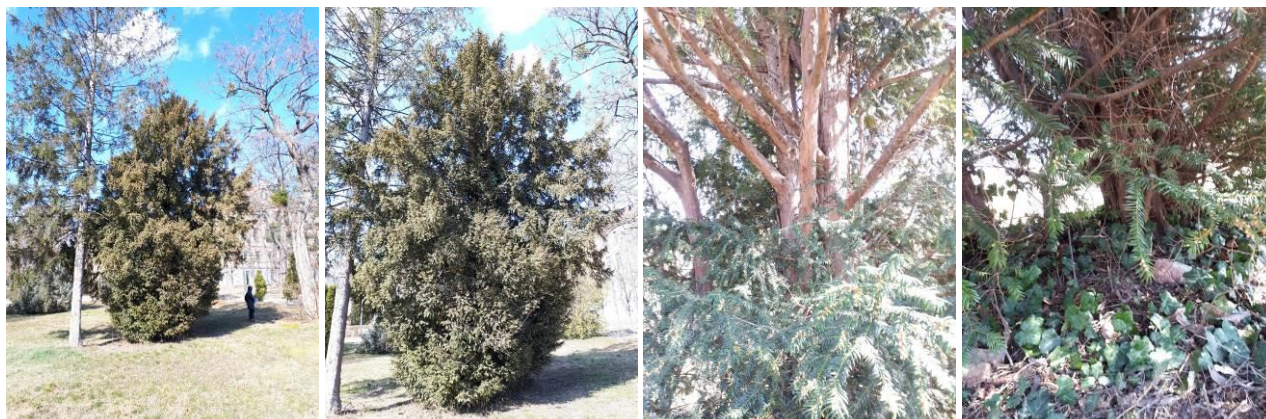
Dendrológiai adatok		Azonosító	623
Tudományos név	Taxus baccata	Magyar név	Közönséges tiszafa
Fa magasság	8,1 m	Törzsmagasság	0,5 m
Törzsátmérő	39 cm	Kor	32 év
Koronaátmérő	8 m	Dendrológiai érték	3 (értékes fafaj)

Gyökérzet	
Gyökér jellemzők	gyökér ép
Gyökérnyak jellemzők	gyökérnyak ép
Megjegyzés	Zöldterületen áll.
Radó-EU érték (A)	5 - láthatóan fejlett gyökérzet, optimális termőhely, ép gyökérnyak

Törzs	
Törzs jellemzői	törzs ép
Megjegyzés	
Radó-EU érték (B)	5 - ép

Korona	
Korona alap jellemzők	koronaalap ép
Korona jellemzők	ép korona, kúszónövény/epifita
Megjegyzés	Fészek látható a koronában.
Radó-EU érték (C)	5 - ép, max. 10 %-os lombvesztesség

Egyéb adatok	
Dőlés	-
Radó-EU vitalitás (D)	5 - kitűnő
Radó-EU ápoltság (E)	3 - közepes hiány

Javaslatok	
Megjegyzés	Földdig ágas, sűrű a korona. A csurgóban, koronába nőtt Celtis magoncok vannak, amelyeket el kell távolítani.
Összegző javaslat	epifiton/kúszók eltávolítása
Ált. állapot mutató	90 %
További vizsgálatok

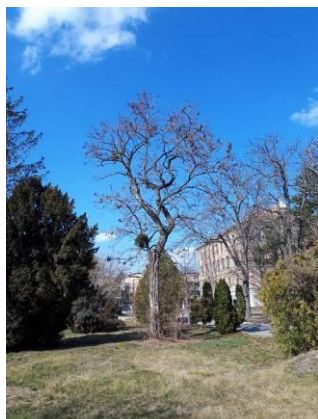
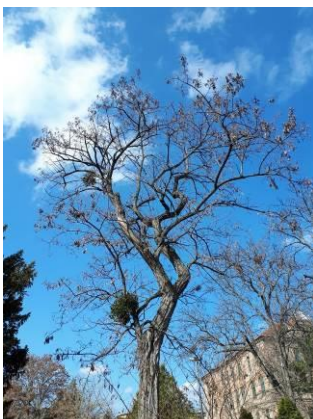
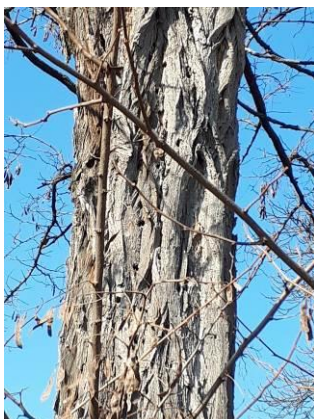
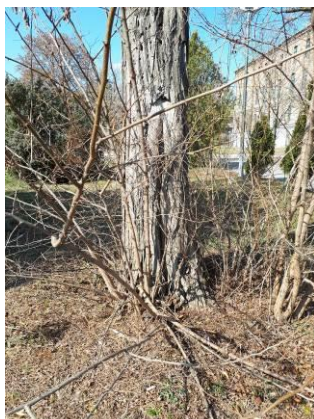
Dendrológiai adatok		Azonosító	624
Tudományos név	Robinia pseudoacacia	Magyar név	Fehér akác
Fa magasság	15,8 m	Törzsmagasság	4,5 m
Törzsátmérő	65 cm	Kor	70 év
Koronaátmérő	11 m	Dendrológiai érték	1 (kevésbé értékes, invazív fafaj)

Gyökérzet	
Gyökér jellemzők	gyökérzet ép, gyökérsarj
Gyökérnyak jellemzők	tősarj, odvasodás
Megjegyzés	Zöldterületen áll. Tővénel Celtis magonc nő.
Radó-EU érték (A)	2 - erős felszíni károsodás, jelentősen kedvezőtlen termőhely

Törzs	
Törzs jellemzői	törzssarj, ferde, törzshasadás, odvasodás, kéregleválás, kéregrepedés, rákos elváltozás, sejtburjánzás, állati kártétel látható
Megjegyzés	
Radó-EU érték (B)	2 - erős károsodás (több nagyfelületű seb, mély bekorhadás)

Korona	
Korona alap jellemzők	V, U elágazás, odvas
Korona jellemzők	ágcsomok, sérült vázág, odvas vázág, száraz ágak, kúszónövény/epifita
Megjegyzés	5-nél kevesebb fagyöngy csokor.
Radó-EU érték (C)	3 - jelentős lombvesztés 26-50%

Egyéb adatok	
Dőlés	É: 85 fok
Radó-EU vitalitás (D)	2 - egy évtizeden belül lecserélendő
Radó-EU ápoltság (E)	2 - jelentős mértékű hiány

Javaslatok	
Megjegyzés	A magonc eltávolítandó. A 3D eredményétől függően kivágás javasolt.
Összegző javaslat	sarjak eltávolítása, epifiton/kúszók eltávolítása
Ált. állapot mutató	30 %
További vizsgálatok	3D favizsgálat készítés

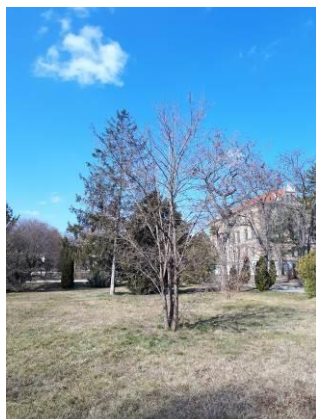
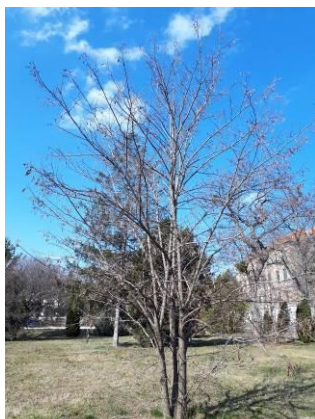
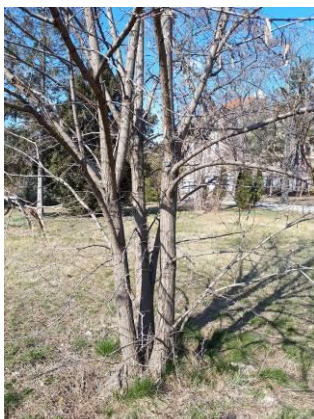
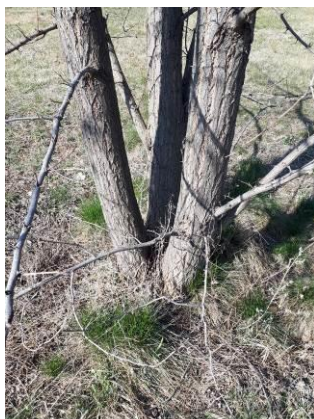
Dendrológiai adatok		Azonosító	625
Tudományos név	Robinia pseudoacacia	Magyar név	Fehér akác
Fa magasság	8,1 m	Törzsmagasság	
Törzsátmérő	13 cm	Kor	14 év
Koronaátmérő	5 m	Dendrológiai érték	1 (kevésbé értékes, invazív fafaj)

Gyökérzet	
Gyökér jellemzők	gyökér ép
Gyökérnyak jellemzők	gyökérnyak ép
Megjegyzés	Bokorfa, 3 törzs.
Radó-EU érték (A)	5 - láthatóan fejlett gyökérzet, optimális termőhely, ép gyökérnyak

Törzs	
Törzs jellemzői	törzs ép, több törzs
Megjegyzés	3 13 cm-es törzsátmérő
Radó-EU érték (B)	5 - ép

Javaslatok	
Megjegyzés	Feltehetően spontán megjelent és megerősödött magonc.
Összegző javaslat	koncepcionális fakivágás
Ált. állapot mutató	95 %
További vizsgálatok

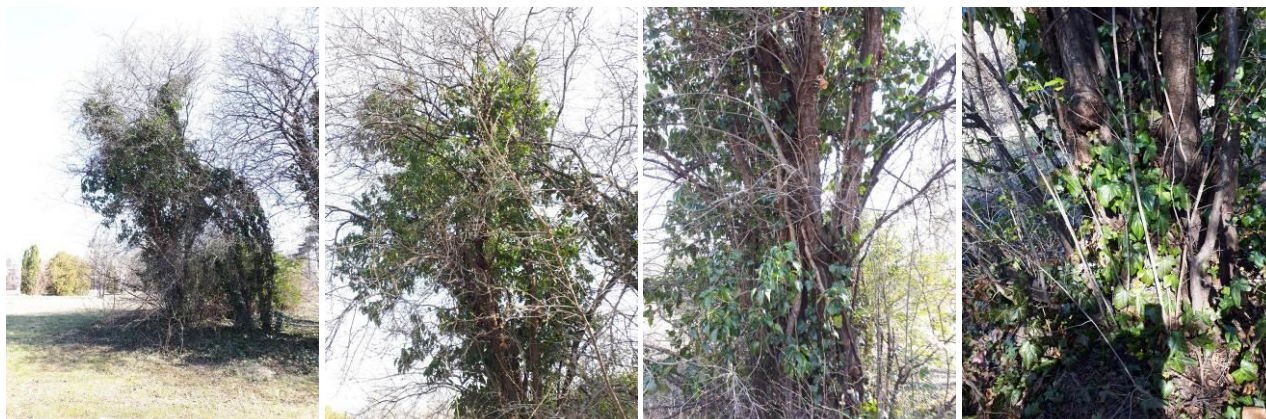
Dendrológiai adatok		Azonosító	626
Tudományos név	Prunus cerasifera	Magyar név	Iráni cseresznyeszilva
Fa magasság	10,6 m	Törzsmagasság	0,7 m
Törzsátmérő	70 cm	Kor	66 év
Koronaátmérő	9 m	Dendrológiai érték	2 (közepesen értékes fafaj)

Gyökérzet	
Gyökér jellemzők	gyökérsarj
Gyökérnyak jellemzők	tősarj, odvasodás
Megjegyzés	Zöldterületen, cserjecsoportban áll. Bokorfa.
Radó-EU érték (A)	2 - erős felszíni károsodás, jelentősen kedvezőtlen termőhely

Törzs	
Törzs jellemzői	kúszónövény, több törzs, ferde, odvasodás, törzshorpadás, törzsdudor, rákos elváltozás, sejtburjánzás, mézga megjelenés
Megjegyzés	
Radó-EU érték (B)	3 - egyértelmű károsodás (felszíni sebek, korhadási helyek)

Javaslatok	
Megjegyzés	Hosszú távon nem lesz belőle szép fa. Konceptcionális vágás javasolt. Megtartása esetén a megadott faápolása feladatokat el kell végezni.
Összegző javaslat	ápoló metszés, sarjak eltávolítása, epifiton/kúszók eltávolítása
Ált. állapot mutató	30 %
További vizsgálatok

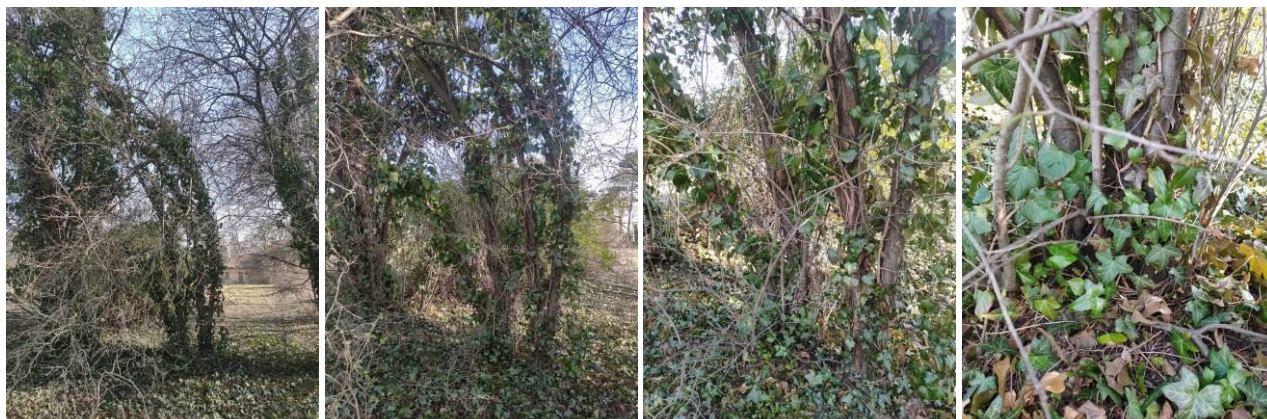
Dendrológiai adatok		Azonosító	627
Tudományos név	Prunus cerasifera	Magyar név	Iráni cseresznyeszilva
Fa magasság	9,6 m	Törzsmagasság	0,2 m
Törzsátmérő	15 cm	Kor	14 év
Koronaátmérő	3 m	Dendrológiai érték	2 (közepesen értékes fafaj)

Gyökérzet	
Gyökér jellemzők	gyökér ép
Gyökérnyak jellemzők	tősarj, kéregsérülés
Megjegyzés	Zöldterületen, cserjecsoportban áll. Bokorfa.
Radó-EU érték (A)	4 - gyökérzet fejlődése kismértékben gátolt, termőhely elfogadható, gyökérnyak nem sérült

Törzs	
Törzs jellemzői	kúszónövény, több törzs, kéregsérülés, kéregleválás, törzsdudor
Megjegyzés	
Radó-EU érték (B)	3 - egyértelmű károsodás (felszíni sebek, korhadási helyek)

Javaslatok	
Megjegyzés	Magoncból megerősödött egyed. Hosszú távon nem lesz belőle szép fa. Konceptcionális vágás javasolt.
Összegző javaslat	fakivágás
Ált. állapot mutató	35 %
További vizsgálatok

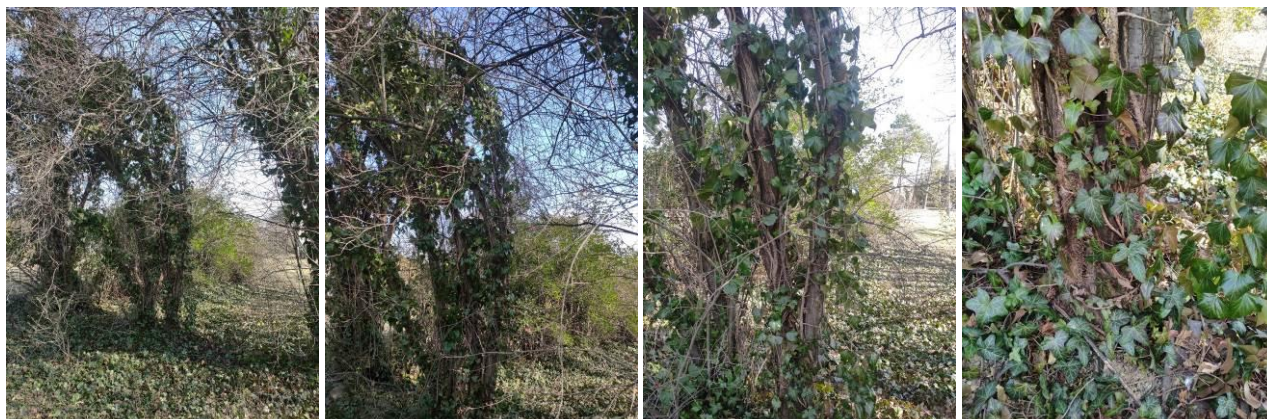
Dendrológiai adatok		Azonosító	628
Tudományos név	Prunus cerasifera	Magyar név	Iráni cseresznyeszilva
Fa magasság	9,6 m	Törzsmagasság	0,4 m
Törzsátmérő	15 cm	Kor	14 év
Koronaátmérő	3 m	Dendrológiai érték	2 (közepesen értékes fafaj)

Gyökérzet	
Gyökér jellemzők	gyökér ép
Gyökérnyak jellemzők	tősarj, kéregsérülés
Megjegyzés	
Radó-EU érték (A)	4 - gyökérzet fejlődése kismértékben gátolt, termőhely elfogadható, gyökérnyak nem sérült

Törzs	
Törzs jellemzői	kúszónövény, törzsdudor
Megjegyzés	
Radó-EU érték (B)	4 - kismértékű károsodás (néhány felszíni seb)

Javaslatok	
Megjegyzés	Magoncból megerősödött egyed. Hosszú távon nem lesz belőle szép fa. Konceptcionális vágás javasolt.
Összegző javaslat	fakivágás
Ált. állapot mutató	40 %
További vizsgálatok

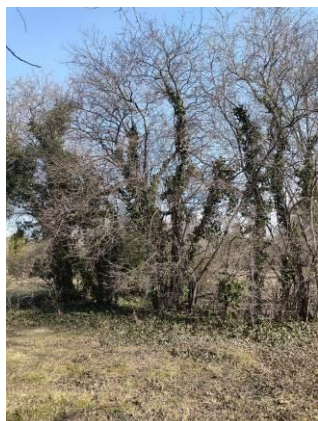
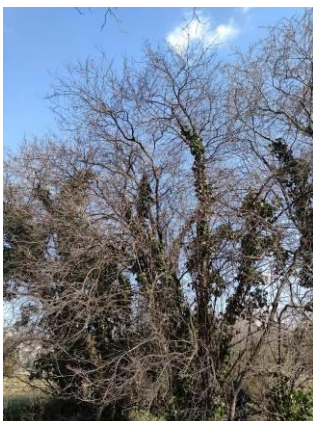
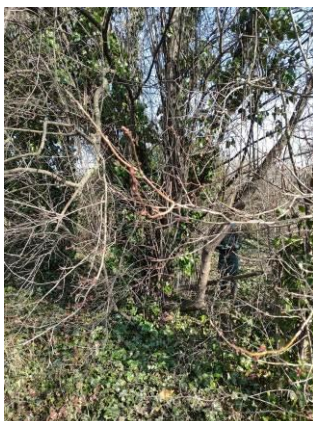
Dendrológiai adatok		Azonosító	629
Tudományos név	Prunus cerasifera	Magyar név	Iráni cseresznyeszilva
Fa magasság	10,0 m	Törzsmagasság	0,3 m
Törzsátmérő	25 cm	Kor	24 év
Koronaátmérő	11 m	Dendrológiai érték	2 (közepesen értékes fafaj)

Gyökérzet	
Gyökér jellemzők	gyökérzet ép, gyökérsarj
Gyökérnyak jellemzők	gyökérnyak ép, tősarj
Megjegyzés	Bokorfa, zöldterületen áll.
Radó-EU érték (A)	4 - gyökérzet fejlődése kismértékben gátolt, termőhely elfogadható, gyökérnyak nem sérült

Törzs	
Törzs jellemzői	kúszónövény, törzssarj, több törzs, törzshorpadás, törzsdudor
Megjegyzés	
Radó-EU érték (B)	3 - egyértelmű károsodás (felszíni sebek, korhadási helyek)

Javaslatok	
Megjegyzés	A 628-at elnyomja. Hosszú távon nem tartható, nem nevelhető belőle szép fa.
Összegző javaslat	koronaalakító metszés, hajtásválogatás, sarjak eltávolítása, epifiton/kúszók eltávolítása
Ált. állapot mutató	50 %
További vizsgálatok

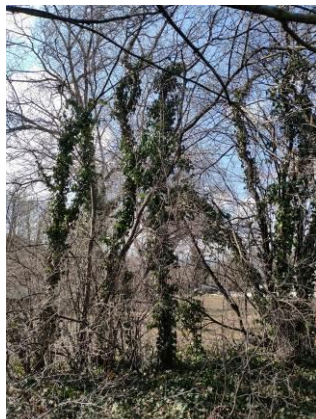
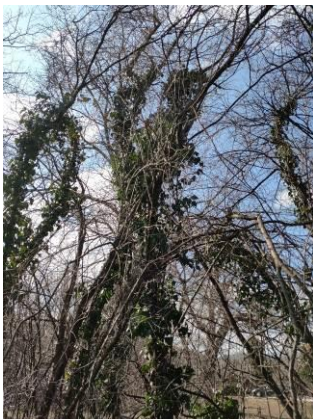
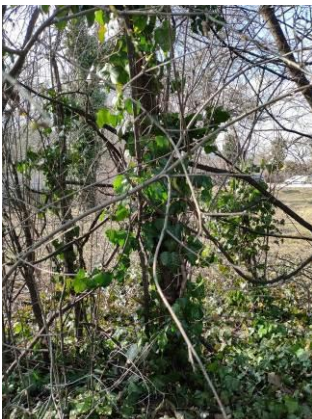
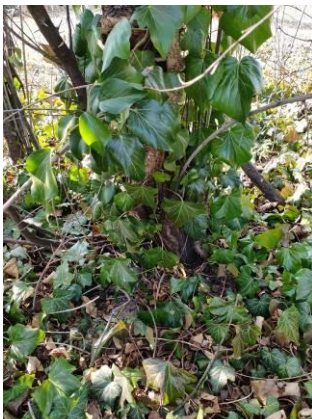
Dendrológiai adatok		Azonosító	630
Tudományos név	Prunus cerasifera	Magyar név	Íráni cseresznyeszilva
Fa magasság	10,0 m	Törzsmagasság	5,0 m
Törzsátmérő	10 cm	Kor	10 év
Koronaátmérő	3 m	Dendrológiai érték	2 (közepesen értékes fafaj)

Gyökérzet	
Gyökér jellemzők	gyökérzet ép, gyökérsarj
Gyökérnyak jellemzők	tősarj, kéregsérülés
Megjegyzés	Zöldterületen áll.
Radó-EU érték (A)	4 - gyökérzet fejlődése kismértékben gátolt, termőhely elfogadható, gyökérnyak nem sérült

Törzs	
Törzs jellemzői	kúszónövény, ferde, felegyenesedett, szabálytalan növekedésű, kéregsérülés
Megjegyzés	
Radó-EU érték (B)	4 - kismértékű károsodás (néhány felszíni seb)

Javaslatok	
Megjegyzés	Több erősödő magonc a környezetében. Hosszú távon nem lesz belőle szép fa. Konceptcionális vágás javasolt.
Összegző javaslat	fakivágás
Ált. állapot mutató	40 %
További vizsgálatok

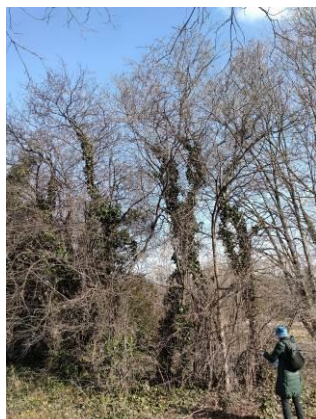
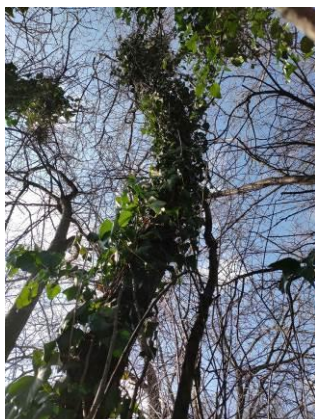
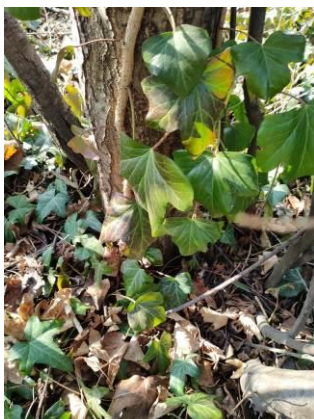
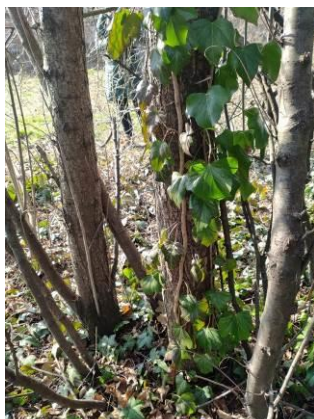
Dendrológiai adatok		Azonosító	631
Tudományos név	Prunus cerasifera	Magyar név	Iráni cseresznyeszilva
Fa magasság	10,5 m	Törzsmagasság	7,0 m
Törzsátmérő	14 cm	Kor	13 év
Koronaátmérő	5 m	Dendrológiai érték	2 (közepesen értékes fafaj)

Gyökérzet	
Gyökér jellemzők	gyökér ép
Gyökérnyak jellemzők	gyökérnyak ép, tősarj
Megjegyzés	Zöldterületen áll.
Radó-EU érték (A)	4 - gyökérzet fejlődése kismértékben gátolt, termőhely elfogadható, gyökérnyak nem sérült

Törzs	
Törzs jellemzői	törzs ép, kúszónövény, ferde, felegyenesedett, szabálytalan növekedésű
Megjegyzés	
Radó-EU érték (B)	4 - kismértékű károsodás (néhány felszíni seb)

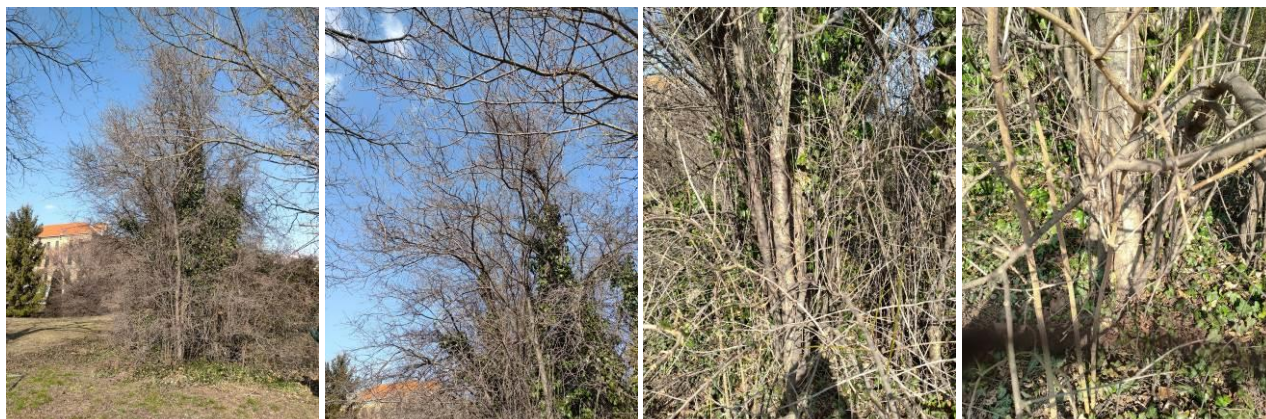
Dendrológiai adatok		Azonosító	632
Tudományos név	Prunus cerasifera	Magyar név	Iráni cseresznyeszilva
Fa magasság	8,5 m	Törzsmagasság	4,0 m
Törzsátmérő	12 cm	Kor	11 év
Koronaátmérő	4 m	Dendrológiai érték	2 (közepesen értékes fafaj)

Gyökérzet	
Gyökér jellemzők	gyökér ép
Gyökérnyak jellemzők	tősarj, kéregsérülés
Megjegyzés	Zöldterületen áll.
Radó-EU érték (A)	4 - gyökérzet fejlődése kismértékben gátolt, termőhely elfogadható, gyökérnyak nem sérült

Törzs	
Törzs jellemzői	törzssarj, kéregsérülés
Megjegyzés	
Radó-EU érték (B)	4 - kismértékű károsodás (néhány felszíni seb)

Korona	
Korona alap jellemzők	
Korona jellemzők	ferde, féloldalas
Megjegyzés	Nincs igazán kifejlett korona.
Radó-EU érték (C)	2 - erős koronakárosodás 50 % felett

Egyéb adatok	
Dőlés	-
Radó-EU vitalitás (D)	2 - egy évtizeden belül lecserélendő
Radó-EU ápoltság (E)	3 - közepes hiány

Javaslatok	
Megjegyzés	Sok magonc körülöttük. Kezelhetetlen bozótos, tövises bokrok. Hosszú távon nem lesz belőle szép fa. Konceptcionális vágás javasolt.
Összegző javaslat	fakivágás
Ált. állapot mutató	50 %
További vizsgálatok
