FAVIZSGÁLATI DOKUMENTÁCIÓ 1. ÜTEM

Akadémia Park

Budapest, 2022. április 12.

FAÁLLOMÁNY ÁLTALÁNOS JELLEMZÉSE

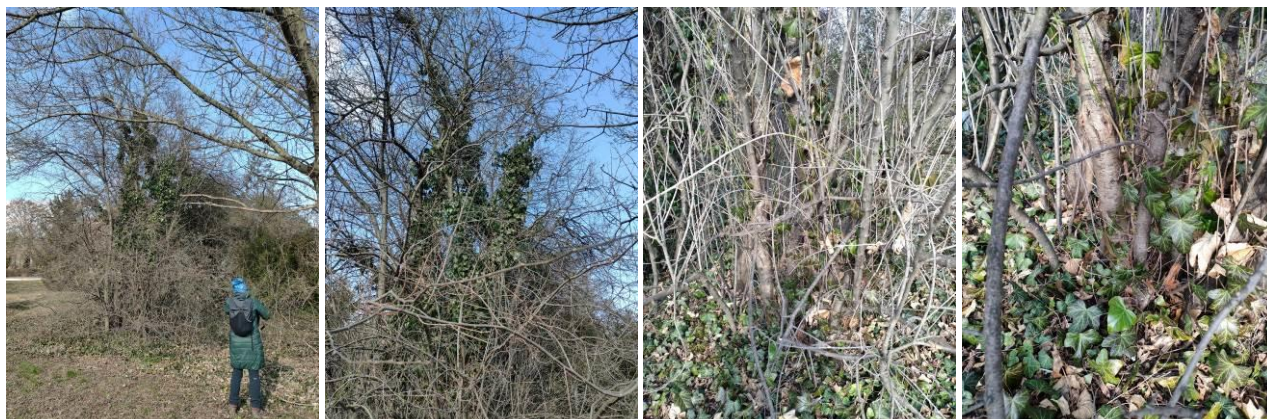
Dendrológiai adatok		Azonosító	633
Tudományos név	Prunus cerasifera	Magyar név	Iráni cseresznyeszilva
Fa magasság	10,5 m	Törzsmagasság	0,1 m
Törzsátmérő	15 cm	Kor	14 év
Koronaátmérő	5 m	Dendrológiai érték	2 (közepesen értékes fafaj)

Gyökérzet	
Gyökér jellemzők	gyökérzet ép, gyökérsarj
Gyökérnyak jellemzők	gyökérnyak ép, tősarj
Megjegyzés	
Radó-EU érték (A)	4 - gyökérzet fejlődése kismértékben gátolt, termőhely elfogadható, gyökérnyak nem sérült

Törzs	
Törzs jellemzői	törzs ép, kúszónövény, ághely, csonk, törzssarj, több törzs
Megjegyzés	
Radó-EU érték (B)	4 - kismértékű károsodás (néhány felszíni seb)

Korona	
Korona alap jellemzők	koronaalap ép
Korona jellemzők	ágcsomok, ferde, féloldalas, kúszónövény/epifita
Megjegyzés	Fészek látható a koronában.
Radó-EU érték (C)	3 - jelentős lombvesztés 26-50%

Egyéb adatok	
Dőlés	-
Radó-EU vitalitás (D)	3 - maximum életkor előtt lecserélendő
Radó-EU ápoltság (E)	2 - jelentős mértékű hiány

Javaslatok	
Megjegyzés	Nem nevelhető belőle szép fa. Konceptcionális vágás javasolt.
Összegző javaslat	fakivágás
Ált. állapot mutató	55 %
További vizsgálatok

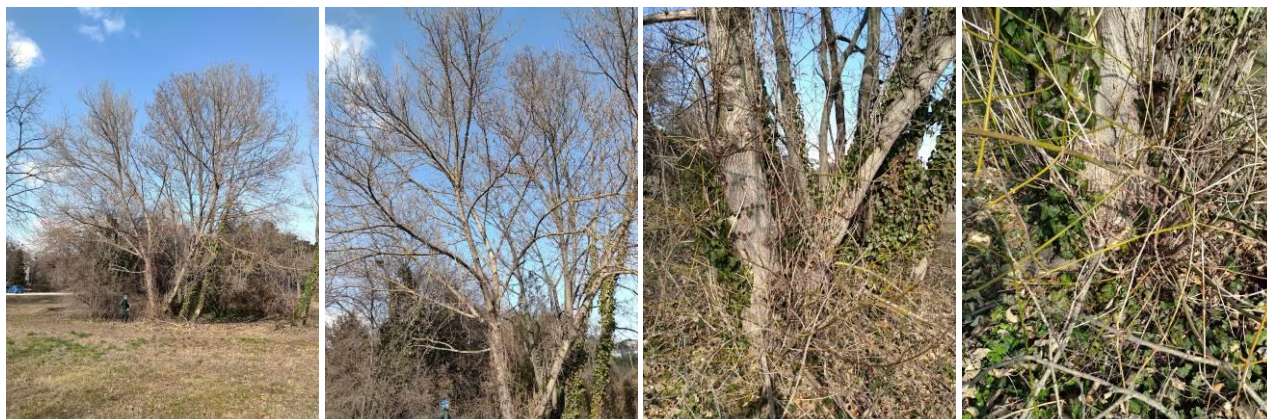
Dendrológiai adatok		Azonosító	634
Tudományos név	Acer negundo	Magyar név	Zöld juhar
Fa magasság	12,9 m	Törzsmagasság	0,7 m
Törzsátmérő	67 cm	Kor	72 év
Koronaátmérő	15 m	Dendrológiai érték	1 (kevésbé értékes, invazív fafaj)

Gyökérzet	
Gyökér jellemzők	gyökér ép
Gyökérnyak jellemzők	gyökérnyak ép, tősarj, léces vastagodás
Megjegyzés	Fojtógyökér fejlődött.
Radó-EU érték (A)	4 - gyökérzet fejlődése kismértékben gátolt, termőhely elfogadható, gyökérnyak nem sérült

Törzs	
Törzs jellemzői	kúszónövény, ághely, csonk, törzssarj, több törzs, ferde, törzshasadás, odvasodás, kéregrepedés, törzshorpadás, törzsdudor
Megjegyzés	2 törzs: 37 cm és 36 cm, dőlésük Ny 74 és K 62 fok. Kopogtatásra odvasodás gyanú. Nagyon sok a törzssarj.
Radó-EU érték (B)	2 - erős károsodás (több nagyfelületű seb, mély bekorhadás)

Korona	
Korona alap jellemzők	ép koronaalap, V, U elágazás
Korona jellemzők	ágcsonk, ferde, féloldalas, sérült vázág, száraz ágak, kúszónövény/epifita
Megjegyzés	A kúszónövény az iszalag (Clematis vitalba). A 635 egyed miatt a korona alászorult, elnyomott.
Radó-EU érték (C)	3 - jelentős lombvesztés 26-50%

Egyéb adatok	
Dőlés	TÖBB IRÁNY: 62 fok
Radó-EU vitalitás (D)	3 - maximum életkor előtt lecserélendő
Radó-EU ápoltság (E)	2 - jelentős mértékű hiány

Javaslatok	
Megjegyzés	Továbbiak a 3D eredményétől függően.
Összegző javaslat	koronaalakító metszés, epifiton/kúszók eltávolítása, fa statikus rögzítése
Ált. állapot mutató	45 %
További vizsgálatok	3D favizsgálat készítés

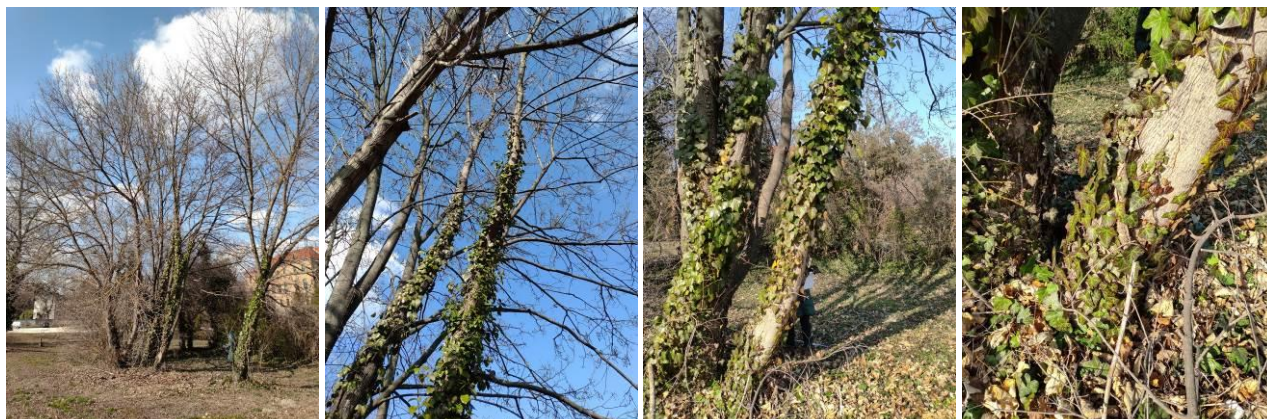
Dendrológiai adatok		Azonosító	635
Tudományos név	Acer pseudoplatanus	Magyar név	Hegyi juhar
Fa magasság	14,6 m	Törzsmagasság	5,0 m
Törzsátmérő	24 cm	Kor	23 év
Koronaátmérő	9 m	Dendrológiai érték	3 (értékes fafaj)

Gyökérzet	
Gyökér jellemzők	gyökér ép
Gyökérnyak jellemzők	gyökérnyak ép
Megjegyzés	Zöldterületen áll.
Radó-EU érték (A)	5 - láthatóan fejlett gyökérzet, optimális termőhely, ép gyökérnyak

Törzs	
Törzs jellemzői	törzs ép
Megjegyzés	
Radó-EU érték (B)	5 - ép

Korona	
Korona alap jellemzők	koronaalap ép
Korona jellemzők	ferde, féloldalas, száraz ágak, kúszónövény/epifita
Megjegyzés	
Radó-EU érték (C)	2 - erős koronakárosodás 50 % felett

Egyéb adatok	
Dőlés	K: 68 fok
Radó-EU vitalitás (D)	3 - maximum életkor előtt lecserélendő
Radó-EU ápoltság (E)	3 - közepes hiány

Javaslatok	
Megjegyzés	A 635 és a 636 feltehetően 1 alapból indultak vagy közeli magoncokból erősödtek meg. Egymást elnyomják, idővel szükséges lehet a vágások rögzítése.
Összegző javaslat	koronaalakító metszés, epifiton/kúszók eltávolítása
Ált. állapot mutató	65 %
További vizsgálatok

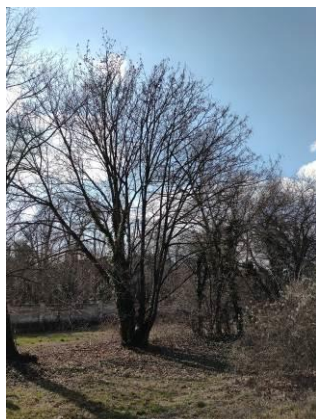
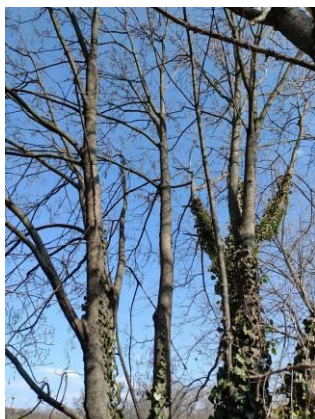
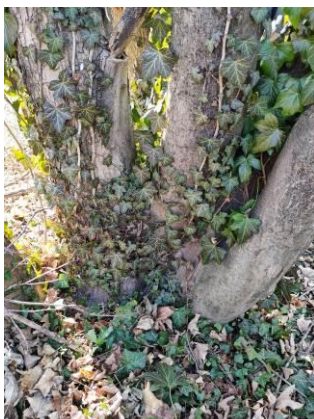
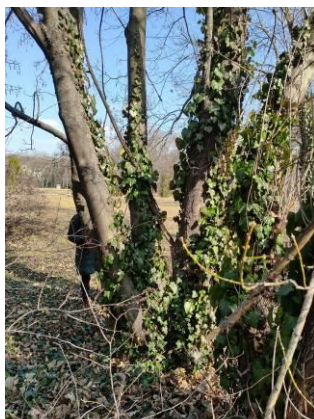
Dendrológiai adatok		Azonosító	636
Tudományos név	Acer pseudoplatanus	Magyar név	Hegyi juhar
Fa magasság	14,6 m	Törzsmagasság	0,4 m
Törzsátmérő	121 cm	Kor	50 év
Koronaátmérő	17 m	Dendrológiai érték	3 (értékes fafaj)

Gyökérzet	
Gyökér jellemzők	gyökér ép
Gyökérnyak jellemzők	kéregsérülés
Megjegyzés	Zöldterületen áll.
Radó-EU érték (A)	4 - gyökérzet fejlődése kismértékben gátolt, termőhely elfogadható, gyökérnyak nem sérült

Törzs	
Törzs jellemzői	kúszónövény, ághely, csonk, több törzs, ferde, kéregsérülés
Megjegyzés	5 törzs 38, 21, 19, 21, 21 cm törzsátmérőkkel, dőlésük DNy 87 és ÉK 74 fok. Változó a törzsek állapota, jelentősek az ágösszenövések.
Radó-EU érték (B)	4 - kismértékű károsodás (néhány felszíni seb)

Korona	
Korona alap jellemzők	koronaalap ép
Korona jellemzők	ferde, féloldalas, sérült vázág, száraz ágak
Megjegyzés	
Radó-EU érték (C)	3 - jelentős lombveszteség 26-50%

Egyéb adatok	
Dőlés	TÖBB IRÁNY: 74 fok
Radó-EU vitalitás (D)	3 - maximum életkor előtt lecserélendő
Radó-EU ápoltság (E)	3 - közepes hiány

Javaslatok	
Megjegyzés	A 635 és a 636 feltehetően 1 alapból indultak vagy közeli magoncokból erősödtek meg. Egymást elnyomják, idővel szükséges lehet a vázágak rögzítése. A kort becsléssel határoztuk meg.
Összegző javaslat	koronaalakító metszés, epifiton/kúszók eltávolítása
Ált. állapot mutató	60 %
További vizsgálatok

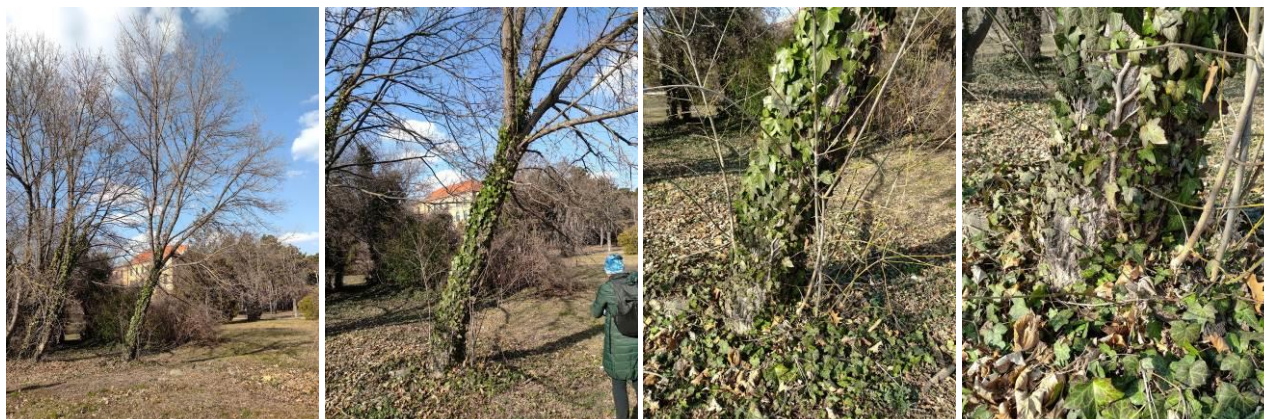
Dendrológiai adatok		Azonosító	637
Tudományos név	Acer negundo	Magyar név	Zöld juhar
Fa magasság	13,8 m	Törzsmagasság	3,5 m
Törzsátmérő	30 cm	Kor	32 év
Koronaátmérő	8 m	Dendrológiai érték	1 (kevésbé értékes, invazív fafaj)

Gyökérzet	
Gyökér jellemzők	gyökér ép
Gyökérnyak jellemzők	gyökérnyak ép, tősarj
Megjegyzés	Betongyűrű a tövénél. Feltehetően spontán megjelent és megerősödött magonc eredetű.
Radó-EU érték (A)	4 - gyökérzet fejlődése kismértékben gátolt, termőhely elfogadható, gyökérnyak nem sérült

Törzs	
Törzs jellemzői	kúszónövény, gyógyult seb, törzssarj, ferde, kéregsérülés
Megjegyzés	Erősen megdőlt.
Radó-EU érték (B)	4 - kismértékű károsodás (néhány felszíni seb)

Korona	
Korona alap jellemzők	koronaalap ép
Korona jellemzők	ferde, féloldalas, kúszónövény/epifita
Megjegyzés	A 636 egyed fele szinte üres, nincsenek oldalágak.
Radó-EU érték (C)	3 - jelentős lombveszteség 26-50%

Egyéb adatok	
Dőlés	K: 68 fok
Radó-EU vitalitás (D)	4 - beavatkozással a maximum életkort elérheti
Radó-EU ápoltság (E)	3 - közepes hiány

Javaslatok	
Megjegyzés	
Összegző javaslat	ápoló metszés, sarjak eltávolítása, epifiton/kúszók eltávolítása
Ált. állapot mutató	65 %
További vizsgálatok

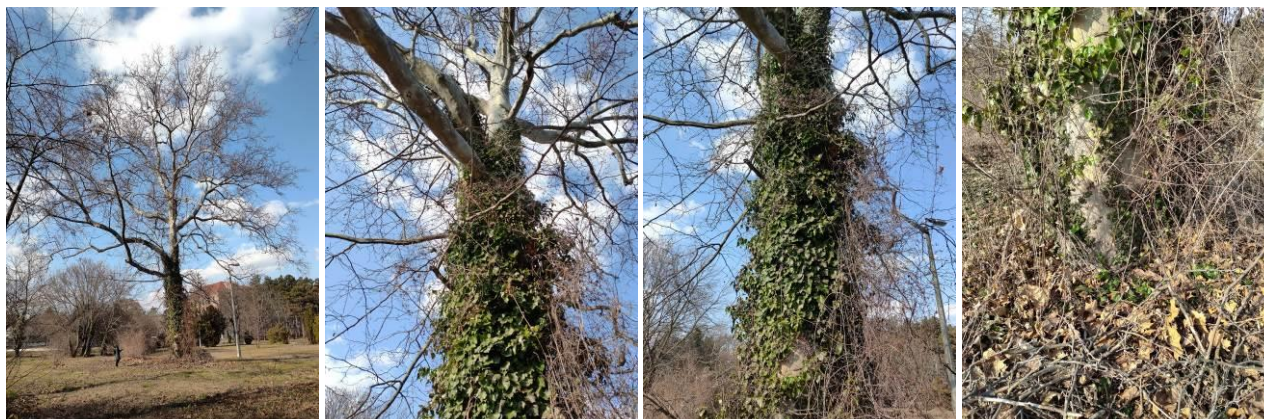
Dendrológiai adatok		Azonosító	638
Tudományos név	Platanus × hispanica	Magyar név	Közönséges platán
Fa magasság	27,5 m	Törzsmagasság	6,0 m
Törzsátmérő	96 cm	Kor	91 év
Koronaátmérő	24 m	Dendrológiai érték	3 (értékes fafaj)

Gyökérzet	
Gyökér jellemzők	gyökér ép
Gyökérnyak jellemzők	gyökérnyak ép
Megjegyzés	Környezete rendezetlen, zöldterületen áll.
Radó-EU érték (A)	5 - láthatóan fejlett gyökérzet, optimális termőhely, ép gyökérnyak

Törzs	
Törzs jellemzői	törzs ép, kúszónövény, törzssarj
Megjegyzés	A törzs a felkúszó (borostyán, iszalag) nem igazán vizsgálható.
Radó-EU érték (B)	4 - kismértékű károsodás (néhány felszíni seb)

Korona	
Korona alap jellemzők	koronaalap ép
Korona jellemzők	ágcsont, sérült vázág, száraz ágak, kúszónövény/epifita
Megjegyzés	Nektriás ágak, csavarodó vázágak.
Radó-EU érték (C)	5 - ép, max. 10 %-os lombvesztés

Egyéb adatok	
Dőlés	-
Radó-EU vitalitás (D)	4 - beavatkozással a maximum életkort elérheti
Radó-EU ápoltság (E)	3 - közepes hiány

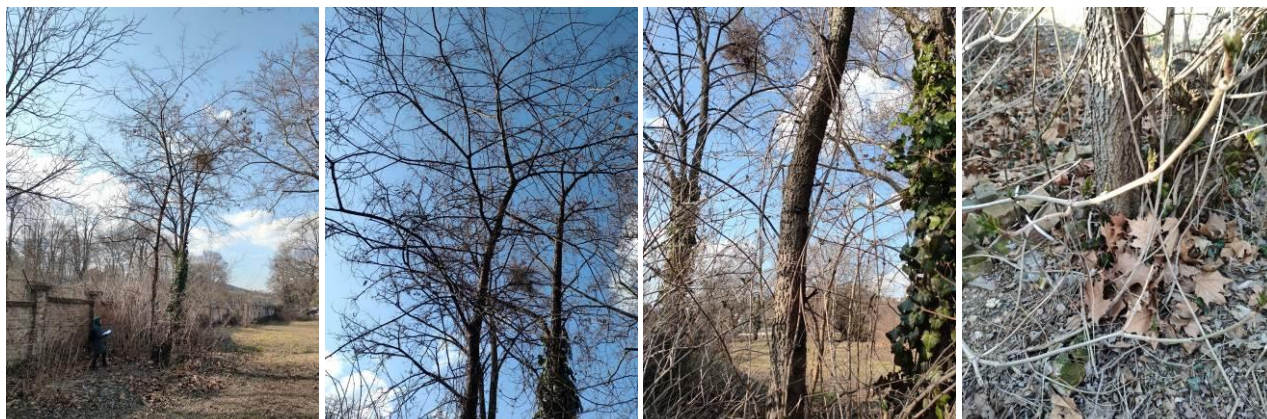
Dendrológiai adatok		Azonosító	640
Tudományos név	Celtis occidentalis	Magyar név	Nyugati osterfa
Fa magasság	8,3 m	Törzsmagasság	5,0 m
Törzsátmérő	17 cm	Kor	17 év
Koronaátmérő	5 m	Dendrológiai érték	2 (közepesen értékes fafaj)

Gyökérzet	
Gyökér jellemzők	gyökér ép
Gyökérnyak jellemzők	gyökérnyak ép
Megjegyzés	Közelében a 641-es fa, és több épített elem.
Radó-EU érték (A)	4 - gyökérzet fejlődése kismértékben gátolt, termőhely elfogadható, gyökérnyak nem sérült

Törzs	
Törzs jellemzői	törzs ép, kúszónövény, szabálytalan növekedésű
Megjegyzés	Iszalag a törzsön.
Radó-EU érték (B)	5 - ép

Javaslatok	
Megjegyzés	A 640 és a 641-es fa együtt hosszú távon nem tud érvényesülni, az egyik kivágandó.
Összegző javaslat	koronaalakító metszés, epifiton/kúszók eltávolítása
Ált. állapot mutató	60 %
További vizsgálatok

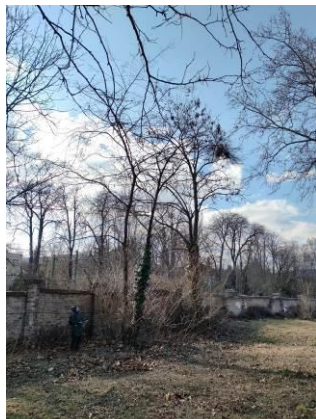
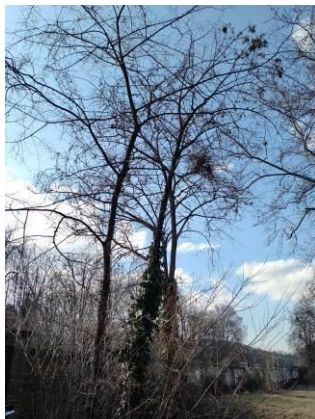
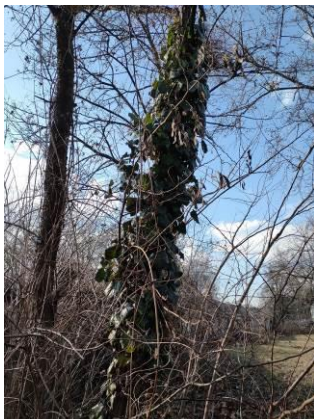
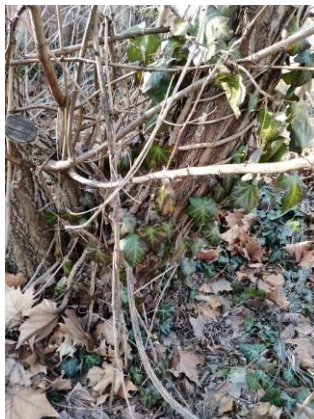
Dendrológiai adatok		Azonosító	641
Tudományos név	Robinia pseudoacacia	Magyar név	Fehér akác
Fa magasság	9,2 m	Törzsmagasság	5,0 m
Törzsátmérő	16 cm	Kor	18 év
Koronaátmérő	5 m	Dendrológiai érték	1 (kevésbé értékes, invazív fafaj)

Gyökérzet	
Gyökér jellemzők	gyökérzet ép, gyökérsarj
Gyökérnyak jellemzők	tősarj, kéregsérülés
Megjegyzés	Közel az épített elem.
Radó-EU érték (A)	4 - gyökérzet fejlődése kismértékben gátolt, termőhely elfogadható, gyökérnyak nem sérült

Törzs	
Törzs jellemzői	kúszónövény, több törzs, ferde, kéregsérülés
Megjegyzés	2 törzs indul, de az egyiket csonkolták 30 cm-en.
Radó-EU érték (B)	4 - kismértékű károsodás (néhány felszíni seb)

Javaslatok	
Megjegyzés	A 640 és a 641-es fa együtt hosszú távon nem tud érvényesülni, az egyik kivágandó.
Összegző javaslat	fakivágás
Ált. állapot mutató	45 %
További vizsgálatok

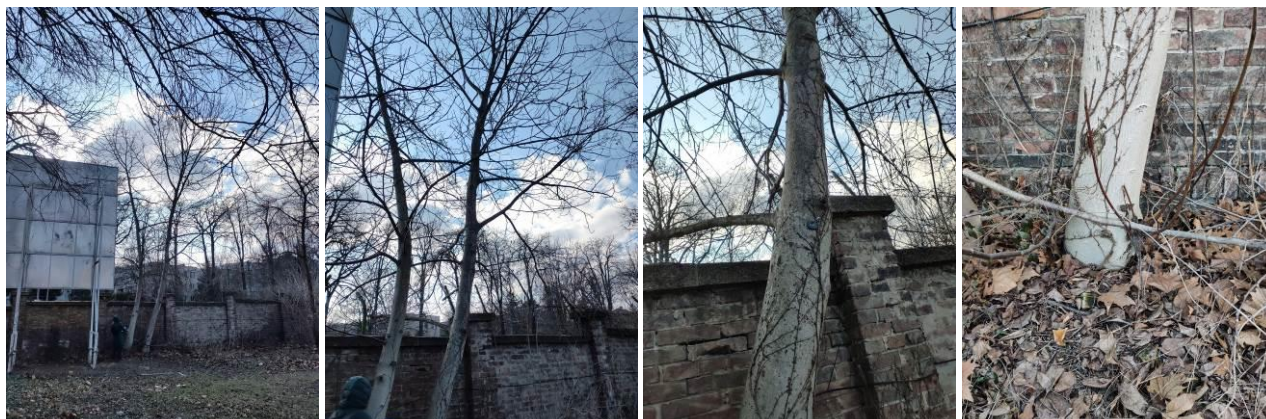
Dendrológiai adatok		Azonosító	642
Tudományos név	Juglans regia	Magyar név	Közönséges dió
Fa magasság	13,1 m	Törzsmagasság	2,1 m
Törzsátmérő	25 cm	Kor	26 év
Koronaátmérő	8 m	Dendrológiai érték	3 (értékes fafaj)

Gyökérzet	
Gyökér jellemzők	
Gyökérnyak jellemzők	gyökérnyak ép
Megjegyzés	A kerítés alpnál fejlődött, spontán magonc erősödött meg.
Radó-EU érték (A)	3 - gyökérzetten/gyökérnyakon kisebb seb-korhadás, csekély hibás termőhelyen

Törzs	
Törzs jellemzői	törzs ép, kúszónövény, ferde
Megjegyzés	Iszalg jelenlét.
Radó-EU érték (B)	5 - ép

Javaslatok	
Megjegyzés	
Összegző javaslat	fakivágás
Ált. állapot mutató	50 %
További vizsgálatok

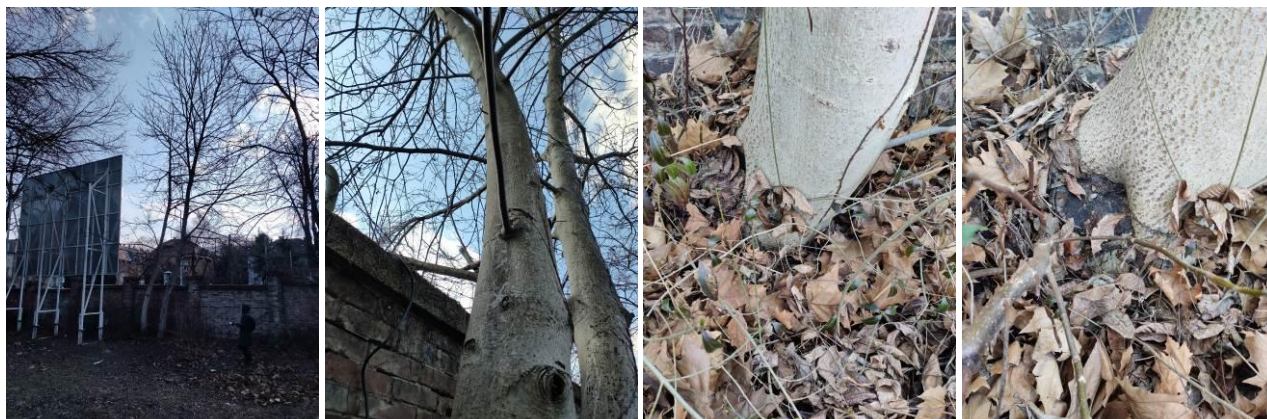
Dendrológiai adatok		Azonosító	643
Tudományos név	Juglans regia	Magyar név	Közönséges dió
Fa magasság	12,0 m	Törzsmagasság	3,0 m
Törzsátmérő	24 cm	Kor	25 év
Koronaátmérő	9 m	Dendrológiai érték	3 (értékes fafaj)

Gyökérzet	
Gyökér jellemzők	gyökér ép
Gyökérnyak jellemzők	odvasodás
Megjegyzés	A kerítés alpnál fejlődött, spontán magonc erősödött meg.
Radó-EU érték (A)	2 - erős felszíni károsodás, jelentősen kedvezőtlen termőhely

Törzs	
Törzs jellemzői	törzs ép
Megjegyzés	
Radó-EU érték (B)	5 - ép

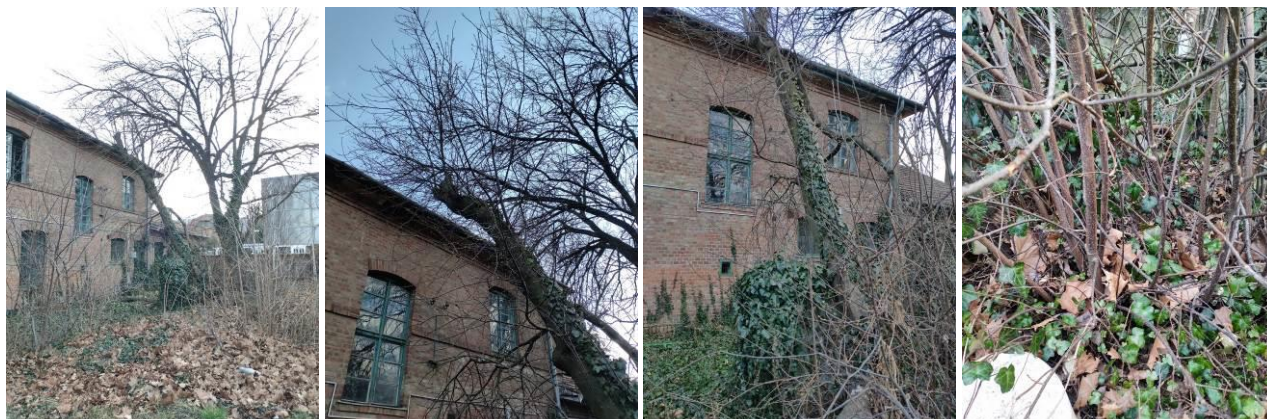
Dendrológiai adatok		Azonosító	645
Tudományos név	Prunus avium	Magyar név	Madárcseresznye
Fa magasság	6,2 m	Törzsmagasság	6,0 m
Törzsátmérő	37 cm	Kor	45 év
Koronaátmérő	5 m	Dendrológiai érték	2 (közepesen értékes fafaj)

Gyökérzet	
Gyökér jellemzők	
Gyökérnyak jellemzők	gyökérnyak ép
Megjegyzés	Közl az épített elem, az egykori géppisztoly tárazzó mellett álló, kidőlt fa.
Radó-EU érték (A)	2 - erős felszíni károsodás, jelentősen kedvezőtlen termőhely

Törzs	
Törzs jellemzői	ferde, törzshasadás, odvasodás
Megjegyzés	
Radó-EU érték (B)	2 - erős károsodás (több nagyfelületű seb, mély bekorhadás)

Javaslatok	
Megjegyzés	
Összegző javaslat	fakivágás
Ált. állapot mutató	10 %
További vizsgálatok

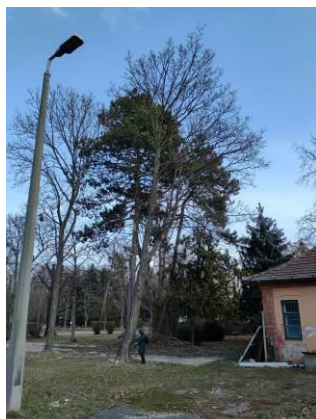
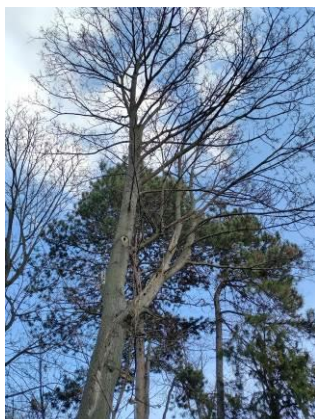
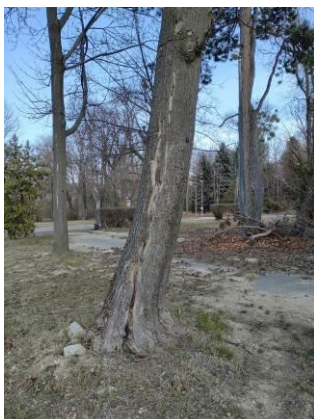
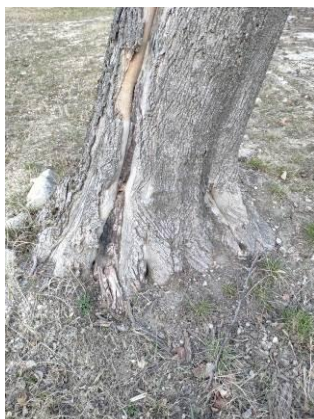
Dendrológiai adatok		Azonosító	646
Tudományos név	Acer platanoides	Magyar név	Korai juhar
Fa magasság	16,8 m	Törzsmagasság	4,5 m
Törzsátmérő	54 cm	Kor	54 év
Koronaátmérő	11 m	Dendrológiai érték	2 (közepesen értékes fafaj)

Gyökérzet	
Gyökér jellemzők	gyökérzet felszínre került
Gyökérnyak jellemzők	farészsérülés, odvasodás
Megjegyzés	Közel a burkolat.
Radó-EU érték (A)	2 - erős felszíni károsodás, jelentősen kedvezőtlen termőhely

Törzs	
Törzs jellemzői	törzssarj, ferde, törzshasadás, odvasodás, kéregrepedés, állati kártétel látható
Megjegyzés	
Radó-EU érték (B)	2 - erős károsodás (több nagyfelületű seb, mély bekorhadás)

Javaslatok	
Megjegyzés	Környezetredezés javasolt.
Összegző javaslat	koronaalakító metszés, gyökérzóna feltöltése
Ált. állapot mutató	45 %
További vizsgálatok	3D favizsgálat készítés

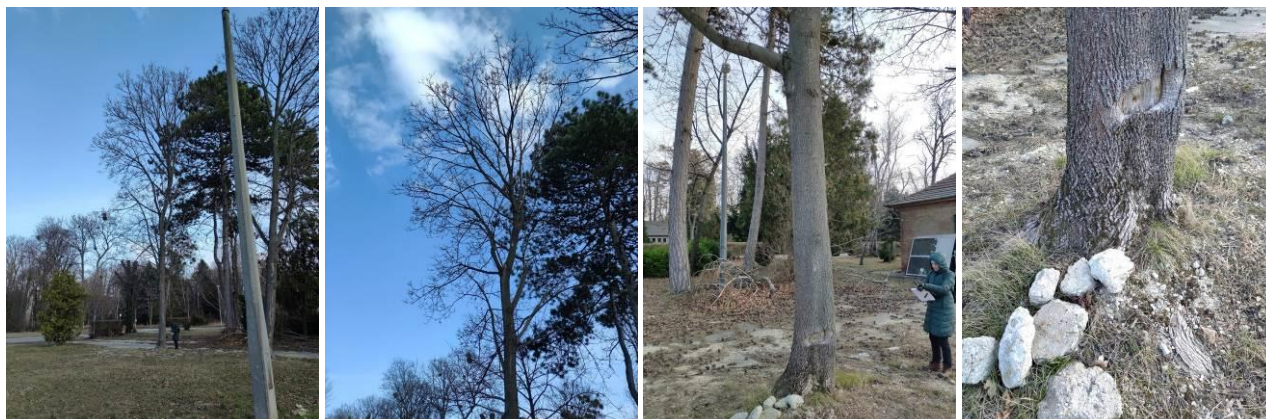
Dendrológiai adatok		Azonosító	647
Tudományos név	Acer platanoides	Magyar név	Korai juhar
Fa magasság	17,0 m	Törzsmagasság	3,9 m
Törzsátmérő	39 cm	Kor	39 év
Koronaátmérő	10 m	Dendrológiai érték	2 (közepesen értékes fafaj)

Gyökérzet	
Gyökér jellemzők	gyökérzet felszínre került
Gyökérnyak jellemzők	farészsérülés
Megjegyzés	Közel a burkolat.
Radó-EU érték (A)	3 - gyökérzetten/gyökérnyakon kisebb seb-korhadás, csekély hibás termőhelyen

Törzs	
Törzs jellemzői	kéregsérülés, kéregrepedés
Megjegyzés	
Radó-EU érték (B)	3 - egyértelmű károsodás (felszíni sebek, korhadási helyek)

Javaslatok	
Megjegyzés	
Összegző javaslat	koronaalakító metszés
Ált. állapot mutató	50 %
További vizsgálatok	3D favizsgálat készítés

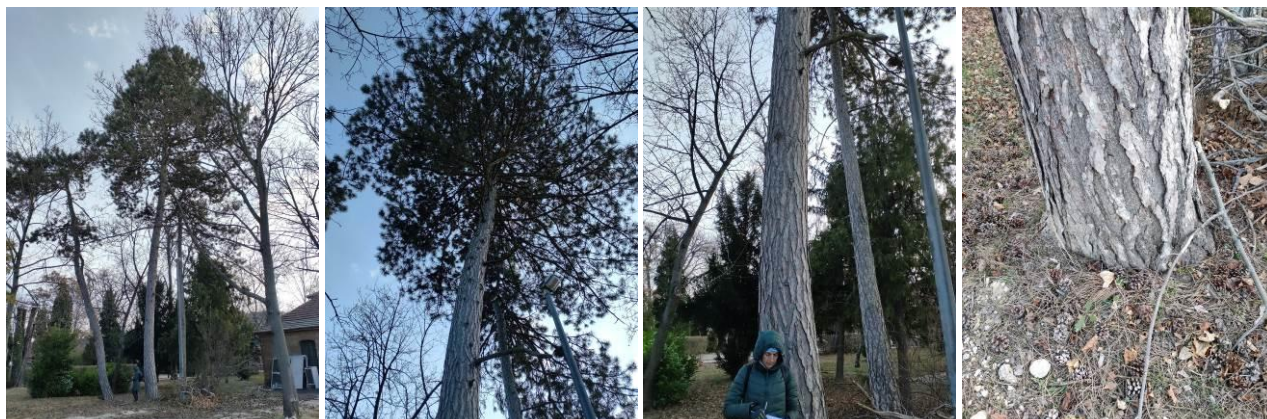
Dendrológiai adatok		Azonosító	648
Tudományos név	Pinus nigra	Magyar név	Feketefenyő
Fa magasság	23,6 m	Törzsmagasság	7,6 m
Törzsátmérő	57 cm	Kor	57 év
Koronaátmérő	10 m	Dendrológiai érték	3 (értékes fafaj)

Gyökérzet	
Gyökér jellemzők	gyökér ép
Gyökérnyak jellemzők	gyökérnyak ép
Megjegyzés	Közel a burkolat (1 m-en belül)
Radó-EU érték (A)	4 - gyökérzet fejlődése kismértékben gátolt, termőhely elfogadható, gyökérnyak nem sérült

Törzs	
Törzs jellemzői	törzs ép
Megjegyzés	Kopogtatásra odvasodásra utaló hangot ad, seb, egyéb sérülés nem látható.
Radó-EU érték (B)	4 - kismértékű károsodás (néhány felszíni seb)

Javaslatok	
Megjegyzés	
Összegző javaslat	ápoló metszés
Ált. állapot mutató	75 %
További vizsgálatok	3D favizsgálat készítés

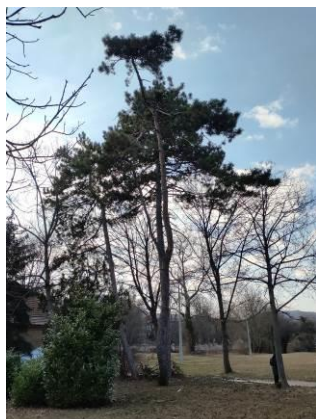
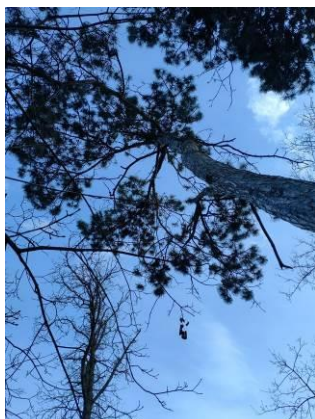
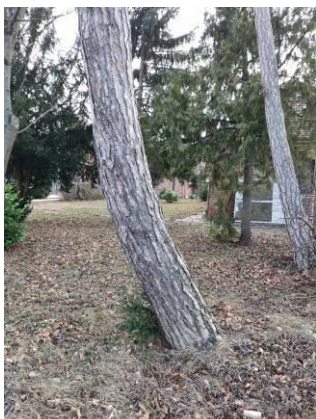
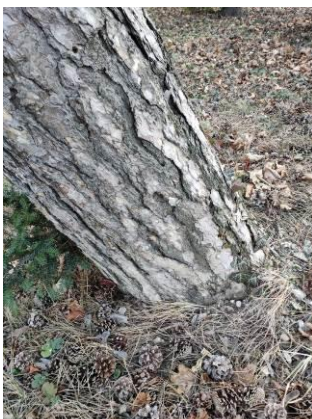
Dendrológiai adatok		Azonosító	649
Tudományos név	Pinus nigra	Magyar név	Feketefenyő
Fa magasság	16,0 m	Törzsmagasság	6,0 m
Törzsátmérő	45 cm	Kor	45 év
Koronaátmérő	8 m	Dendrológiai érték	3 (értékes fafaj)

Gyökérzet	
Gyökér jellemzők	gyökér ép
Gyökérnyak jellemzők	gyökérnyak ép
Megjegyzés	3 m-re az úttól/járda; tövénél Taxus nő.
Radó-EU érték (A)	5 - láthatóan fejlett gyökérzet, optimális termőhely, ép gyökérnyak

Törzs	
Törzs jellemzői	törzs ép
Megjegyzés	Erősen dől.
Radó-EU érték (B)	5 - ép

Javaslatok	
Megjegyzés	
Összegző javaslat	ápoló metszés
Ált. állapot mutató	70 %
További vizsgálatok	3D favizsgálat készítés

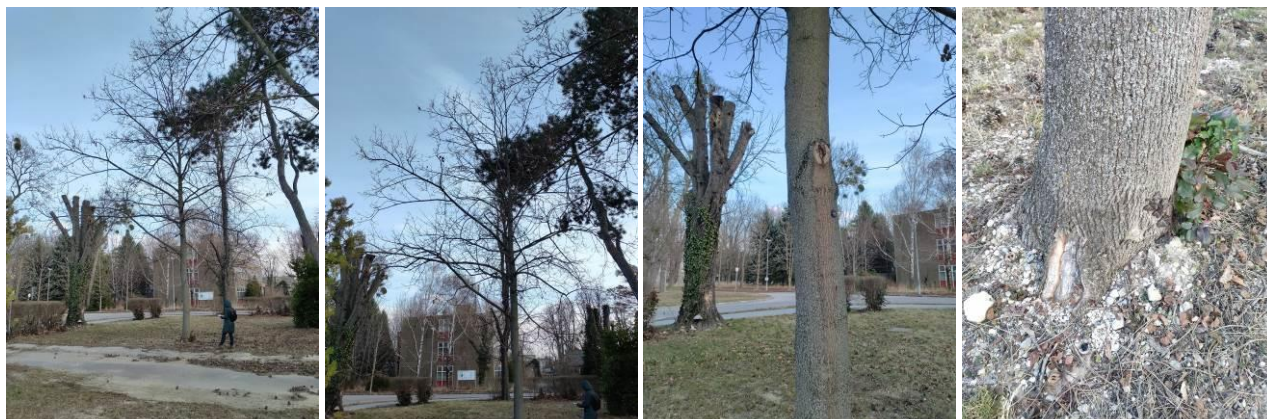
Dendrológiai adatok		Azonosító	650
Tudományos név	Acer platanoides	Magyar név	Korai juhar
Fa magasság	14,5 m	Törzsmagasság	3,6 m
Törzsátmérő	28 cm	Kor	28 év
Koronaátmérő	8 m	Dendrológiai érték	2 (közepesen értékes fafaj)

Gyökérzet	
Gyökér jellemzők	gyökérzet felszínre került, gyökérzet sérült
Gyökérnyak jellemzők	farészsérülés
Megjegyzés	Közel a burkolat (1m) tövénél Mahonia.
Radó-EU érték (A)	3 - gyökérzetben/gyökérnyakon kisebb seb-korhadás, csekély hibás termőhelyen

Törzs	
Törzs jellemzői	gyógyult seb, ferde, kéregrepedés
Megjegyzés	
Radó-EU érték (B)	4 - kismértékű károsodás (néhány felszíni seb)

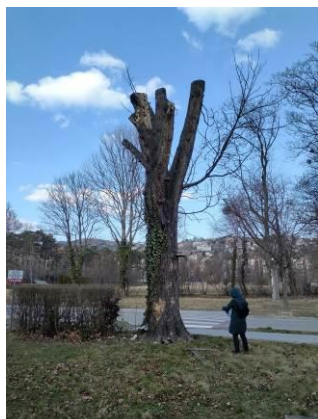
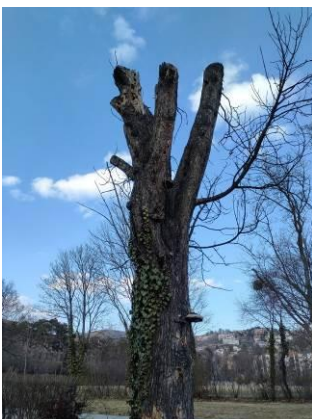
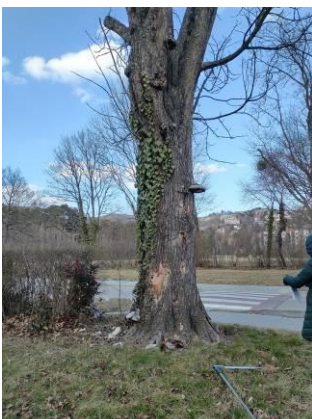
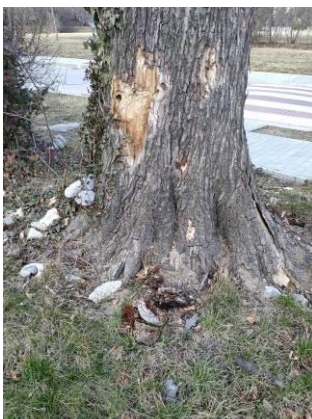
Dendrológiai adatok		Azonosító	651
Tudományos név	Aesculus hippocastanum	Magyar név	Közönséges vadgesztenye
Fa magasság	9,0 m	Törzsmagasság	4,0 m
Törzsátmérő	88 cm	Kor	77 év
Koronaátmérő		Dendrológiai érték	3 (értékes fafaj)

Gyökérzet	
Gyökér jellemzők	gyökér ép
Gyökérnyak jellemzők	léces vastagodás, gombafertőzés
Megjegyzés	Közel a burkolat.
Radó-EU érték (A)	1 - gyökérzet legalább 50 %-os károsodása, rossz termőhely

Törzs	
Törzs jellemzői	kúszónövény, odvasodás, kéregleválás, állati kártétel látható, gombafertőzés
Megjegyzés	
Radó-EU érték (B)	1 - előrehaladott károsodás, elhalt, korhadt törzs (statikailag gyengült, tápanyagot nem pótol)

Korona	
Korona alap jellemzők	odvas
Korona jellemzők	korona csonkolt, odvas vázág, hiányzó sudár
Megjegyzés	
Radó-EU érték (C)	1 - elhalt korona, teljes lombvesztesség

Egyéb adatok	
Dőlés	-
Radó-EU vitalitás (D)	1 - sürgősen lecserélendő
Radó-EU ápoltság (E)	1 - elhanyagolt

Környezet	
Fa védettsége	Kertes beépítésű, alacsony laksűrűségű területen álló fa
Fa elhelyezkedése	Park, erdő
Környezeti állapot	A fa környezetében több (3-4) épített elem van
Élőhely minősége	A fa élőhelyi adottságai rosszak
Veszélyeztetettség	A fa a környezetére egyértelmű veszélyt jelent

Javaslatok	
Megjegyzés	
Összegző javaslat	fakivágás
Ált. állapot mutató	0 %
További vizsgálatok

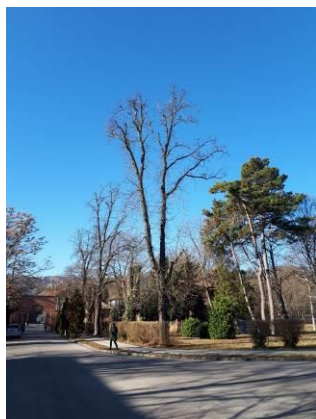
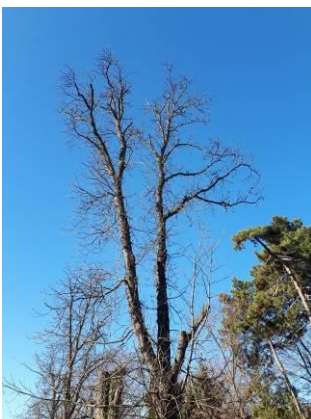
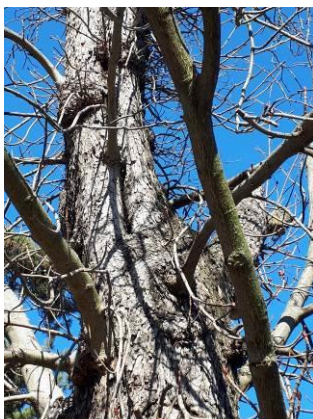
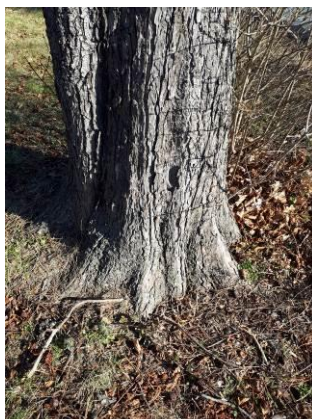
Dendrológiai adatok		Azonosító	652
Tudományos név	Aesculus hippocastanum	Magyar név	Közönséges vadgesztenye
Fa magasság	20,4 m	Törzsmagasság	3,6 m
Törzsátmérő	58 cm	Kor	49 év
Koronaátmérő	7 m	Dendrológiai érték	3 (értékes fafaj)

Gyökérzet	
Gyökér jellemzők	gyökér ép
Gyökérnyak jellemzők	gyökérnyak ép, léces vastagodás
Megjegyzés	1 méterre van a járdától, tövében Ligustrum sövény, zöldterületen áll.
Radó-EU érték (A)	4 - gyökérzet fejlődése kismértékben gátolt, termőhely elfogadható, gyökérnyak nem sérült

Törzs	
Törzs jellemzői	ághely, csonk, törzssarj, ferde, léces vastagodású, törzshorpadás
Megjegyzés	
Radó-EU érték (B)	4 - kismértékű károsodás (néhány felszíni seb)

Korona	
Korona alap jellemzők	ép koronaalap, V, U elágazás
Korona jellemzők	ágcsonk, korona csonkolt, ferde, féloldalas, sérült vázág, száraz ágak, gombafertőzés
Megjegyzés	A koronaalaptól induló vastag vázágon hosszú hasadás látható. A korona felső részén az ágak ledobták a kérgüket.
Radó-EU érték (C)	3 - jelentős lombvesztés 26-50%

Egyéb adatok	
Dőlés	DK: 85 fok
Radó-EU vitalitás (D)	2 - egy évtizeden belül lecserélendő
Radó-EU ápoltság (E)	3 - közepes hiány

Környezet	
Fa védettsége	Kertes beépítésű, alacsony laksűrűségű területen álló fa
Fa elhelyezkedése	Fasor
Környezeti állapot	A fa környezetében több (3-4) épített elem van
Élőhely minősége	A fa élőhelyi adottságai még megfelelőek
Veszélyeztetettség	A fa a környezetét időszakosan veszélyezteti

Javaslatok	
Megjegyzés	
Összegző javaslat	ápoló metszés, sarjak eltávolítása
Ált. állapot mutató	55 %
További vizsgálatok	3D favizsgálat készítés

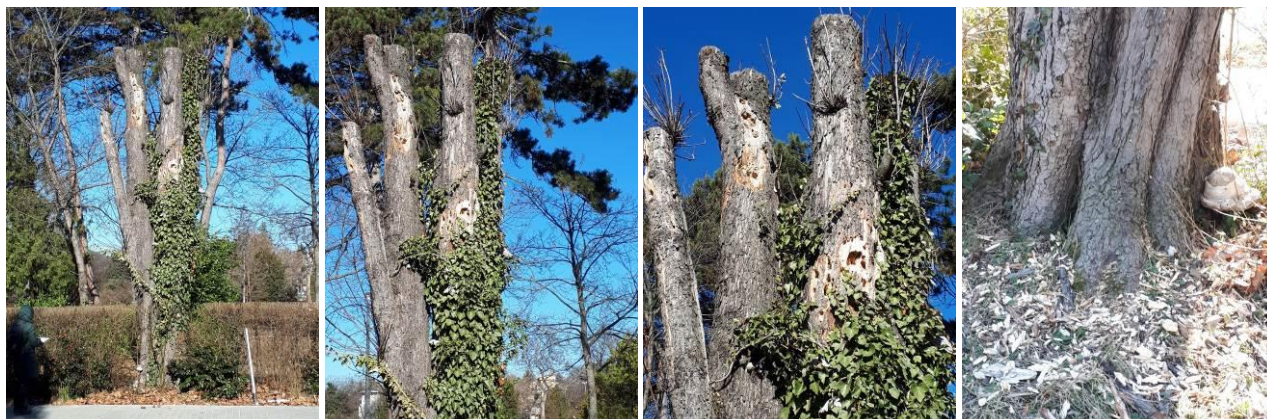
Dendrológiai adatok		Azonosító	653
Tudományos név	Aesculus hippocastanum	Magyar név	Közönséges vadgesztenye
Fa magasság	6,0 m	Törzsmagasság	2,2 m
Törzsátmérő	91 cm	Kor	77 év
Koronaátmérő		Dendrológiai érték	3 (értékes fafaj)

Gyökérzet	
Gyökér jellemzők	gyökér ép
Gyökérnyak jellemzők	odvasodás
Megjegyzés	
Radó-EU érték (A)	2 - erős felszíni károsodás, jelentősen kedvezőtlen termőhely

Törzs	
Törzs jellemzői	kúszónövény, törzssarj, csavarodott, léces vastagodású, törzshasadás, törzshorpadás, törzsdudor, állati kártétel látható, gombafertőzés
Megjegyzés	A törzssarjakon van élet.
Radó-EU érték (B)	2 - erős károsodás (több nagyfelületű seb, mély bekorhadás)

Korona	
Korona alap jellemzők	koronaalap ép
Korona jellemzők	korona ép
Megjegyzés	
Radó-EU érték (C)	1 - elhalt korona, teljes lombvesztesség

Egyéb adatok	
Dőlés	-
Radó-EU vitalitás (D)	1 - sürgősen lecserélendő
Radó-EU ápoltság (E)	1 - elhanyagolt

Környezet	
Fa védettsége	Kertes beépítésű, alacsony laksűrűségű területen álló fa
Fa elhelyezkedése	Fasor
Környezeti állapot	A fa környezetében több (3-4) épített elem van
Élőhely minősége	A fa élőhelyi adottságai még megfelelőek
Veszélyeztetettség	A fa a környezetére egyértelmű veszélyt jelent

Javaslatok	
Megjegyzés	
Összegző javaslat	fakivágás
Ált. állapot mutató	10 %
További vizsgálatok

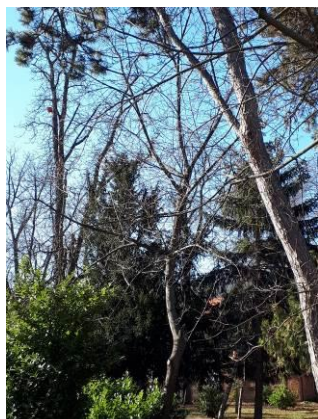
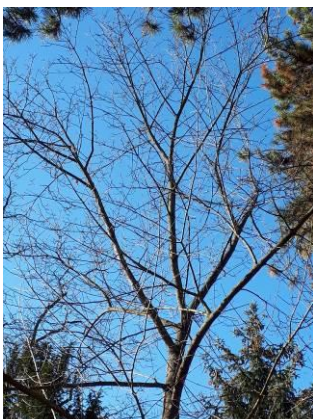
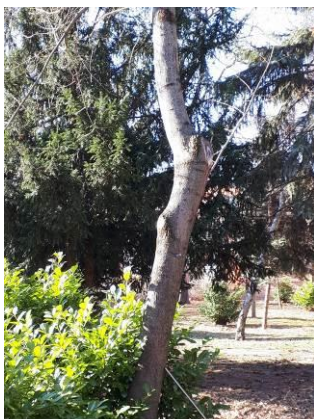
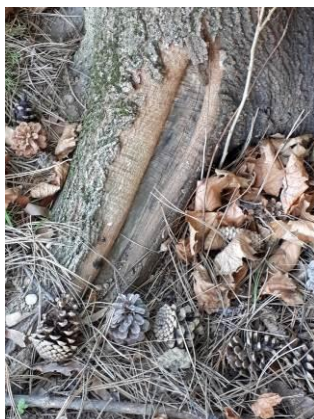
Dendrológiai adatok		Azonosító	654
Tudományos név	Acer platanoides	Magyar név	Korai juhar
Fa magasság	12,9 m	Törzsmagasság	4,4 m
Törzsátmérő	27 cm	Kor	26 év
Koronaátmérő	10 m	Dendrológiai érték	2 (közepesen értékes fafaj)

Gyökérzet	
Gyökér jellemzők	gyökérzet felszínre került, gyökérzet sérült
Gyökérnyak jellemzők	gyökérnyak ép, léces vastagodás
Megjegyzés	Zöldterületen áll, tövénél Prunus laurocerasus.
Radó-EU érték (A)	3 - gyökérzetben/gyökérnyakon kisebb seb-korhadás, csekély hibás termőhelyen

Törzs	
Törzs jellemzői	gyógyult seb, ferde, kéregsérülés
Megjegyzés	
Radó-EU érték (B)	4 - kismértékű károsodás (néhány felszíni seb)

Korona	
Korona alap jellemzők	ép koronaalap, V, U elágazás
Korona jellemzők	ágcsont, ferde, féloldalas
Megjegyzés	A közeli fenyőktől részben alászorult. A villa Ny-i ágát levágták, ami jelentősen bekorhadt.
Radó-EU érték (C)	3 - jelentős lombvesztés 26-50%

Egyéb adatok	
Dőlés	NY: 75 fok
Radó-EU vitalitás (D)	3 - maximum életkor előtt lecserélendő
Radó-EU ápoltság (E)	4 - kismértékű hiány

Környezet	
Fa védettsége	Kertes beépítésű, alacsony laksűrűségű területen álló fa
Fa elhelyezkedése	Park, erdő
Környezeti állapot	A fa környezetében néhány (1-2) épített elem van
Élőhely minősége	A fa élőhelyi adottságai jók
Veszélyeztetettség	A fa a környezetére esetenként veszélyt jelenthet

Javaslatok	
Megjegyzés	
Összegző javaslat	ápoló metszés
Ált. állapot mutató	60 %
További vizsgálatok

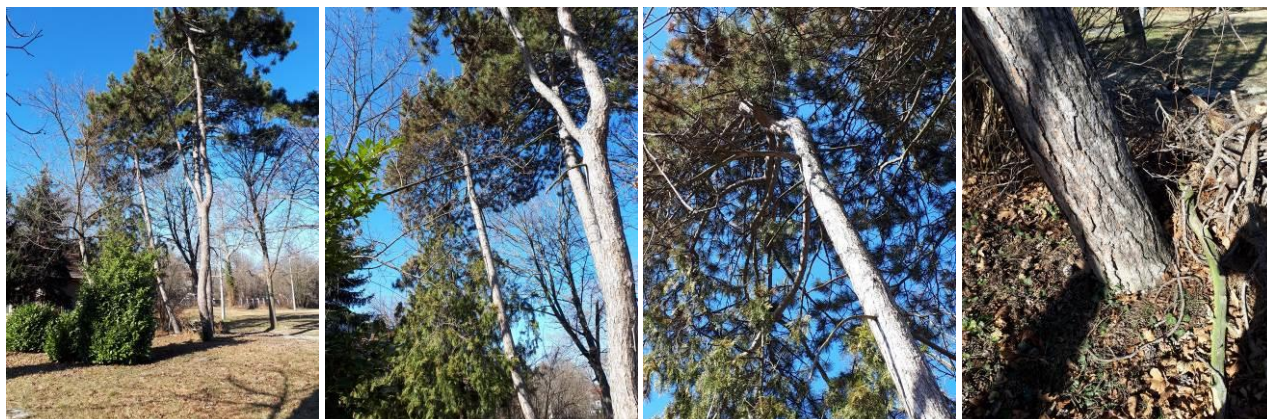
Dendrológiai adatok		Azonosító	655
Tudományos név	Pinus nigra	Magyar név	Feketefenyő
Fa magasság	17,2 m	Törzsmagasság	9,7 m
Törzsátmérő	36 cm	Kor	34 év
Koronaátmérő	10 m	Dendrológiai érték	3 (értékes fafaj)

Gyökérzet	
Gyökér jellemzők	gyökér ép
Gyökérnyak jellemzők	gyökérnyak ép
Megjegyzés	
Radó-EU érték (A)	5 - láthatóan fejlett gyökérzet, optimális termőhely, ép gyökérnyak

Törzs	
Törzs jellemzői	törzs ép, ághely, csonk, ferde
Megjegyzés	Nagy a dőlése.
Radó-EU érték (B)	5 - ép

Korona	
Korona alap jellemzők	koronaalap ép
Korona jellemzők	ferde, féloldalas, száraz ágak
Megjegyzés	Igen féloldalas a korona.
Radó-EU érték (C)	3 - jelentős lombveszteség 26-50%

Egyéb adatok	
Dőlés	D: 74 fok
Radó-EU vitalitás (D)	3 - maximum életkor előtt lecserélendő
Radó-EU ápoltság (E)	4 - kismértékű hiány

Környezet	
Fa védettsége	Kertes beépítésű, alacsony laksűrűségű területen álló fa
Fa elhelyezkedése	Park, erdő
Környezeti állapot	A fa környezetében néhány (1-2) épített elem van
Élőhely minősége	A fa élőhelyi adottságai jók
Veszélyeztetettség	A fa a környezetére esetenként veszélyt jelenthet

Javaslatok	
Megjegyzés	
Összegző javaslat	ápoló metszés
Ált. állapot mutató	75 %
További vizsgálatok	3D favizsgálat készítés, statikai vizsgálat készítés

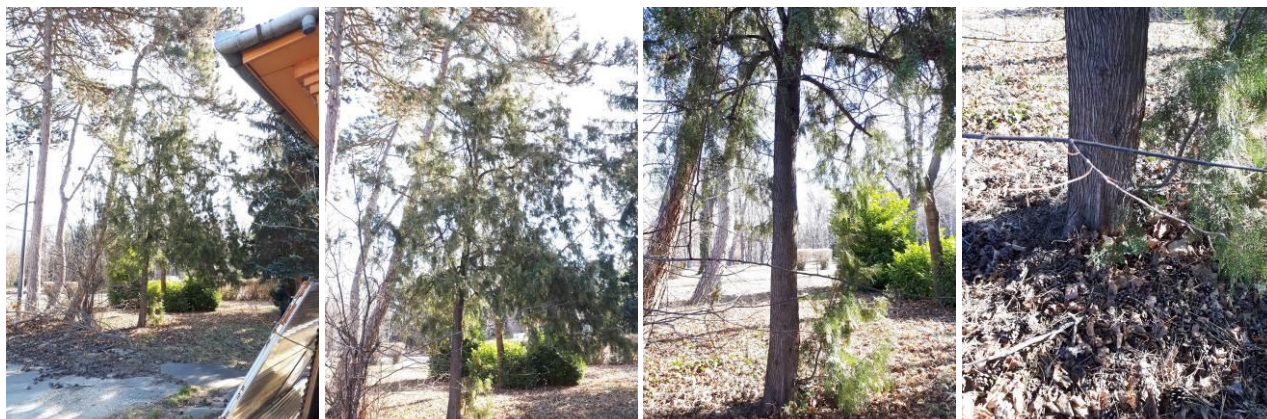
Dendrológiai adatok		Azonosító	656
Tudományos név	Thuja orientalis	Magyar név	Keleti tuja
Fa magasság	7,4 m	Törzsmagasság	2,9 m
Törzsátmérő	23 cm	Kor	22 év
Koronaátmérő	6 m	Dendrológiai érték	3 (értékes fafaj)

Gyökérzet	
Gyökér jellemzők	gyökér ép
Gyökérnyak jellemzők	gyökérnyak ép, léces vastagodás
Megjegyzés	Zöldterületen áll.
Radó-EU érték (A)	5 - láthatóan fejlett gyökérzet, optimális termőhely, ép gyökérnyak

Törzs	
Törzs jellemzői	törzs ép, törzssarj, ferde
Megjegyzés	
Radó-EU érték (B)	5 - ép

Korona	
Korona alap jellemzők	koronaalap ép
Korona jellemzők	ferde, féloldalas, száraz ágak
Megjegyzés	Ritka, alászorult,
Radó-EU érték (C)	3 - jelentős lombveszteség 26-50%

Egyéb adatok	
Dőlés	DNY: 85 fok
Radó-EU vitalitás (D)	3 - maximum életkor előtt lecserélendő
Radó-EU ápoltság (E)	4 - kismértékű hiány

Környezet	
Fa védettsége	Kertes beépítésű, alacsony laksűrűségű területen álló fa
Fa elhelyezkedése	Park, erdő
Környezeti állapot	A fa környezetében néhány (1-2) épített elem van
Élőhely minősége	A fa élőhelyi adottságai jók
Veszélyeztetettség	A fa a környezetére nem jelent veszélyt

Javaslatok	
Megjegyzés	
Összegző javaslat	ápoló metszés, sarjak eltávolítása
Ált. állapot mutató	75 %
További vizsgálatok

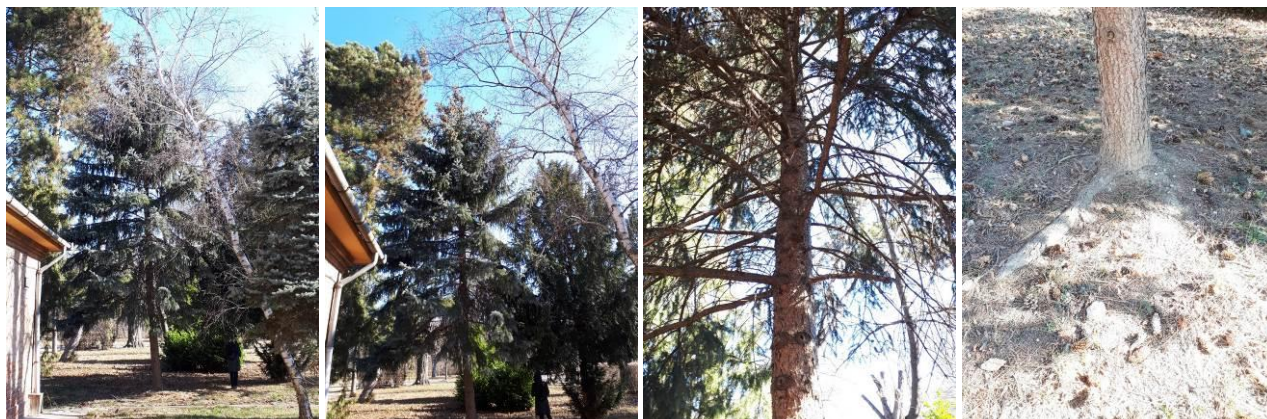
Dendrológiai adatok		Azonosító	657
Tudományos név	Picea pungens	Magyar név	Szürke luc
Fa magasság	11,0 m	Törzsmagasság	2,8 m
Törzsátmérő	24 cm	Kor	24 év
Koronaátmérő	5 m	Dendrológiai érték	3 (értékes fafaj)

Gyökérzet	
Gyökér jellemzők	gyökérzet felszínre került
Gyökérnyak jellemzők	gyökérnyak ép
Megjegyzés	2 méterre van a járda, erőteljes támasztógyökök vannak a felszínen.
Radó-EU érték (A)	4 - gyökérzet fejlődése kismértékben gátolt, termőhely elfogadható, gyökérnyak nem sérült

Törzs	
Törzs jellemzői	törzs ép, ághely, csonk, ferde, gyanta megjelenés
Megjegyzés	
Radó-EU érték (B)	4 - kismértékű károsodás (néhány felszíni seb)

Korona	
Korona alap jellemzők	koronaalap ép
Korona jellemzők	ferde, féloldalas, száraz ágak
Megjegyzés	Gyenge a fa vitalitása.
Radó-EU érték (C)	3 - jelentős lombveszteség 26-50%

Egyéb adatok	
Dőlés	ÉNY: 85 fok
Radó-EU vitalitás (D)	3 - maximum életkor előtt lecserélendő
Radó-EU ápoltság (E)	3 - közepes hiány

Környezet	
Fa védettsége	Kertes beépítésű, alacsony laksűrűségű területen álló fa
Fa elhelyezkedése	Park, erdő
Környezeti állapot	A fa környezetében néhány (1-2) épített elem van
Élőhely minősége	A fa élőhelyi adottságai még megfelelőek
Veszélyeztetettség	A fa a környezetére nem jelent veszélyt

Javaslatok	
Megjegyzés	Életfeltételek erősítése (+ öntözés)
Összegző javaslat	ápoló metszés
Ált. állapot mutató	60 %
További vizsgálatok

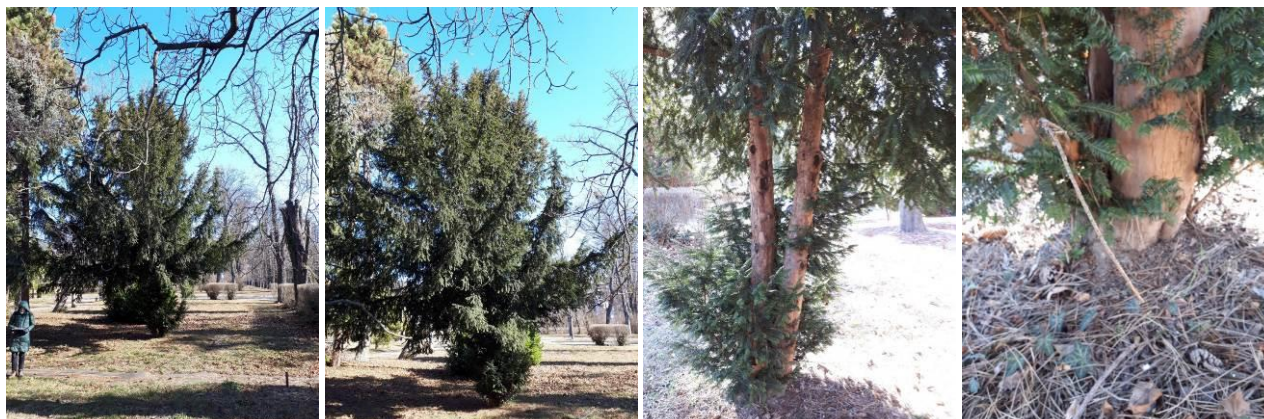
Dendrológiai adatok		Azonosító	658
Tudományos név	Taxus baccata	Magyar név	Közönséges tiszafa
Fa magasság	9,4 m	Törzsmagasság	2,5 m
Törzsátmérő	39 cm	Kor	32 év
Koronaátmérő	7 m	Dendrológiai érték	3 (értékes fafaj)

Gyökérzet	
Gyökér jellemzők	gyökér ép
Gyökérnyak jellemzők	gyökérnyak ép, tősarj
Megjegyzés	A tövénél bodza. Zöldterületen áll.
Radó-EU érték (A)	5 - láthatóan fejlett gyökérzet, optimális termőhely, ép gyökérnyak

Törzs	
Törzs jellemzői	törzs ép, gyógyult seb, ághely, csonk, törzssarj, több törzs, ferde
Megjegyzés	Alacsonyan elágazik, 2 törzs 20 és 19 cm-es törzsátmérőkkel, Ny-i ág dől.
Radó-EU érték (B)	5 - ép

Korona	
Korona alap jellemzők	koronaalap ép
Korona jellemzők	korona ép
Megjegyzés	
Radó-EU érték (C)	5 - ép, max. 10 %-os lombvesztesség

Egyéb adatok	
Dőlés	DNY: 80 fok
Radó-EU vitalitás (D)	4 - beavatkozással a maximum életkort elérheti
Radó-EU ápoltság (E)	4 - kismértékű hiány

Környezet	
Fa védettsége	Kertes beépítésű, alacsony laksűrűségű területen álló fa
Fa elhelyezkedése	Park, erdő
Környezeti állapot	A fa környezetében néhány (1-2) épített elem van
Élőhely minősége	A fa élőhelyi adottságai jók
Veszélyeztetettség	A fa a környezetére nem jelent veszélyt

Javaslatok	
Megjegyzés	
Összegző javaslat	sarjak eltávolítása
Ált. állapot mutató	90 %
További vizsgálatok

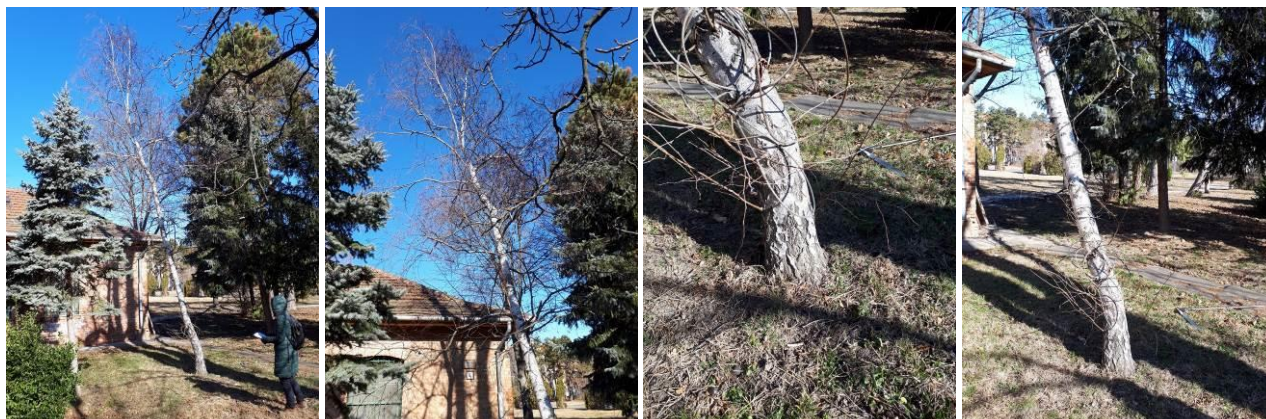
Dendrológiai adatok		Azonosító	659
Tudományos név	Betula pendula	Magyar név	Bibircses nyír
Fa magasság	9,9 m	Törzsmagasság	2,7 m
Törzsátmérő	18 cm	Kor	21 év
Koronaátmérő	7 m	Dendrológiai érték	2 (közepesen értékes fafaj)

Gyökérzet	
Gyökér jellemzők	gyökér ép
Gyökérnyak jellemzők	gyökérnyak ép, léces vastagodás
Megjegyzés	2 méterre van a burkolat, zöldterületen áll.
Radó-EU érték (A)	5 - láthatóan fejlett gyökérzet, optimális termőhely, ép gyökérnyak

Törzs	
Törzs jellemzői	törzs ép, ághely, csonk, törzssarj, ferde
Megjegyzés	Drót van rátekerve a törzsre
Radó-EU érték (B)	5 - ép

Korona	
Korona alap jellemzők	koronaalap ép
Korona jellemzők	ferde, féloldalas, száraz ágak
Megjegyzés	K-i oldalon a Taxus elnyomja.
Radó-EU érték (C)	4 - lombveszteség 11-25 %

Egyéb adatok	
Dőlés	ÉNY: 70 fok
Radó-EU vitalitás (D)	4 - beavatkozással a maximum életkort elérheti
Radó-EU ápoltság (E)	3 - közepes hiány

Környezet	
Fa védettsége	Kertes beépítésű, alacsony laksűrűségű területen álló fa
Fa elhelyezkedése	Park, erdő
Környezeti állapot	A fa környezetében néhány (1-2) épített elem van
Élőhely minősége	A fa élőhelyi adottságai még megfelelőek
Veszélyeztetettség	A fa a környezetére esetenként veszélyt jelenthet

Javaslatok	
Megjegyzés	
Összegző javaslat	ápoló metszés, sarjak eltávolítása
Ált. állapot mutató	80 %
További vizsgálatok

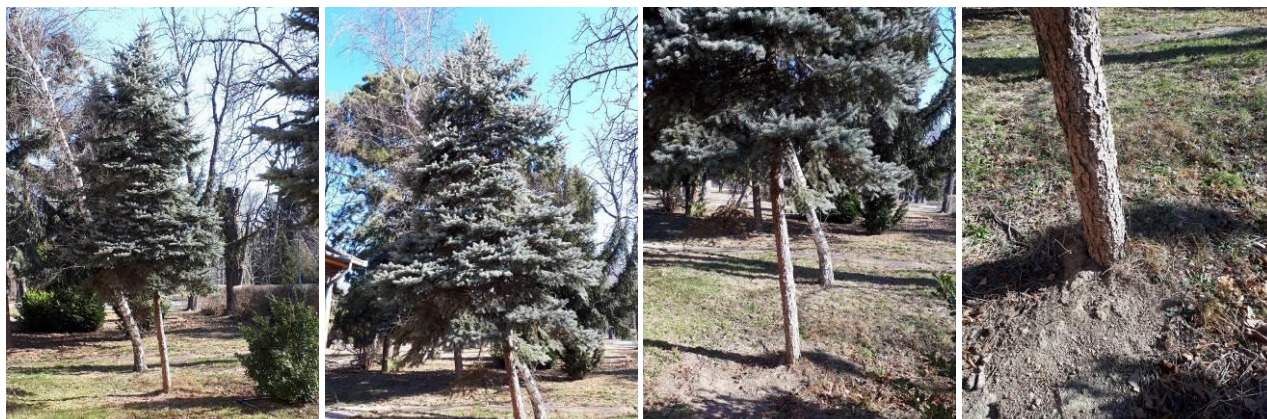
Dendrológiai adatok		Azonosító	660
Tudományos név	Picea pungens	Magyar név	Szürke luc
Fa magasság	6,2 m	Törzsmagasság	2,1 m
Törzsátmérő	13 cm	Kor	12 év
Koronaátmérő	3 m	Dendrológiai érték	3 (értékes fafaj)

Gyökérzet	
Gyökér jellemzők	gyökér ép
Gyökérnyak jellemzők	gyökérnyak ép
Megjegyzés	Zöldterületen áll.
Radó-EU érték (A)	5 - láthatóan fejlett gyökérzet, optimális termőhely, ép gyökérnyak

Törzs	
Törzs jellemzői	törzs ép, ferde, gyanta megjelenés
Megjegyzés	
Radó-EU érték (B)	5 - ép

Javaslatok	
Megjegyzés	
Összegző javaslat	ápoló metszés
Ált. állapot mutató	90 %
További vizsgálatok

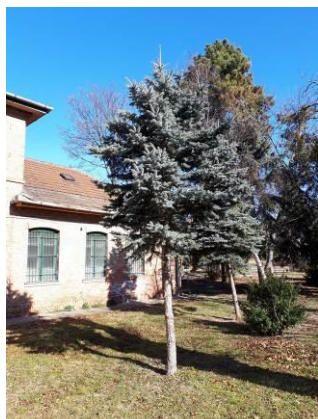
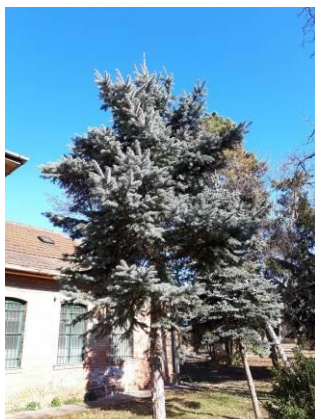
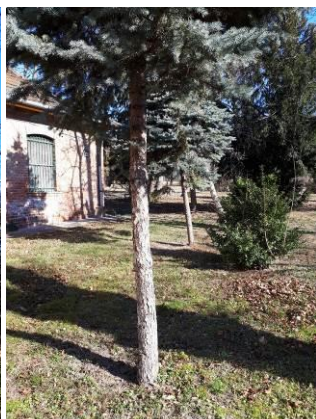
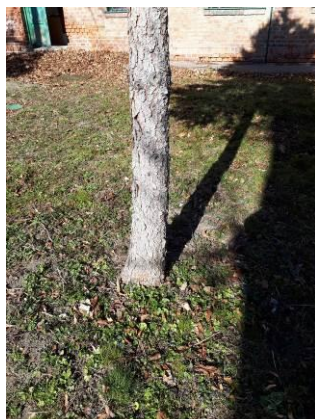
Dendrológiai adatok		Azonosító	661
Tudományos név	Picea pungens	Magyar név	Szürke luc
Fa magasság	5,7 m	Törzsmagasság	2,4 m
Törzsátmérő	13 cm	Kor	12 év
Koronaátmérő	2 m	Dendrológiai érték	3 (értékes fafaj)

Gyökérzet	
Gyökér jellemzők	gyökér ép
Gyökérnyak jellemzők	gyökérnyak ép
Megjegyzés	
Radó-EU érték (A)	5 - láthatóan fejlett gyökérzet, optimális termőhely, ép gyökérnyak

Törzs	
Törzs jellemzői	törzs ép, gyanta megjelenés
Megjegyzés	
Radó-EU érték (B)	5 - ép

Javaslatok	
Megjegyzés	
Összegző javaslat	
Ált. állapot mutató	90 %
További vizsgálatok
