FAVIZSGÁLATI DOKUMENTÁCIÓ 1. ÜTEM

Akadémia Park

Budapest, 2022. április 12.

FAÁLLOMÁNY ÁLTALÁNOS JELLEMZÉSE

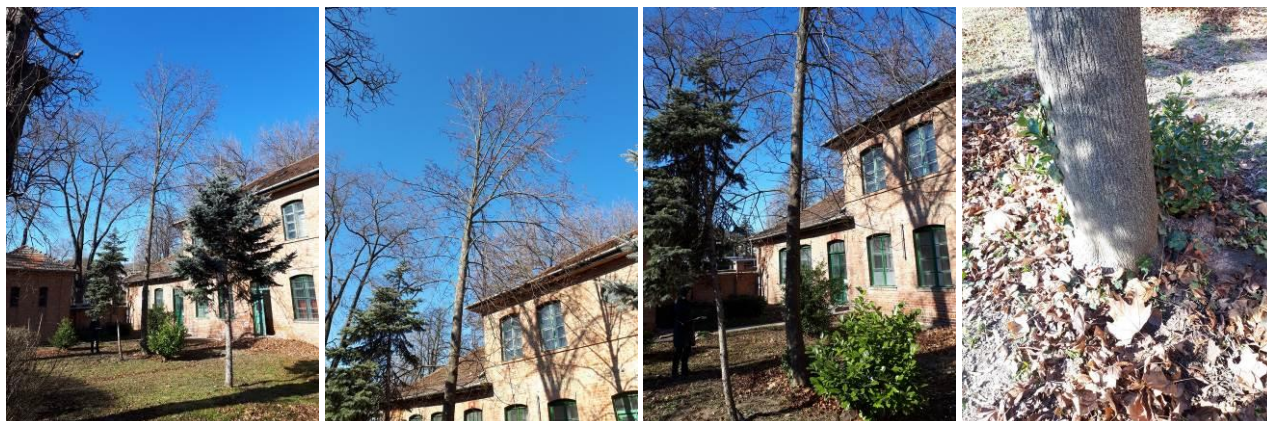
Dendrológiai adatok		Azonosító	662
Tudományos név	Acer platanoides	Magyar név	Korai juhar
Fa magasság	13,8 m	Törzsmagasság	3,6 m
Törzsátmérő	26 cm	Kor	26 év
Koronaátmérő	8 m	Dendrológiai érték	2 (közepesen értékes fafaj)

Gyökérzet	
Gyökér jellemzők	gyökérzet felszínre került
Gyökérnyak jellemzők	tősarj, léces vastagodás, kéregsérülés
Megjegyzés	A tövénél Euonymus japonicus nő. 3 nagy támasztógyökér van a felszínen. Csatorna, illetve korábbi talajmunkák nyoma látszik.
Radó-EU érték (A)	3 - gyökérzeten/gyökérnyakon kisebb seb-korhadás, csekély hibás termőhelyen

Törzs	
Törzs jellemzői	kúszónövény, ferde, kéregsérülés
Megjegyzés	
Radó-EU érték (B)	4 - kismértékű károsodás (néhány felszíni seb)

Javaslatok	
Megjegyzés	Talajszellőztetés javasolt.
Összegző javaslat	epifiton/kúszók eltávolítása
Ált. állapot mutató	70 %
További vizsgálatok

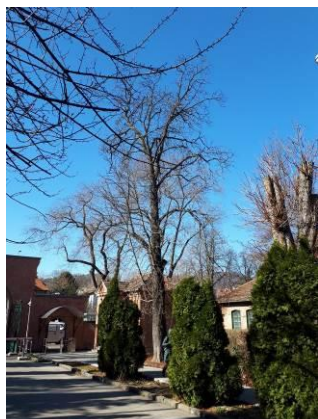
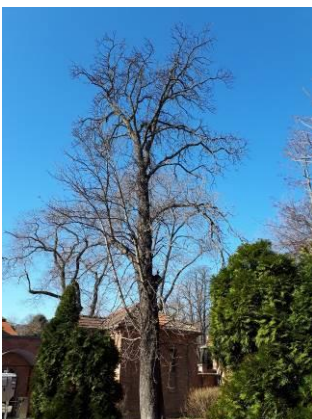
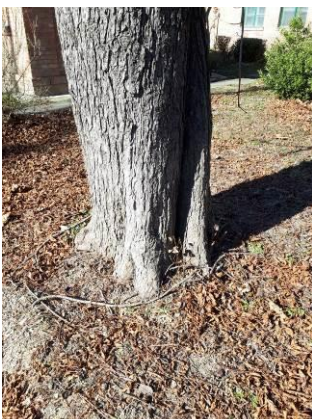
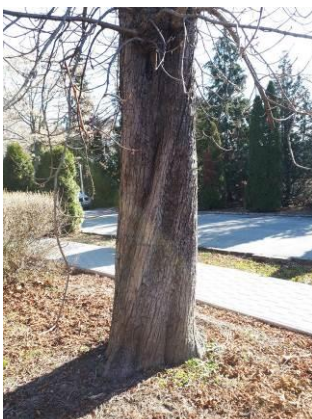
Dendrológiai adatok		Azonosító	663
Tudományos név	Aesculus hippocastanum	Magyar név	Közönséges vadgesztenye
Fa magasság	16,9 m	Törzsmagasság	2,8 m
Törzsátmérő	67 cm	Kor	57 év
Koronaátmérő	9 m	Dendrológiai érték	3 (értékes fafaj)

Gyökérzet	
Gyökér jellemzők	gyökér ép
Gyökérnyak jellemzők	tősarj, léces vastagodás, kéregsérülés
Megjegyzés	1 méteren belül a burkolat.
Radó-EU érték (A)	4 - gyökérzet fejlődése kismértékben gátolt, termőhely elfogadható, gyökérnyak nem sérült

Törzs	
Törzs jellemzői	csavarodott, léces vastagodású, törzshorpadás, állati kártétel látható, gombafertőzés
Megjegyzés	
Radó-EU érték (B)	4 - kismértékű károsodás (néhány felszíni seb)

Javaslatok	
Megjegyzés	
Összegző javaslat	koronaalakító metszés, sarjak eltávolítása
Ált. állapot mutató	60 %
További vizsgálatok	3D favizsgálat készítés

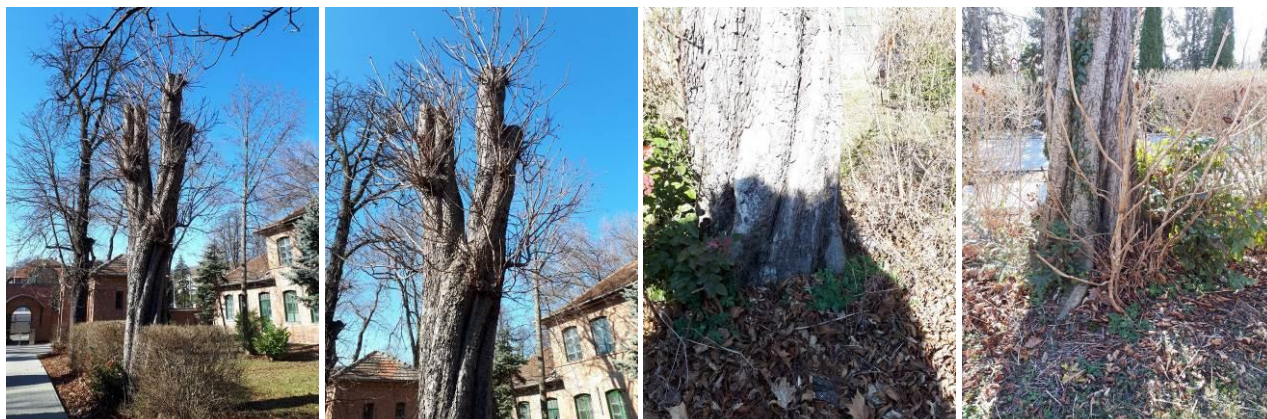
Dendrológiai adatok		Azonosító	664
Tudományos név	Aesculus hippocastanum	Magyar név	Közönséges vadgesztenye
Fa magasság	6,9 m	Törzsmagasság	3,4 m
Törzsátmérő	83 cm	Kor	73 év
Koronaátmérő		Dendrológiai érték	3 (értékes fafaj)

Gyökérzet	
Gyökér jellemzők	gyökér ép
Gyökérnyak jellemzők	tősarj, léces vastagodás, odvasodás
Megjegyzés	
Radó-EU érték (A)	2 - erős felszíni károsodás, jelentősen kedvezőtlen termőhely

Törzs	
Törzs jellemzői	kúszónövény, törzssarj, csavarodott, léces vastagodású, odvasodás, állati kártétel látható, gombafertőzés
Megjegyzés	
Radó-EU érték (B)	2 - erős károsodás (több nagyfelületű seb, mély bekorhadás)

Javaslatok	
Megjegyzés	
Összegző javaslat	fakivágás
Ált. állapot mutató	10 %
További vizsgálatok

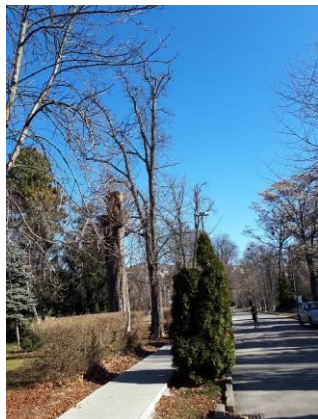
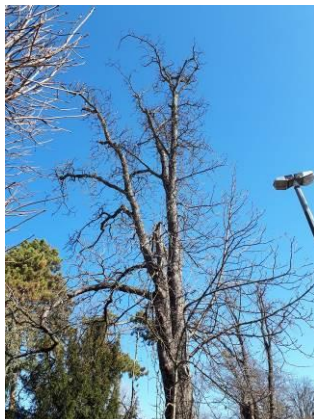
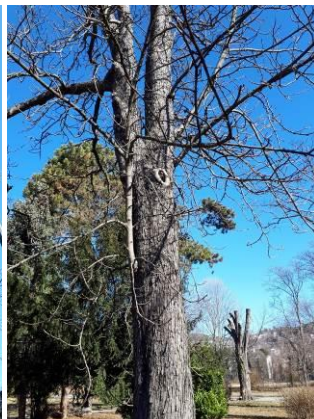
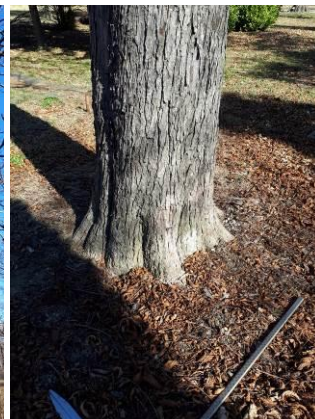
Dendrológiai adatok		Azonosító	665
Tudományos név	Aesculus hippocastanum	Magyar név	Közönséges vadgesztenye
Fa magasság	20,7 m	Törzsmagasság	4,7 m
Törzsátmérő	69 cm	Kor	59 év
Koronaátmérő	8 m	Dendrológiai érték	3 (értékes fafaj)

Gyökérzet	
Gyökér jellemzők	gyökér ép
Gyökérnyak jellemzők	gyökérnyak ép, léces vastagodás
Megjegyzés	Közel a burkolat, vízakna, több épített elem;
Radó-EU érték (A)	3 - gyökérzetben/gyökérnyakon kisebb seb-korhadás, csekély hibás termőhelyen

Törzs	
Törzs jellemzői	kéregsérülés
Megjegyzés	
Radó-EU érték (B)	4 - kismértékű károsodás (néhány felszíni seb)

Javaslatok	
Megjegyzés	
Összegző javaslat	ápoló metszés
Ált. állapot mutató	50 %
További vizsgálatok	3D favizsgálat készítés, statikai vizsgálat készítés

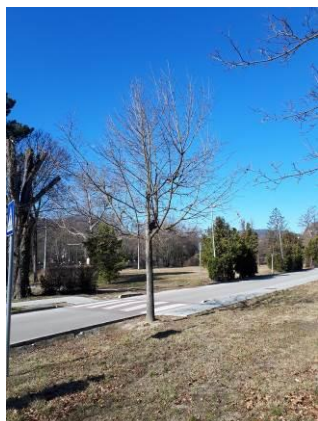
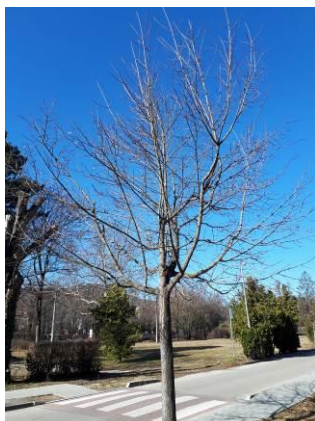
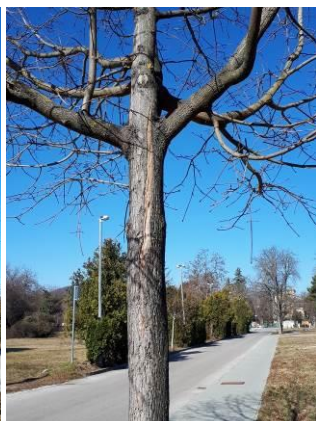
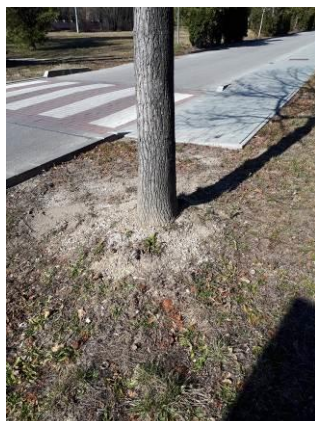
Dendrológiai adatok		Azonosító	666
Tudományos név	Acer platanoides	Magyar név	Korai juhar
Fa magasság	7,1 m	Törzsmagasság	2,3 m
Törzsátmérő	21 cm	Kor	21 év
Koronaátmérő	6 m	Dendrológiai érték	2 (közepesen értékes fafaj)

Gyökérzet	
Gyökér jellemzők	gyökérzet felszínre került, gyökérzet sérült
Gyökérnyak jellemzők	gyökérnyak ép
Megjegyzés	Közel a burkolat, járda, útszegély.
Radó-EU érték (A)	3 - gyökérzetben/gyökérnyakon kisebb seb-korhadás, csekély hibás termőhelyen

Törzs	
Törzs jellemzői	kéregsérülés
Megjegyzés	
Radó-EU érték (B)	4 - kismértékű károsodás (néhány felszíni seb)

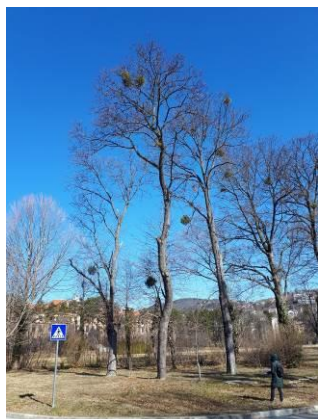
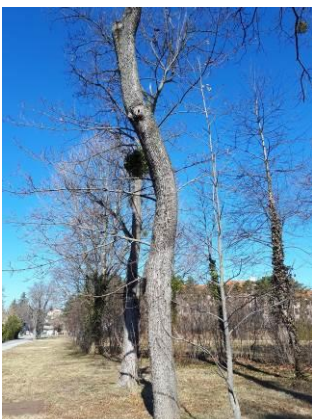
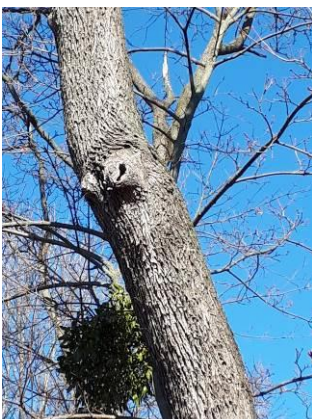
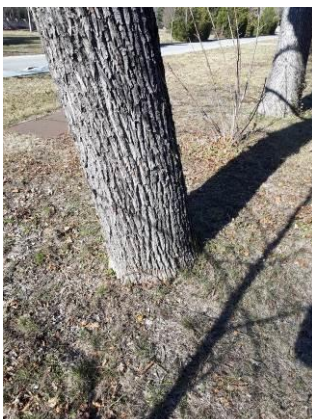
Dendrológiai adatok		Azonosító	667
Tudományos név	Acer platanoides	Magyar név	Korai juhar
Fa magasság	20,4 m	Törzsmagasság	3,2 m
Törzsátmérő	48 cm	Kor	48 év
Koronaátmérő	9 m	Dendrológiai érték	2 (közepesen értékes fafaj)

Gyökérzet	
Gyökér jellemzők	gyökér ép
Gyökérnyak jellemzők	gyökérnyak ép
Megjegyzés	Zöldterületen áll.
Radó-EU érték (A)	5 - láthatóan fejlett gyökérzet, optimális termőhely, ép gyökérnyak

Törzs	
Törzs jellemzői	ferde, törzsdudor
Megjegyzés	Megjelenő oldalágak.
Radó-EU érték (B)	5 - ép

Korona	
Korona alap jellemzők	koronaalap ép
Korona jellemzők	ferde, féloldalas, odvas vázág, száraz ágak, kúszónövény/epifita
Megjegyzés	Eredetileg V elágazódás volt a koronaalpnál, de a Ny-i vázágot eltávolították. Sok a fagyöngy, előfordulnak vázág odvasodások.
Radó-EU érték (C)	3 - jelentős lombveszteség 26-50%

Egyéb adatok	
Dőlés	DK: 74 fok
Radó-EU vitalitás (D)	3 - maximum életkor előtt lecserélendő
Radó-EU ápoltság (E)	3 - közepes hiány

Javaslatok	
Megjegyzés	
Összegző javaslat	sarjak eltávolítása, epifiton/kúszók eltávolítása
Ált. állapot mutató	70 %
További vizsgálatok	3D favizsgálat készítés, statikai vizsgálat készítés

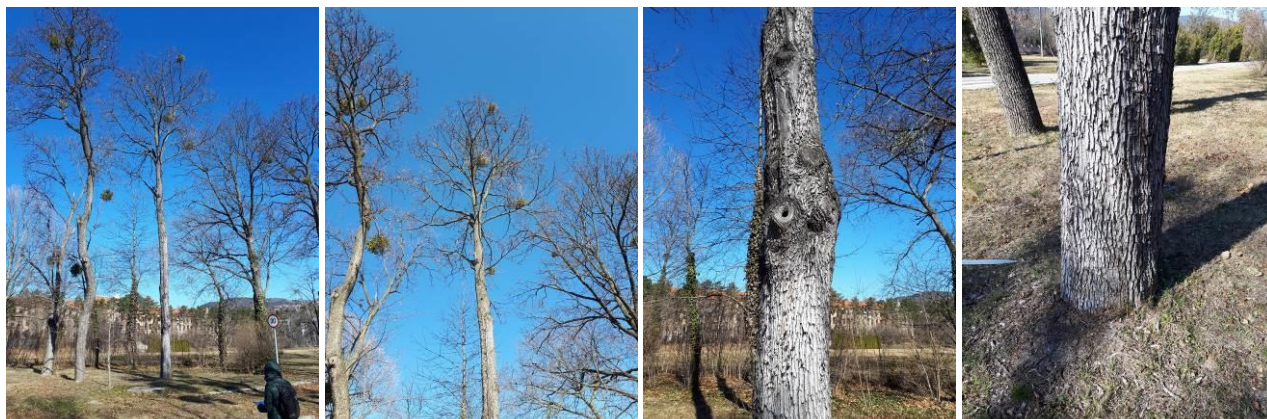
Dendrológiai adatok		Azonosító	668
Tudományos név	Acer platanoides	Magyar név	Korai juhar
Fa magasság	20,0 m	Törzsmagasság	9,4 m
Törzsátmérő	50 cm	Kor	50 év
Koronaátmérő	11 m	Dendrológiai érték	2 (közepesen értékes fafaj)

Gyökérzet	
Gyökér jellemzők	gyökér ép
Gyökérnyak jellemzők	gyökérnyak ép
Megjegyzés	Karcsú fa.
Radó-EU érték (A)	5 - láthatóan fejlett gyökérzet, optimális termőhely, ép gyökérnyak

Törzs	
Törzs jellemzői	ághely, csonk, ferde, odvasodás, törzshorpadás, törzsdudor
Megjegyzés	Ágcsonk bekorhadás.
Radó-EU érték (B)	3 - egyértelmű károsodás (felszíni sebek, korhadási helyek)

Korona	
Korona alap jellemzők	koronaalap ép
Korona jellemzők	ágcsonk, sérült vázág, száraz ágak, kúszónövény/epifita
Megjegyzés	5-nél több fagyöngy
Radó-EU érték (C)	4 - lombveszteség 11-25 %

Egyéb adatok	
Dőlés	NY: 88 fok
Radó-EU vitalitás (D)	4 - beavatkozással a maximum életkort elérheti
Radó-EU ápoltság (E)	3 - közepes hiány

Javaslatok	
Megjegyzés	
Összegző javaslat	ápoló metszés, epifiton/kúszók eltávolítása
Ált. állapot mutató	70 %
További vizsgálatok	3D favizsgálat készítés

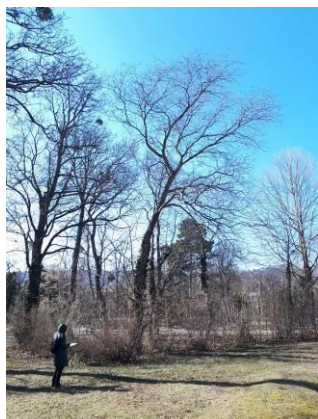
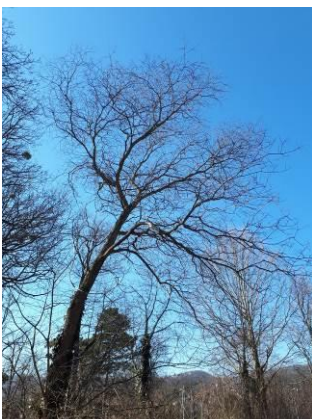
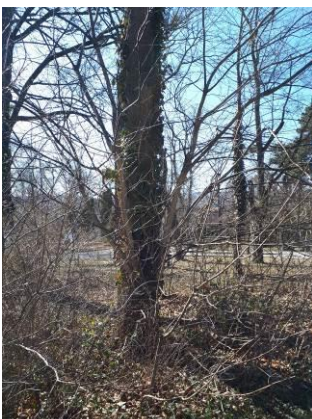
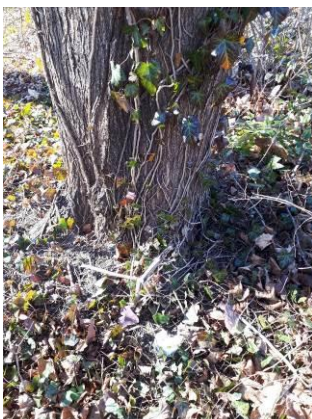
Dendrológiai adatok		Azonosító	670
Tudományos név	Sophora japonica	Magyar név	Közönséges japánakác
Fa magasság	16,0 m	Törzsmagasság	7,0 m
Törzsátmérő	56 cm	Kor	53 év
Koronaátmérő	12 m	Dendrológiai érték	3 (értékes fafaj)

Gyökérzet	
Gyökér jellemzők	gyökér ép
Gyökérnyak jellemzők	gyökérnyak ép
Megjegyzés	Zöldterületen áll.
Radó-EU érték (A)	5 - láthatóan fejlett gyökérzet, optimális termőhely, ép gyökérnyak

Törzs	
Törzs jellemzői	kúszónövény, törzssarj, ferde, kéregsérülés
Megjegyzés	
Radó-EU érték (B)	4 - kismértékű károsodás (néhány felszíni seb)

Korona	
Korona alap jellemzők	koronaalap ép
Korona jellemzők	ferde, féloldalas, száraz ágak
Megjegyzés	
Radó-EU érték (C)	4 - lombvesztesség 11-25 %

Egyéb adatok	
Dőlés	ÉK: 76 fok
Radó-EU vitalitás (D)	4 - beavatkozással a maximum életkort elérheti
Radó-EU ápoltság (E)	2 - jelentős mértékű hiány

Javaslatok	
Megjegyzés	
Összegző javaslat	ápoló metszés, koronaalakító metszés, sarjak eltávolítása, epifiton/kúszók eltávolítása
Ált. állapot mutató	70 %
További vizsgálatok	3D favizsgálat készítés

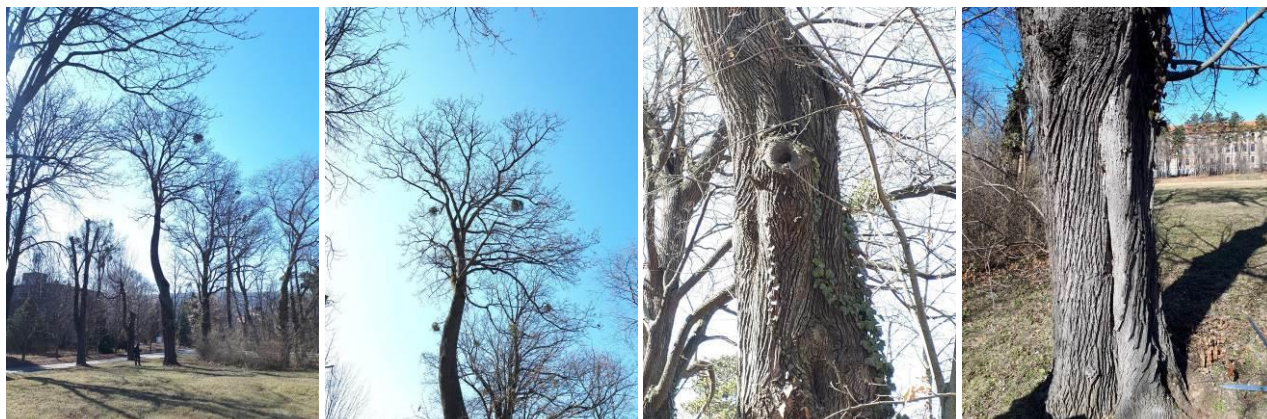
Dendrológiai adatok		Azonosító	671
Tudományos név	Acer platanoides	Magyar név	Korai juhar
Fa magasság	22,8 m	Törzsmagasság	12,4 m
Törzsátmérő	75 cm	Kor	71 év
Koronaátmérő	12 m	Dendrológiai érték	2 (közepesen értékes fafaj)

Gyökérzet	
Gyökér jellemzők	gyökér ép
Gyökérnyak jellemzők	léces vastagodás, kéregsérülés
Megjegyzés	Tövénél bodza nő.
Radó-EU érték (A)	4 - gyökérzet fejlődése kismértékben gátolt, termőhely elfogadható, gyökérnyak nem sérült

Törzs	
Törzs jellemzői	kúszónövény, ághely, csonk, törzssarj, ferde, odvasodás, kéregsérülés, kéregrepedés, törzshorpadás, törzsdudor, állati kártétel látható
Megjegyzés	Ágcsonk korhadások jellemzőek.
Radó-EU érték (B)	3 - egyértelmű károsodás (felszíni sebek, korhadási helyek)

Korona	
Korona alap jellemzők	koronaalap ép
Korona jellemzők	lehasadt vázág, száraz ágak, kúszónövény/epifita
Megjegyzés	5-nél több fagyöngy.
Radó-EU érték (C)	4 - lombvesztesség 11-25 %

Egyéb adatok	
Dőlés	ÉK: 82 fok
Radó-EU vitalitás (D)	3 - maximum életkor előtt lecserélendő
Radó-EU ápoltság (E)	2 - jelentős mértékű hiány

Javaslatok	
Megjegyzés	
Összegző javaslat	ápoló metszés, sarjak eltávolítása, epifiton/kúszók eltávolítása, seb, odú- és üregkezelés
Ált. állapot mutató	55 %
További vizsgálatok	3D favizsgálat készítés

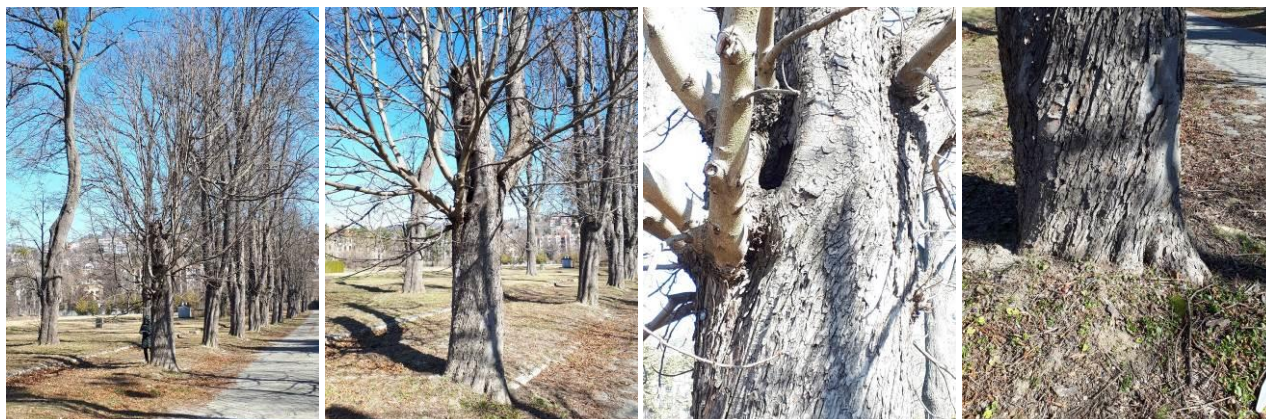
Dendrológiai adatok		Azonosító	672
Tudományos név	Aesculus hippocastanum	Magyar név	Közönséges vadgesztenye
Fa magasság	11,7 m	Törzsmagasság	3,3 m
Törzsátmérő	63 cm	Kor	55 év
Koronaátmérő	9 m	Dendrológiai érték	3 (értékes fafaj)

Gyökérzet	
Gyökér jellemzők	
Gyökérnyak jellemzők	léces vastagodás
Megjegyzés	Zöldsávban, részben burkolatban áll, ránőtt a szegélyre. Terhelt környezet (vízakna is).
Radó-EU érték (A)	3 - gyökérzetben/gyökérnyakon kisebb seb-korhadás, csekély hibás termőhelyen

Törzs	
Törzs jellemzői	csavarodott, léces vastagodású, odvasodás, nedves váladék megjelenése, állati kártétel látható
Megjegyzés	Elszíneződés látható.
Radó-EU érték (B)	2 - erős károsodás (több nagyfelületű seb, mély bekorhadás)

Korona	
Korona alap jellemzők	koronaalap ép
Korona jellemzők	korona csonkolt, száraz ágak, hiányzó sudár
Megjegyzés	Nem stabilak az ágak.
Radó-EU érték (C)	2 - erős koronakárosodás 50 % felett

Egyéb adatok	
Dőlés	-
Radó-EU vitalitás (D)	2 - egy évtizeden belül lecserélendő
Radó-EU ápoltság (E)	2 - jelentős mértékű hiány

Javaslatok	
Megjegyzés	
Összegző javaslat	hajtásválogatás, sarjak eltávolítása, seb, odú- és üregkezelés, fahely átalakítása
Ált. állapot mutató	30 %
További vizsgálatok	3D favizsgálat készítés

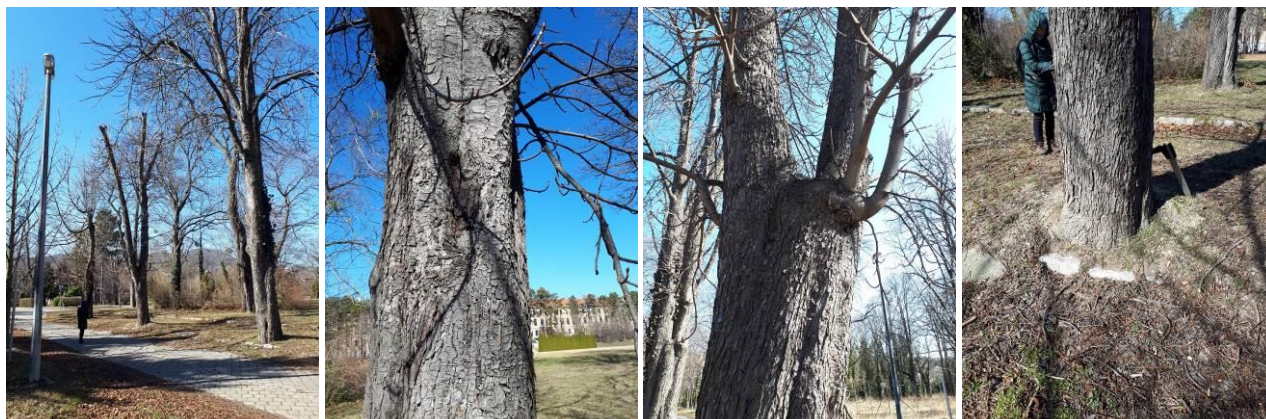
Dendrológiai adatok		Azonosító	673
Tudományos név	Aesculus hippocastanum	Magyar név	Közönséges vadgesztenye
Fa magasság	12,6 m	Törzsmagasság	3,0 m
Törzsátmérő	60 cm	Kor	51 év
Koronaátmérő	7 m	Dendrológiai érték	3 (értékes fafaj)

Gyökérzet	
Gyökér jellemzők	gyökérzet ép, gyökérzet feltöltésben
Gyökérnyak jellemzők	gyökérnyak ép
Megjegyzés	Zöldsávban áll, burkolatszegélyre nőtt, részben feltöltésben.
Radó-EU érték (A)	3 - gyökérzetben/gyökérnyakon kisebb seb-korhadás, csekély hibás termőhelyen

Törzs	
Törzs jellemzői	ferde, csavarodott, léces vastagodású, törzshorpadás
Megjegyzés	Kopogtatásra odvasodás gyanú merül fel.
Radó-EU érték (B)	3 - egyértelmű károsodás (felszíni sebek, korhadási helyek)

Egyéb adatok	
Dőlés	K: 80 fok
Radó-EU vitalitás (D)	2 - egy évtizeden belül lecserélendő
Radó-EU ápoltság (E)	3 - közepes hiány

Javaslatok	
Megjegyzés	
Összegző javaslat	ápoló metszés, hajtásválogatás, fahely átalakítása
Ált. állapot mutató	40 %
További vizsgálatok	3D favizsgálat készítés

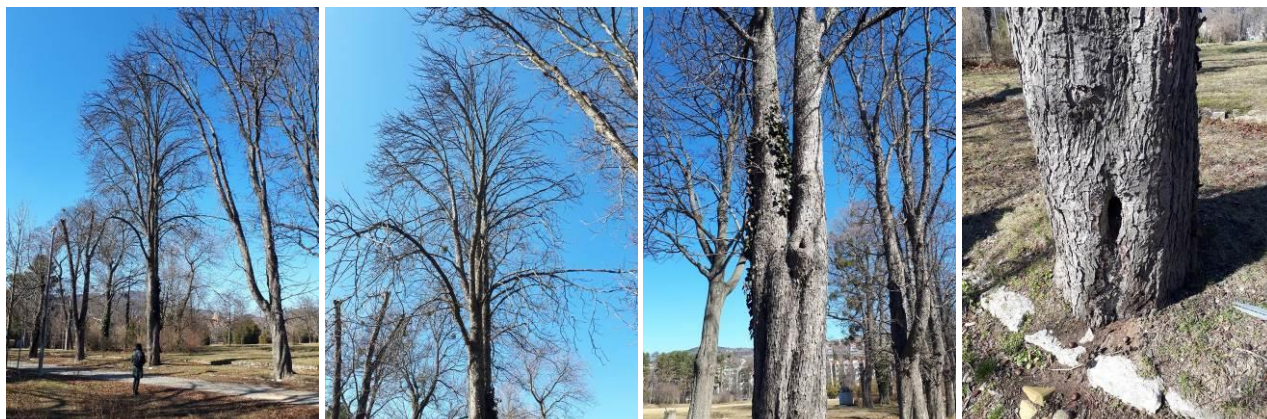
Dendrológiai adatok		Azonosító	674
Tudományos név	Aesculus hippocastanum	Magyar név	Közönséges vadgesztenye
Fa magasság	25,0 m	Törzsmagasság	3,0 m
Törzsátmérő	71 cm	Kor	60 év
Koronaátmérő	10 m	Dendrológiai érték	3 (értékes fafaj)

Gyökérzet	
Gyökér jellemzők	gyökér ép
Gyökérnyak jellemzők	gyökérnyak ép, léces vastagodás
Megjegyzés	Zöldsávban áll, burkolatszegélyre nőtt, részben feltöltésben.
Radó-EU érték (A)	3 - gyökérzetben/gyökérnyakon kisebb seb-korhadás, csekély hibás termőhelyen

Törzs	
Törzs jellemzői	kúszónövény, odvasodás, törzshorpadás, törzsdudor, állati kártétel látható
Megjegyzés	
Radó-EU érték (B)	3 - egyértelmű károsodás (felszíni sebek, korhadási helyek)

Javaslatok	
Megjegyzés	
Összegző javaslat	ápoló metszés, epifiton/kúszók eltávolítása, vágások rögzítése, seb, odú- és üregkezelés, fahely átalakítása
Ált. állapot mutató	50 %
További vizsgálatok	3D favizsgálat készítés

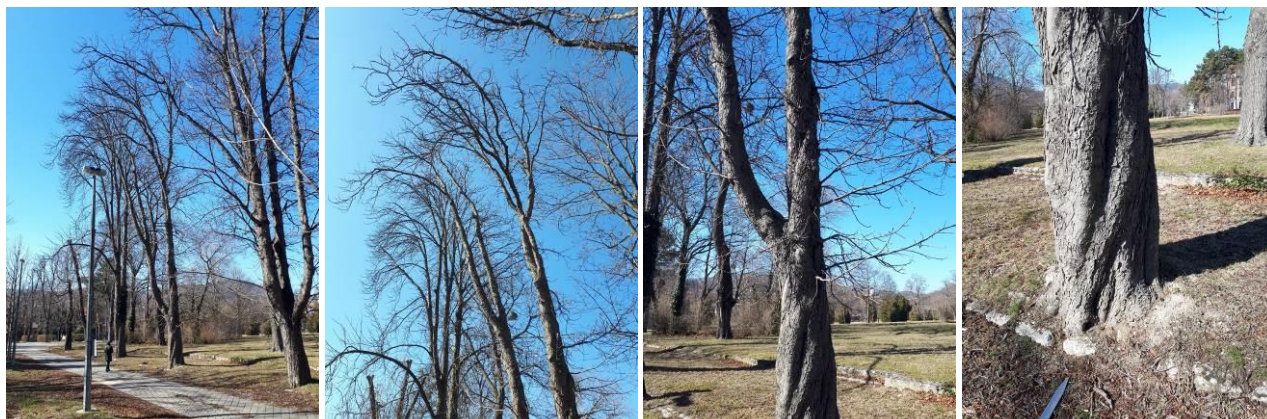
Dendrológiai adatok		Azonosító	675
Tudományos név	Aesculus hippocastanum	Magyar név	Közönséges vadgesztenye
Fa magasság	21,2 m	Törzsmagasság	3,0 m
Törzsátmérő	77 cm	Kor	65 év
Koronaátmérő	8 m	Dendrológiai érték	3 (értékes fafaj)

Gyökérzet	
Gyökér jellemzők	gyökérzet felszínre került, gyökérzet sérült
Gyökérnyak jellemzők	gyökérnyak ép, léces vastagodás
Megjegyzés	Zöldsávban áll, burkolatszegélyre nőtt, részben feltöltésben.
Radó-EU érték (A)	3 - gyökérzetten/gyökérnyakon kisebb seb-korhadás, csekély hibás termőhelyen

Törzs	
Törzs jellemzői	csavarodott, léces vastagodású, törzshorpadás, törzsdudor
Megjegyzés	Kopogtatásra odvasodás gyanú.
Radó-EU érték (B)	4 - kismértékű károsodás (néhány felszíni seb)

Javaslatok	
Megjegyzés	
Összegző javaslat	ápoló metszés, vázágak rögzítése, fahely átalakítása
Ált. állapot mutató	55 %
További vizsgálatok	3D favizsgálat készítés

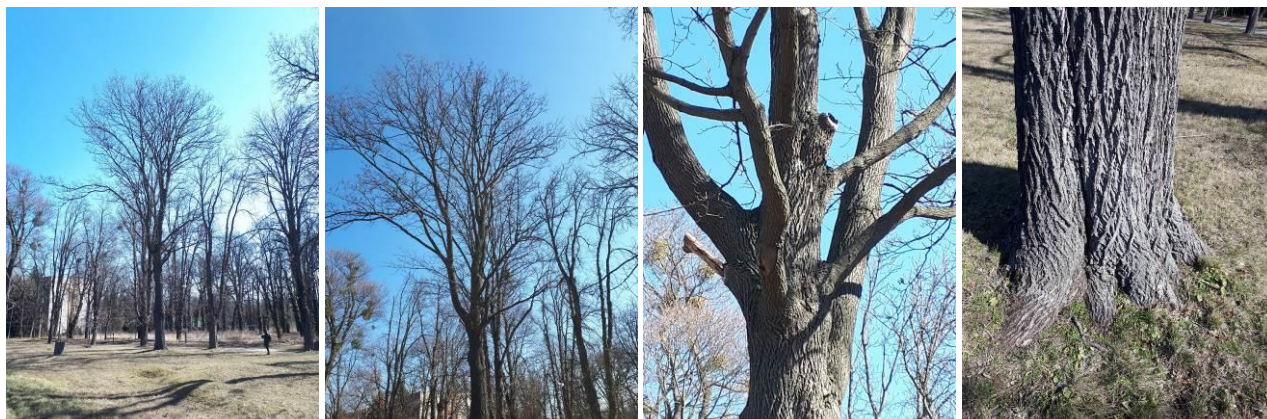
Dendrológiai adatok		Azonosító	676
Tudományos név	Acer platanoides	Magyar név	Korai juhar
Fa magasság	22,0 m	Törzsmagasság	6,4 m
Törzsátmérő	71 cm	Kor	67 év
Koronaátmérő	10 m	Dendrológiai érték	2 (közepesen értékes fafaj)

Gyökérzet	
Gyökér jellemzők	gyökérzet felszínre került
Gyökérnyak jellemzők	gyökérnyak ép, léces vastagodás
Megjegyzés	Zöldterületen áll.
Radó-EU érték (A)	4 - gyökérzet fejlődése kismértékben gátolt, termőhely elfogadható, gyökérnyak nem sérült

Törzs	
Törzs jellemzői	ferde, kéregsérülés, kéregrepedés, törzsdudor
Megjegyzés	
Radó-EU érték (B)	4 - kismértékű károsodás (néhány felszíni seb)

Javaslatok	
Megjegyzés	
Összegző javaslat	ápoló metszés
Ált. állapot mutató	75 %
További vizsgálatok	3D favizsgálat készítés

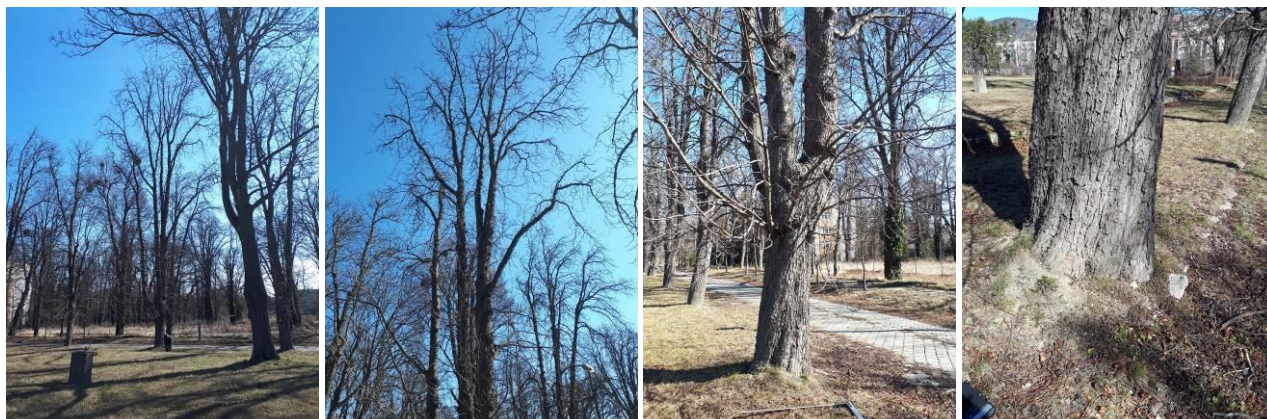
Dendrológiai adatok		Azonosító	677
Tudományos név	Aesculus hippocastanum	Magyar név	Közönséges vadgesztenye
Fa magasság	23,0 m	Törzsmagasság	2,9 m
Törzsátmérő	72 cm	Kor	61 év
Koronaátmérő	11 m	Dendrológiai érték	3 (értékes fafaj)

Gyökérzet	
Gyökér jellemzők	gyökér ép
Gyökérnyak jellemzők	gyökérnyak ép, léces vastagodás
Megjegyzés	Zöldsávban áll, burkolatszegélyre nőtt.
Radó-EU érték (A)	3 - gyökérzetben/gyökérnyakon kisebb seb-korhadás, csekély hibás termőhelyen

Törzs	
Törzs jellemzői	törzssarj, csavarodott, léces vastagodású, törzsdudor
Megjegyzés	
Radó-EU érték (B)	5 - ép

Javaslatok	
Megjegyzés	
Összegző javaslat	ápoló metszés, hajtásválogatás, vázágak rögzítése
Ált. állapot mutató	60 %
További vizsgálatok	3D favizsgálat készítés

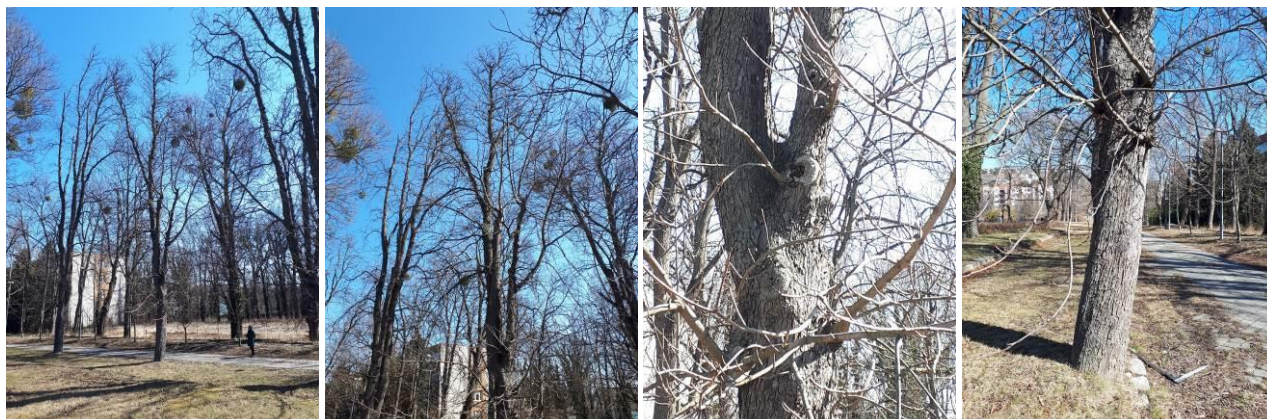
Dendrológiai adatok		Azonosító	678
Tudományos név	Aesculus hippocastanum	Magyar név	Közönséges vadgesztenye
Fa magasság	17,5 m	Törzsmagasság	4,0 m
Törzsátmérő	50 cm	Kor	42 év
Koronaátmérő	8 m	Dendrológiai érték	3 (értékes fafaj)

Gyökérzet	
Gyökér jellemzők	gyökér ép
Gyökérnyak jellemzők	gyökérnyak ép
Megjegyzés	Zöldsávban áll, burkolatszegélyre nőtt.
Radó-EU érték (A)	3 - gyökérzetben/gyökérnyakon kisebb seb-korhadás, csekély hibás termőhelyen

Törzs	
Törzs jellemzői	ferde, csavarodott, kéregrepedés, törzsdudor
Megjegyzés	Kopogtatásra odvasodás gyanú.
Radó-EU érték (B)	4 - kismértékű károsodás (néhány felszíni seb)

Javaslatok	
Megjegyzés	
Összegző javaslat	hajtásválogatás, seb, odú- és üregkezelés, fahely átalakítása
Ált. állapot mutató	55 %
További vizsgálatok	3D favizsgálat készítés

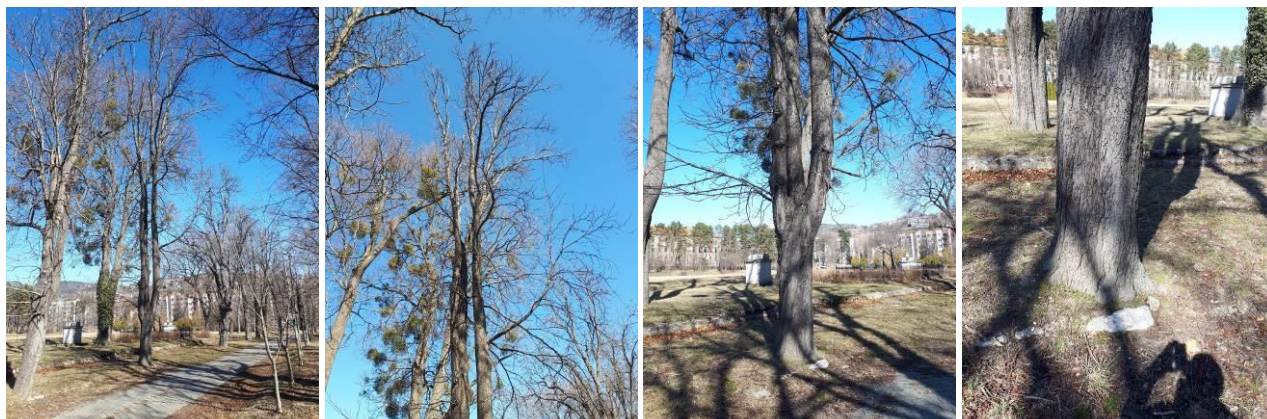
Dendrológiai adatok		Azonosító	679
Tudományos név	Aesculus hippocastanum	Magyar név	Közönséges vadgesztenye
Fa magasság	22,8 m	Törzsmagasság	3,0 m
Törzsátmérő	58 cm	Kor	49 év
Koronaátmérő	8 m	Dendrológiai érték	3 (értékes fafaj)

Gyökérzet	
Gyökér jellemzők	gyökérzet ép, gyökérzet feltöltésben
Gyökérnyak jellemzők	gyökérnyak ép, léces vastagodás
Megjegyzés	Zöldsávban áll, burkolatszegélyre nőtt, részben feltöltésben.
Radó-EU érték (A)	3 - gyökérzetben/gyökérnyakon kisebb seb-korhadás, csekély hibás termőhelyen

Törzs	
Törzs jellemzői	léces vastagodású, kéregleválás, törzshorpadás, törzsdudor, állati kártétel látható
Megjegyzés	
Radó-EU érték (B)	4 - kismértékű károsodás (néhány felszíni seb)

Javaslatok	
Megjegyzés	
Összegző javaslat	ápoló metszés, hajtásválogatás, vázágak rögzítése, fahely átalakítása
Ált. állapot mutató	55 %
További vizsgálatok	3D favizsgálat készítés, statikai vizsgálat készítés

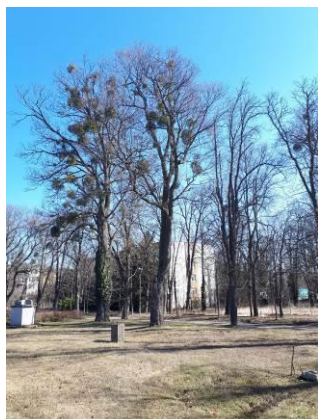
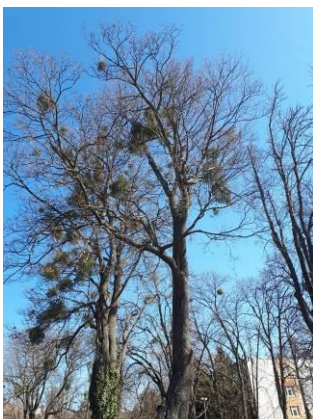
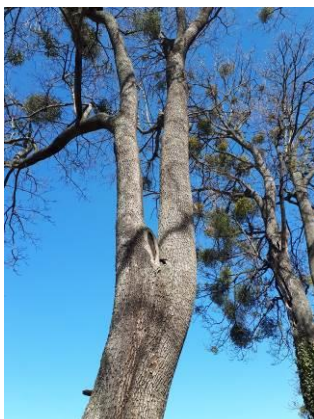
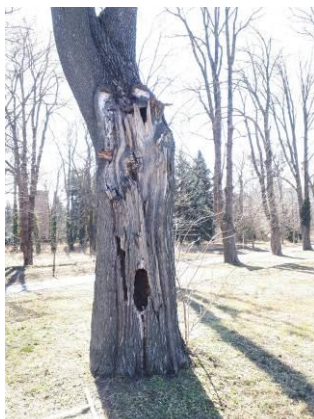
Dendrológiai adatok		Azonosító	680
Tudományos név	Acer platanoides	Magyar név	Korai juhar
Fa magasság	21,3 m	Törzsmagasság	3,7 m
Törzsátmérő	91 cm	Kor	86 év
Koronaátmérő	12 m	Dendrológiai érték	2 (közepesen értékes fafaj)

Gyökérzet	
Gyökér jellemzők	gyökér ép
Gyökérnyak jellemzők	léces vastagodás, odvasodás
Megjegyzés	Zöldterületen áll, tövénél bodza.
Radó-EU érték (A)	2 - erős felszíni károsodás, jelentősen kedvezőtlen termőhely

Törzs	
Törzs jellemzői	léces vastagodású, törzshasadás, odvasodás, törzshorpadás, állati kártétel látható
Megjegyzés	Idegen test a törzsön.
Radó-EU érték (B)	2 - erős károsodás (több nagyfelületű seb, mély bekorhadás)

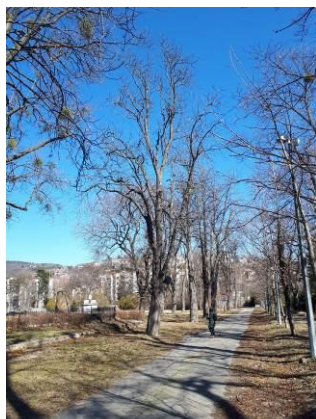
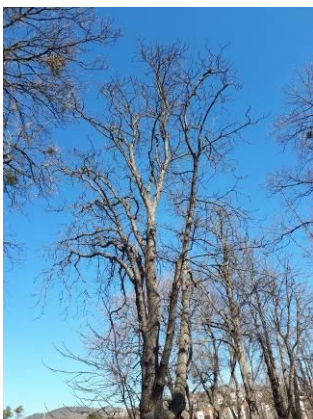
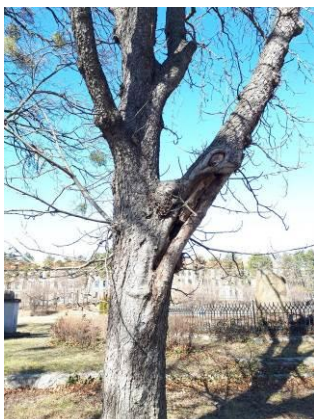
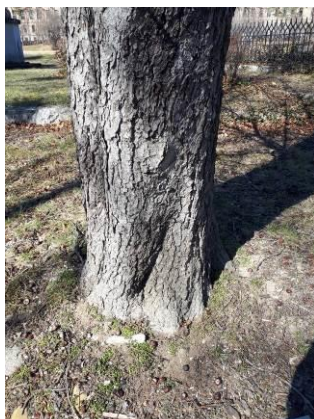
Dendrológiai adatok		Azonosító	682
Tudományos név	Aesculus hippocastanum	Magyar név	Közönséges vadgesztenye
Fa magasság	19,2 m	Törzsmagasság	3,0 m
Törzsátmérő	69 cm	Kor	59 év
Koronaátmérő	12 m	Dendrológiai érték	3 (értékes fafaj)

Gyökérzet	
Gyökér jellemzők	gyökér ép
Gyökérnyak jellemzők	gyökérnyak ép, léces vastagodás
Megjegyzés	Burkolat van a közelében.
Radó-EU érték (A)	3 - gyökérzetben/gyökérnyakon kisebb seb-korhadás, csekély hibás termőhelyen

Törzs	
Törzs jellemzői	törzssarj, ferde, csavarodott, léces vastagodású, odvasodás, törzshorpadás, törzsdudor
Megjegyzés	
Radó-EU érték (B)	2 - erős károsodás (több nagyfelületű seb, mély bekorhadás)

Javaslatok	
Megjegyzés	
Összegző javaslat	ápoló metszés, sarjak eltávolítása, vágások rögzítése, seb, odú- és üregkezelés
Ált. állapot mutató	50 %
További vizsgálatok	3D favizsgálat készítés

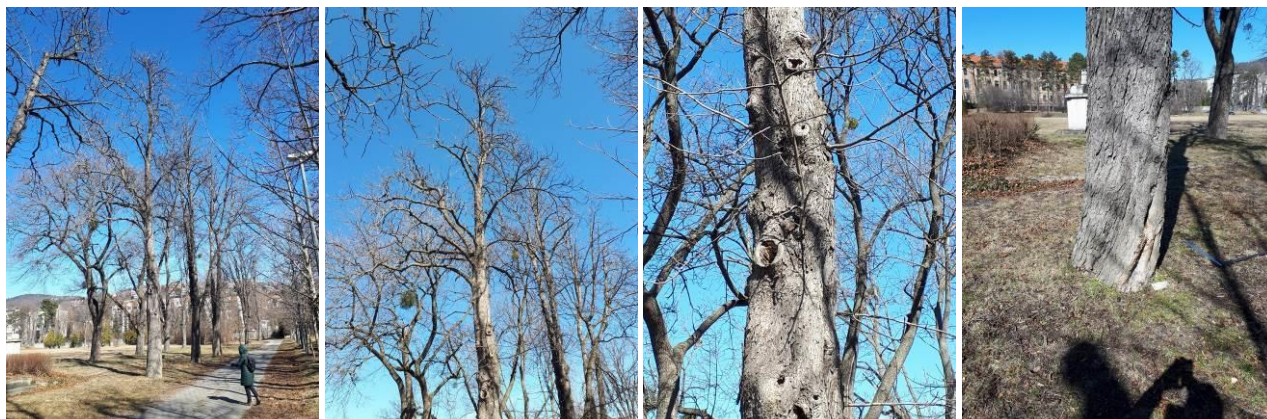
Dendrológiai adatok		Azonosító	683
Tudományos név	Aesculus hippocastanum	Magyar név	Közönséges vadgesztenye
Fa magasság	19,1 m	Törzsmagasság	6,7 m
Törzsátmérő	66 cm	Kor	56 év
Koronaátmérő	9 m	Dendrológiai érték	3 (értékes fafaj)

Gyökérzet	
Gyökér jellemzők	gyökér ép
Gyökérnyak jellemzők	léces vastagodás, kéregsérülés, odvasodás
Megjegyzés	A burkolat szegélyén áll.
Radó-EU érték (A)	3 - gyökérzetben/gyökérnyakon kisebb seb-korhadás, csekély hibás termőhelyen

Törzs	
Törzs jellemzői	ághely, csonk, törzssarj, csavarodott, odvasodás
Megjegyzés	Több odú, kopogtatásra erőteljesebb odvasodás gyanú merült fel.
Radó-EU érték (B)	2 - erős károsodás (több nagyfelületű seb, mély bekorhadás)

Javaslatok	
Megjegyzés	
Összegző javaslat	ápoló metszés, sarjak eltávolítása, seb, odú- és üregkezelés
Ált. állapot mutató	40 %
További vizsgálatok	3D favizsgálat készítés

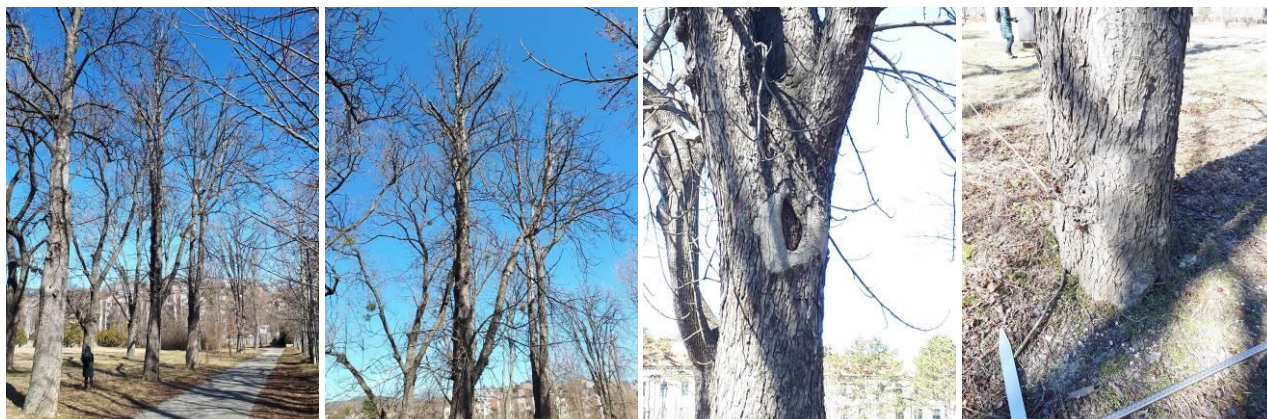
Dendrológiai adatok		Azonosító	684
Tudományos név	Aesculus hippocastanum	Magyar név	Közönséges vadgesztenye
Fa magasság	20,1 m	Törzsmagasság	3,5 m
Törzsátmérő	57 cm	Kor	48 év
Koronaátmérő	8 m	Dendrológiai érték	3 (értékes fafaj)

Gyökérzet	
Gyökér jellemzők	gyökér ép
Gyökérnyak jellemzők	gyökérnyak ép, léces vastagodás
Megjegyzés	Részben útszegélyen áll.
Radó-EU érték (A)	4 - gyökérzet fejlődése kismértékben gátolt, termőhely elfogadható, gyökérnyak nem sérült

Törzs	
Törzs jellemzői	kúszónövény, törzssarj, ferde, kéregsérülés, törzsdudor
Megjegyzés	
Radó-EU érték (B)	4 - kismértékű károsodás (néhány felszíni seb)

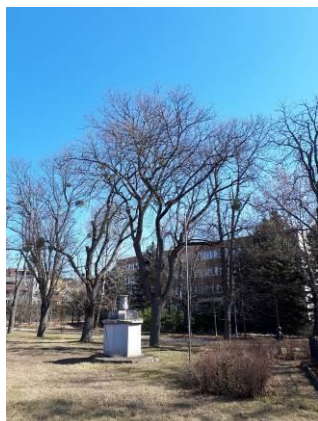
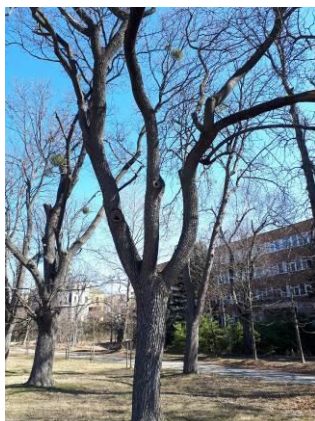
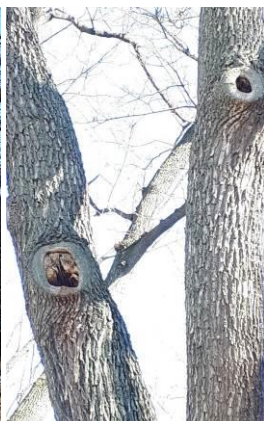
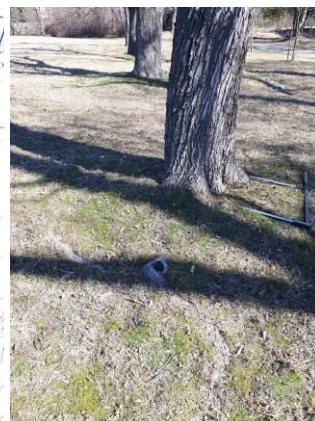
Dendrológiai adatok		Azonosító	685
Tudományos név	Acer platanoides	Magyar név	Korai juhar
Fa magasság	18,3 m	Törzsmagasság	3,1 m
Törzsátmérő	64 cm	Kor	61 év
Koronaátmérő	12 m	Dendrológiai érték	2 (közepesen értékes fafaj)

Gyökérzet	
Gyökér jellemzők	gyökérzet felszínre került, gyökérzet sérült
Gyökérnyak jellemzők	gyökérnyak ép
Megjegyzés	Zöldterületen áll.
Radó-EU érték (A)	3 - gyökérzetben/gyökérnyakon kisebb seb-korhadás, csekély hibás termőhelyen

Törzs	
Törzs jellemzői	törzs ép
Megjegyzés	
Radó-EU érték (B)	5 - ép

Korona	
Korona alap jellemzők	koronaalap ép
Korona jellemzők	ágcsomk, odvas vázág, száraz ágak, kúszónövény/epifita
Megjegyzés	10-nél kevesebb fagyöngy.
Radó-EU érték (C)	4 - lombveszteség 11-25 %

Egyéb adatok	
Dőlés	ÉK: 80 fok
Radó-EU vitalitás (D)	4 - beavatkozással a maximum életkort elérheti
Radó-EU ápoltság (E)	3 - közepes hiány

Javaslatok	
Megjegyzés	
Összegző javaslat	ápoló metszés, epifiton/kúszók eltávolítása, seb, odú- és üregkezelés
Ált. állapot mutató	70 %
További vizsgálatok

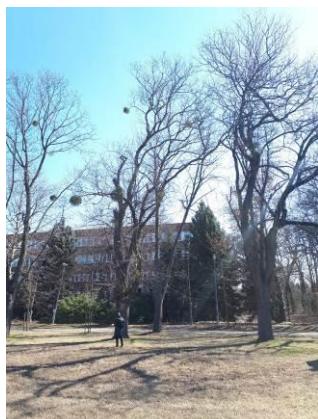
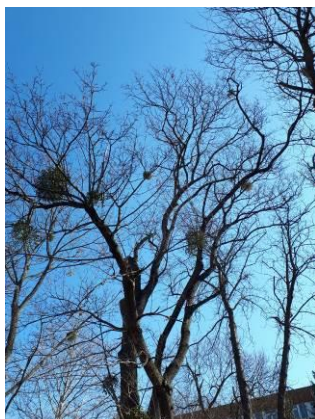
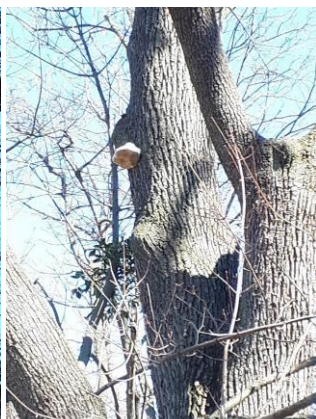
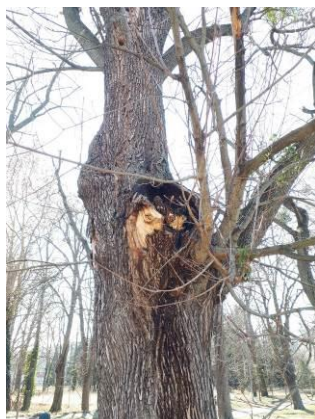
Dendrológiai adatok		Azonosító	686
Tudományos név	Acer platanoides	Magyar név	Korai juhar
Fa magasság	18,7 m	Törzsmagasság	2,3 m
Törzsátmérő	74 cm	Kor	70 év
Koronaátmérő	9 m	Dendrológiai érték	2 (közepesen értékes fafaj)

Gyökérzet	
Gyökér jellemzők	gyökér ép
Gyökérnyak jellemzők	gyökérnyak ép, léces vastagodás
Megjegyzés	Zöldterületen áll.
Radó-EU érték (A)	4 - gyökérzet fejlődése kismértékben gátolt, termőhely elfogadható, gyökérnyak nem sérült

Törzs	
Törzs jellemzői	ferde, csavarodott, léces vastagodású, odvasodás, kéregrepedés, törzshorpadás, rákos elváltozás, sejtburjánzás, nedves váladék megjelenése
Megjegyzés	Kopogtatásra odvasodás gyanú.
Radó-EU érték (B)	2 - erős károsodás (több nagyfelületű seb, mély bekorhadás)

Korona	
Korona alap jellemzők	odvas
Korona jellemzők	ágcsont, ferde, féloldalas, odvas vázág, száraz ágak, gombafertőzés, kúszónövény/epifita
Megjegyzés	Állati kártétel, 10-nél több fagyöngy, ágcsont odvasodások, és tapló termőtestek láthatók a koronában.
Radó-EU érték (C)	2 - erős koronakárosodás 50 % felett

Egyéb adatok	
Dőlés	K: 83 fok
Radó-EU vitalitás (D)	2 - egy évtizeden belül lecserélendő
Radó-EU ápoltság (E)	2 - jelentős mértékű hiány

Javaslatok	
Megjegyzés	
Összegző javaslat	koronaalakító metszés, vázágak rögzítése, seb, odú- és üregkezelés
Ált. állapot mutató	35 %
További vizsgálatok	3D favizsgálat készítés

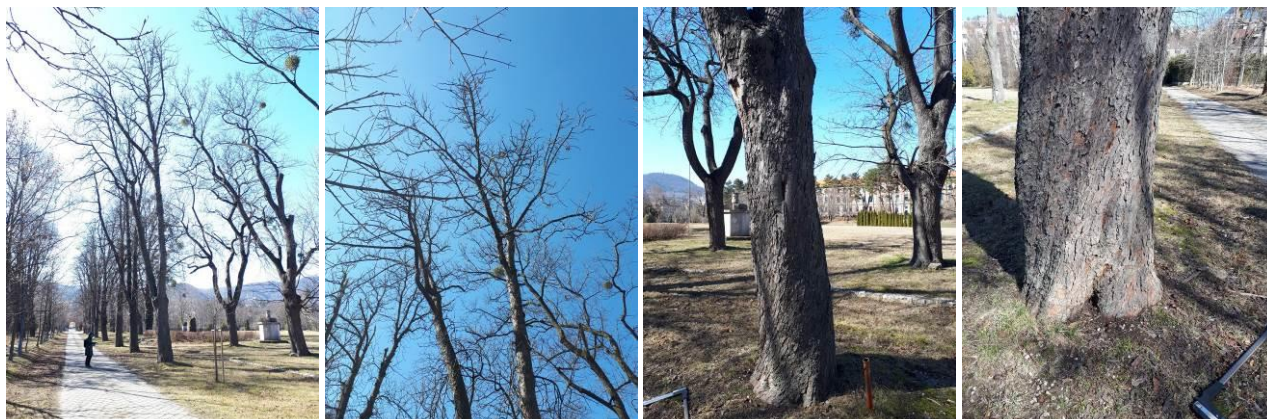
Dendrológiai adatok		Azonosító	687
Tudományos név	Aesculus hippocastanum	Magyar név	Közönséges vadgesztenye
Fa magasság	19,6 m	Törzsmagasság	2,8 m
Törzsátmérő	70 cm	Kor	60 év
Koronaátmérő	12 m	Dendrológiai érték	3 (értékes fafaj)

Gyökérzet	
Gyökér jellemzők	gyökér ép
Gyökérnyak jellemzők	gyökérnyak ép, léces vastagodás
Megjegyzés	Zöldsávban, a burkolatszegélyen áll, közelében vízakna van a gyökérnyaktól 30 cm-re.
Radó-EU érték (A)	3 - gyökérzetben/gyökérnyakon kisebb seb-korhadás, csekély hibás termőhelyen

Törzs	
Törzs jellemzői	ferde, csavarodott, léces vastagodású, odvasodás, kéregsérülés, törzsdudor, állati kártétel látható
Megjegyzés	Kis hosszanti odú, kopogtatásra nagyobb odvasodásra utaló gyanú merült fel.
Radó-EU érték (B)	3 - egyértelmű károsodás (felszíni sebek, korhadási helyek)

Korona	
Korona alap jellemzők	V, U elágazás, odvas
Korona jellemzők	ágcsont, sérült vázág, száraz ágak
Megjegyzés	
Radó-EU érték (C)	3 - jelentős lombveszteség 26-50%

Egyéb adatok	
Dőlés	DK: 82 fok
Radó-EU vitalitás (D)	3 - maximum életkor előtt lecserélendő
Radó-EU ápoltság (E)	3 - közepes hiány

Javaslatok	
Megjegyzés	
Összegző javaslat	ápoló metszés, vázágak rögzítése
Ált. állapot mutató	50 %
További vizsgálatok	3D favizsgálat készítés, statikai vizsgálat készítés, gyökérzet vizsgálata húzóvizsgálattal

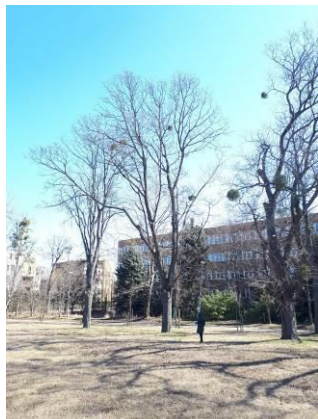
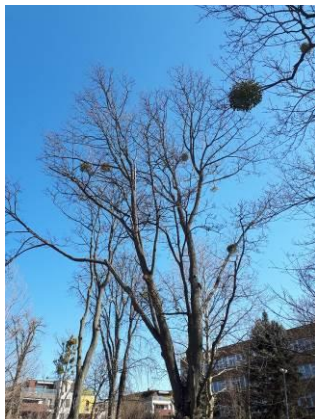
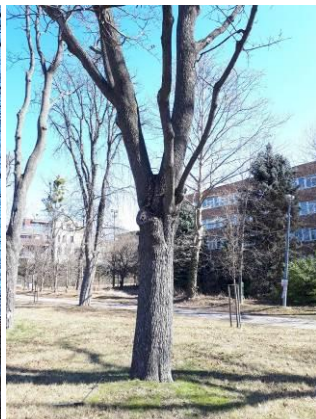
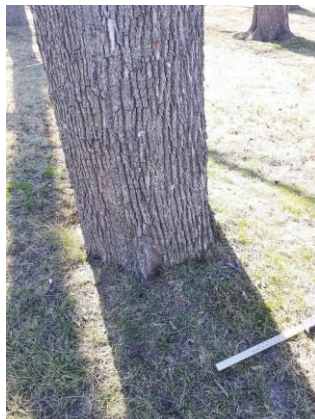
Dendrológiai adatok		Azonosító	688
Tudományos név	Acer platanoides	Magyar név	Korai juhar
Fa magasság	19,9 m	Törzsmagasság	2,5 m
Törzsátmérő	62 cm	Kor	59 év
Koronaátmérő	10 m	Dendrológiai érték	2 (közepesen értékes fafaj)

Gyökérzet	
Gyökér jellemzők	gyökér ép
Gyökérnyak jellemzők	gyökérnyak ép, léces vastagodás
Megjegyzés	Zöldterületen áll.
Radó-EU érték (A)	5 - láthatóan fejlett gyökérzet, optimális termőhely, ép gyökérnyak

Törzs	
Törzs jellemzői	törzs ép, ághely, csonk, ferde
Megjegyzés	Ágcsonk bekorhadás.
Radó-EU érték (B)	4 - kismértékű károsodás (néhány felszíni seb)

Korona	
Korona alap jellemzők	ép koronaalap, V, U elágazás
Korona jellemzők	ágcsonk, sérült vázág, odvas vázág, száraz ágak, kúszónövény/epifita
Megjegyzés	1-1 hosszanti repedés látható az É-i vázágon. 10-nél kevesebb fagyöngy. Az U elágazódás alatt 2 fiatal ág
Radó-EU érték (C)	3 - jelentős lombveszteség 26-50%

Egyéb adatok	
Dőlés	K: 81 fok
Radó-EU vitalitás (D)	3 - maximum életkor előtt lecserélendő
Radó-EU ápoltság (E)	3 - közepes hiány

Javaslatok	
Megjegyzés	
Összegző javaslat	ápoló metszés, epifiton/kúszók eltávolítása, seb, odú- és üregkezelés
Ált. állapot mutató	65 %
További vizsgálatok	3D favizsgálat készítés

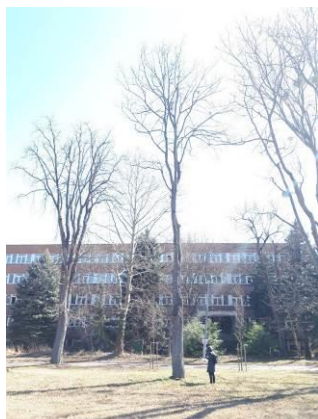
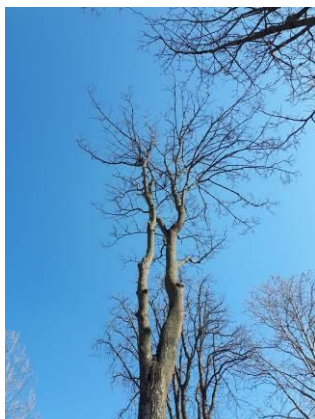
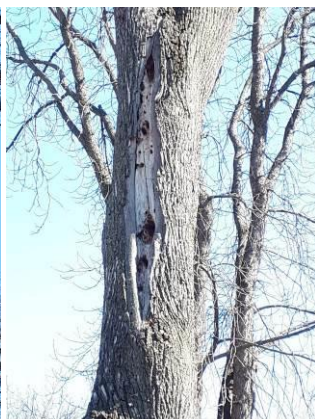
Dendrológiai adatok		Azonosító	689
Tudományos név	Acer platanoides	Magyar név	Korai juhar
Fa magasság	19,0 m	Törzsmagasság	5,0 m
Törzsátmérő	53 cm	Kor	50 év
Koronaátmérő	7 m	Dendrológiai érték	2 (közepesen értékes fafaj)

Gyökérzet	
Gyökér jellemzők	gomba termőtest
Gyökérnyak jellemzők	farészsérülés, odvasodás, gombafertőzés
Megjegyzés	
Radó-EU érték (A)	2 - erős felszíni károsodás, jelentősen kedvezőtlen termőhely

Törzs	
Törzs jellemzői	odvasodás, kéregrepedés, állati kártétel látható
Megjegyzés	
Radó-EU érték (B)	2 - erős károsodás (több nagyfelületű seb, mély bekorhadás)

Korona	
Korona alap jellemzők	V, U elágazás, odvas
Korona jellemzők	ágcsont, száraz ágak
Megjegyzés	
Radó-EU érték (C)	2 - erős koronakárosodás 50 % felett

Egyéb adatok	
Dőlés	-
Radó-EU vitalitás (D)	2 - egy évtizeden belül lecserélendő
Radó-EU ápoltság (E)	1 - elhanyagolt

Javaslatok	
Megjegyzés	Hosszú távon nem tartható a területen.
Összegző javaslat	korona kurtítása
Ált. állapot mutató	20 %
További vizsgálatok	3D favizsgálat készítés, statikai vizsgálat készítés

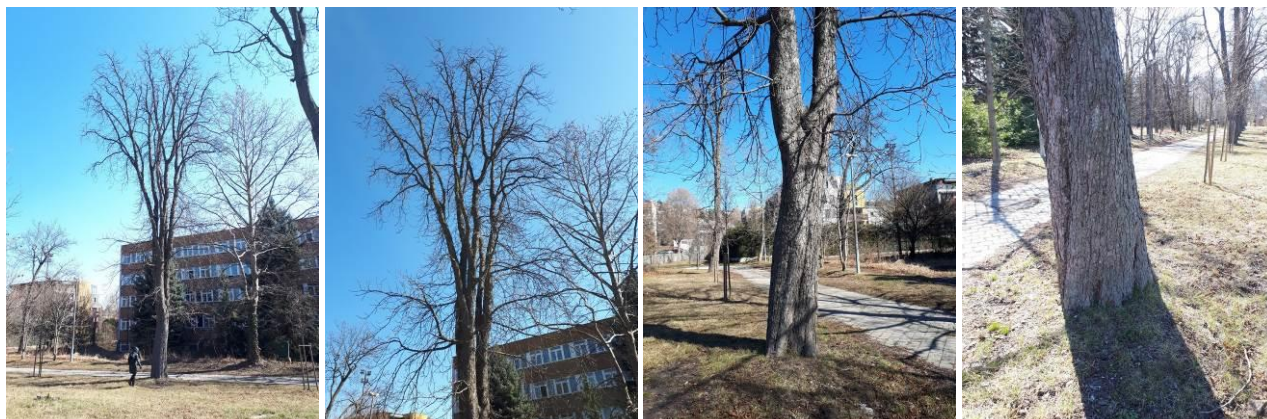
Dendrológiai adatok		Azonosító	690
Tudományos név	Aesculus hippocastanum	Magyar név	Közönséges vadgesztenye
Fa magasság	18,7 m	Törzsmagasság	3,8 m
Törzsátmérő	69 cm	Kor	59 év
Koronaátmérő	9 m	Dendrológiai érték	3 (értékes fafaj)

Gyökérzet	
Gyökér jellemzők	gyökér ép
Gyökérnyak jellemzők	gyökérnyak ép, léces vastagodás
Megjegyzés	Vízakna, burkolat a közelében, szegélyben áll.
Radó-EU érték (A)	3 - gyökérzetben/gyökérnyakon kisebb seb-korhadás, csekély hibás termőhelyen

Törzs	
Törzs jellemzői	ferde, csavarodott, léces vastagodású, törzsdudor
Megjegyzés	Külső sérülés nem látható, de kopogtatásra odvasodás gyanú áll fenn.
Radó-EU érték (B)	3 - egyértelmű károsodás (felszíni sebek, korhadási helyek)

Korona	
Korona alap jellemzők	ép koronaalap, V, U elágazás
Korona jellemzők	ágcsont, sérült vázág, száraz ágak
Megjegyzés	
Radó-EU érték (C)	4 - lombvesztesség 11-25 %

Egyéb adatok	
Dőlés	DK: 78 fok
Radó-EU vitalitás (D)	3 - maximum életkor előtt lecserélendő
Radó-EU ápoltság (E)	3 - közepes hiány

Javaslatok	
Megjegyzés	
Összegző javaslat	ápoló metszés, vázágak rögzítése
Ált. állapot mutató	55 %
További vizsgálatok	3D favizsgálat készítés

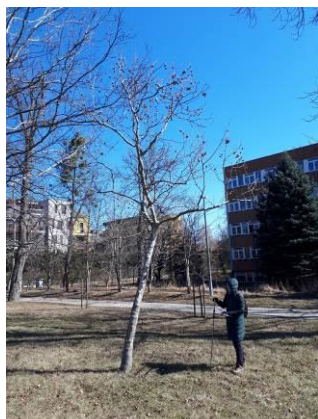
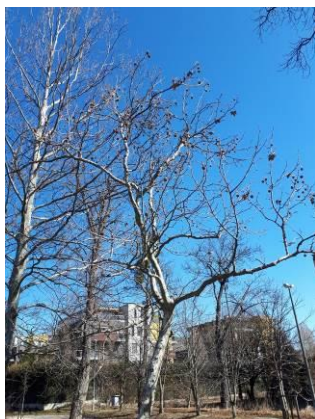
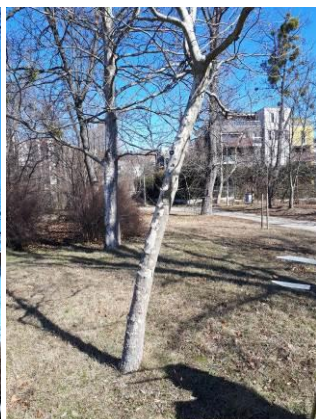
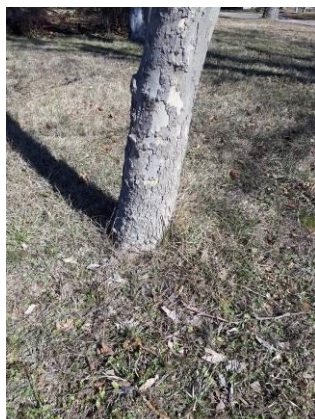
Dendrológiai adatok		Azonosító	691
Tudományos név	Platanus × hispanica	Magyar név	Közönséges platán
Fa magasság	5,8 m	Törzsmagasság	2,3 m
Törzsátmérő	14 cm	Kor	13 év
Koronaátmérő	3 m	Dendrológiai érték	3 (értékes fafaj)

Gyökérzet	
Gyökér jellemzők	gyökér ép
Gyökérnyak jellemzők	gyökérnyak ép
Megjegyzés	
Radó-EU érték (A)	5 - láthatóan fejlett gyökérzet, optimális termőhely, ép gyökérnyak

Törzs	
Törzs jellemzői	törzs ép, törzssarj, ferde
Megjegyzés	
Radó-EU érték (B)	5 - ép

Javaslatok	
Megjegyzés	
Összegző javaslat	koronaalakító metszés
Ált. állapot mutató	80 %
További vizsgálatok
