FAVIZSGÁLATI DOKUMENTÁCIÓ 1. ÜTEM

Akadémia Park

Budapest, 2022. április 12.

FAÁLLOMÁNY ÁLTALÁNOS JELLEMZÉSE

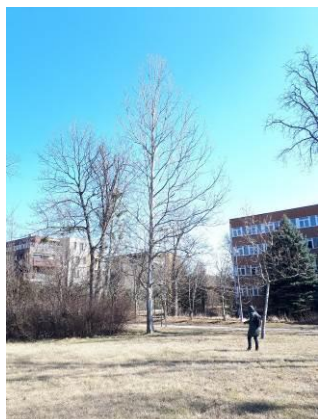
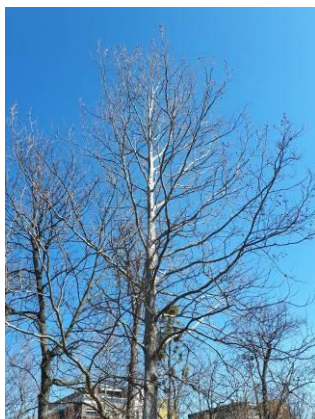
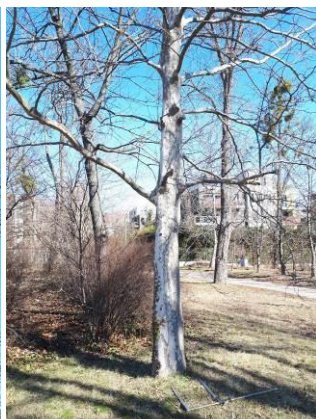
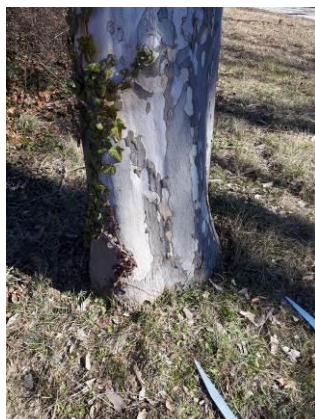
Dendrológiai adatok		Azonosító	692
Tudományos név	Platanus × hispanica	Magyar név	Közönséges platán
Fa magasság	17,7 m	Törzsmagasság	2,3 m
Törzsátmérő	38 cm	Kor	36 év
Koronaátmérő	10 m	Dendrológiai érték	3 (értékes fafaj)

Gyökérzet	
Gyökér jellemzők	gyökér ép
Gyökérnyak jellemzők	gyökérnyak ép
Megjegyzés	
Radó-EU érték (A)	5 - láthatóan fejlett gyökérzet, optimális termőhely, ép gyökérnyak

Törzs	
Törzs jellemzői	törzs ép, kúszónövény, ferde
Megjegyzés	
Radó-EU érték (B)	5 - ép

Javaslatok	
Megjegyzés	
Összegző javaslat	ápoló metszés, epifiton/kúszók eltávolítása
Ált. állapot mutató	90 %
További vizsgálatok

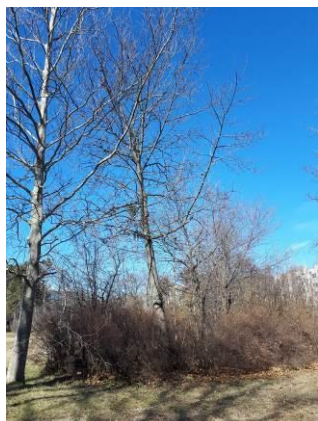
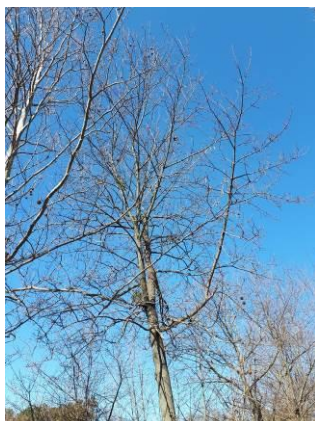
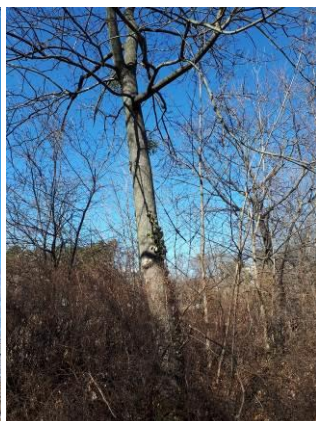
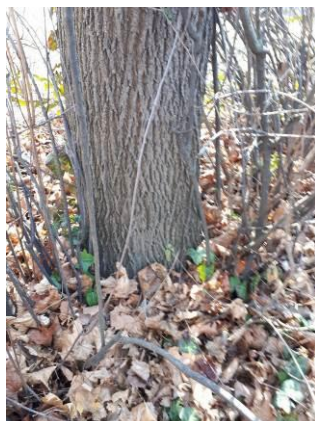
Dendrológiai adatok		Azonosító	693
Tudományos név	Acer platanoides	Magyar név	Korai juhar
Fa magasság	15,0 m	Törzsmagasság	5,0 m
Törzsátmérő	33 cm	Kor	31 év
Koronaátmérő	8 m	Dendrológiai érték	2 (közepesen értékes fafaj)

Gyökérzet	
Gyökér jellemzők	gyökér ép
Gyökérnyak jellemzők	gyökérnyak ép
Megjegyzés	Zöldterületen, cserjesávban áll.
Radó-EU érték (A)	5 - láthatóan fejlett gyökérzet, optimális termőhely, ép gyökérnyak

Törzs	
Törzs jellemzői	törzs ép, kúszónövény, gyógyult seb, ferde
Megjegyzés	
Radó-EU érték (B)	5 - ép

Javaslatok	
Megjegyzés	Környezetredezés szükséges.
Összegző javaslat	ápoló metszés, epifiton/kúszók eltávolítása
Ált. állapot mutató	80 %
További vizsgálatok

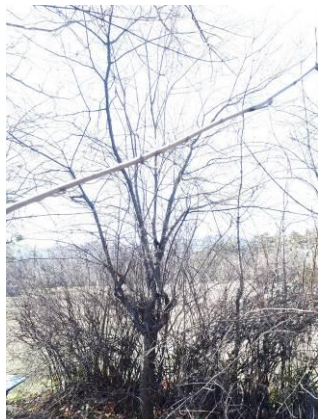
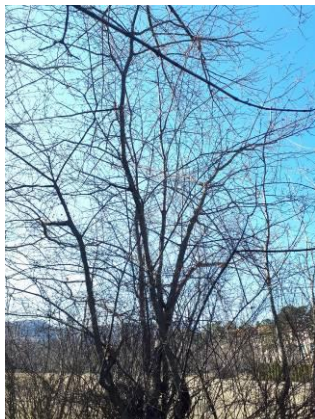
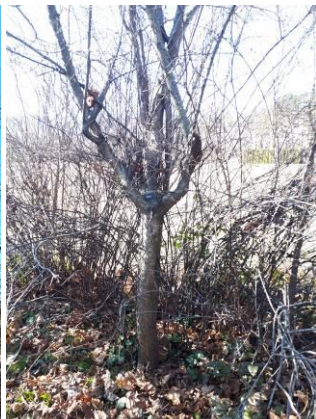
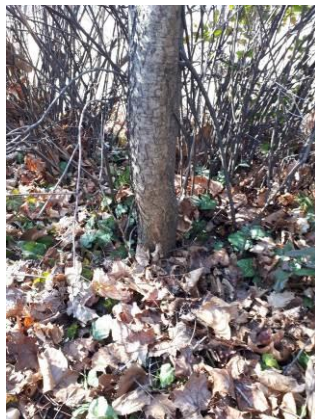
Dendrológiai adatok		Azonosító	694
Tudományos név	Prunus cerasifera	Magyar név	Iráni cseresznyeszilva
Fa magasság	6,0 m	Törzsmagasság	0,2 m
Törzsátmérő	18 cm	Kor	17 év
Koronaátmérő	4 m	Dendrológiai érték	2 (közepesen értékes fafaj)

Gyökérzet	
Gyökér jellemzők	gyökér ép
Gyökérnyak jellemzők	gyökérnyak ép
Megjegyzés	Zöldterületen, cserjesávban áll. Spontán kelt és megerősödött magonc
Radó-EU érték (A)	5 - láthatóan fejlett gyökérzet, optimális termőhely, ép gyökérnyak

Törzs	
Törzs jellemzői	törzs ép, több törzs
Megjegyzés	2 törzs 12 és 6 cm törzsátmérőkkel.
Radó-EU érték (B)	5 - ép

Javaslatok	
Megjegyzés	Környezetredezés szükséges.
Összegző javaslat	koronaalakító metszés
Ált. állapot mutató	75 %
További vizsgálatok

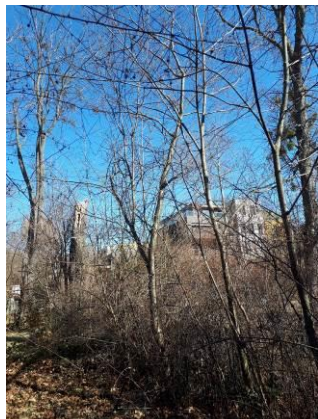
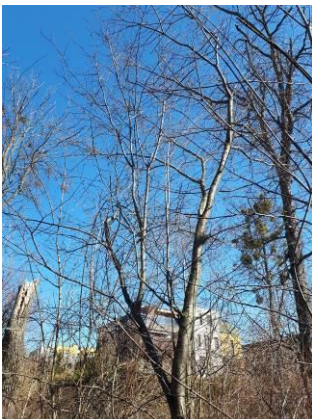
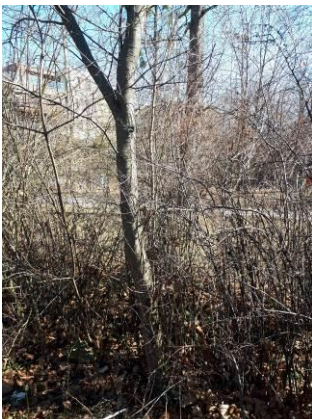
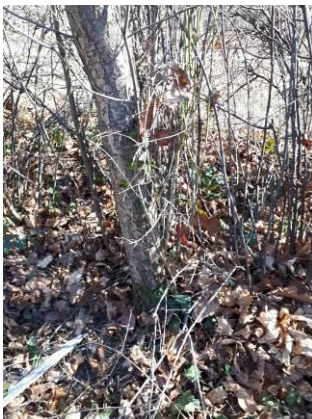
Dendrológiai adatok		Azonosító	695
Tudományos név	Prunus cerasifera	Magyar név	Íráni cseresznyeszilva
Fa magasság	7,0 m	Törzsmagasság	2,0 m
Törzssátmérő	12 cm	Kor	11 év
Koronaátmérő	4 m	Dendrológiai érték	2 (közepesen értékes fafaj)

Gyökérzet	
Gyökér jellemzők	gyökér ép
Gyökérnyak jellemzők	gyökérnyak ép
Megjegyzés	Zöldterületen, cserjesávban áll.
Radó-EU érték (A)	5 - láthatóan fejlett gyökérzet, optimális termőhely, ép gyökérnyak

Törzs	
Törzs jellemzői	törzs ép, kúszónövény, törzssarj, ferde
Megjegyzés	
Radó-EU érték (B)	5 - ép

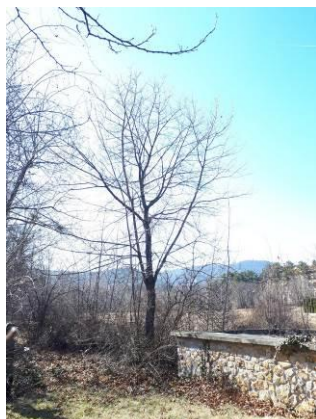
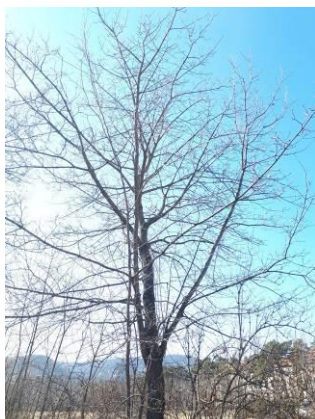
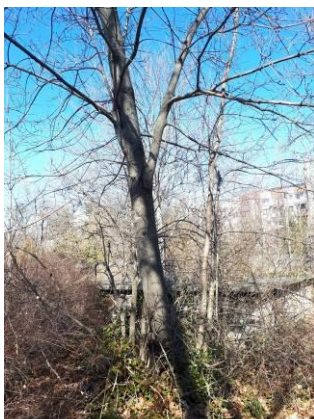
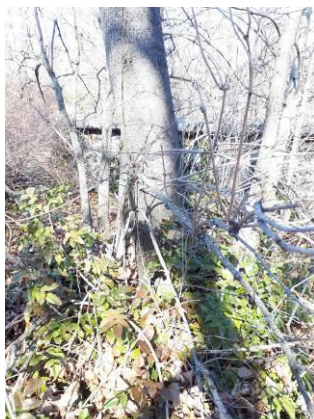
Dendrológiai adatok		Azonosító	696
Tudományos név	Acer platanoides	Magyar név	Korai juhar
Fa magasság	11,1 m	Törzsmagasság	2,6 m
Törzsátmérő	30 cm	Kor	28 év
Koronaátmérő	7 m	Dendrológiai érték	2 (közepesen értékes fafaj)

Gyökérzet	
Gyökér jellemzők	gyökér ép
Gyökérnyak jellemzők	gyökérnyak ép
Megjegyzés	Zöldterületen áll, közel az épített elem.
Radó-EU érték (A)	5 - láthatóan fejlett gyökérzet, optimális termőhely, ép gyökérnyak

Törzs	
Törzs jellemzői	törzs ép, kúszónövény, ferde
Megjegyzés	
Radó-EU érték (B)	5 - ép

Korona	
Korona alap jellemzők	koronaalap ép
Korona jellemzők	ferde, féloldalas
Megjegyzés	
Radó-EU érték (C)	5 - ép, max. 10 %-os lombvesztesség

Egyéb adatok	
Dőlés	ÉNY: 81 fok
Radó-EU vitalitás (D)	4 - beavatkozással a maximum életkort elérheti
Radó-EU ápoltság (E)	3 - közepes hiány

Javaslatok	
Megjegyzés	Környezetredezés szükséges.
Összegző javaslat	ápoló metszés, epifiton/kúszók eltávolítása
Ált. állapot mutató	85 %
További vizsgálatok

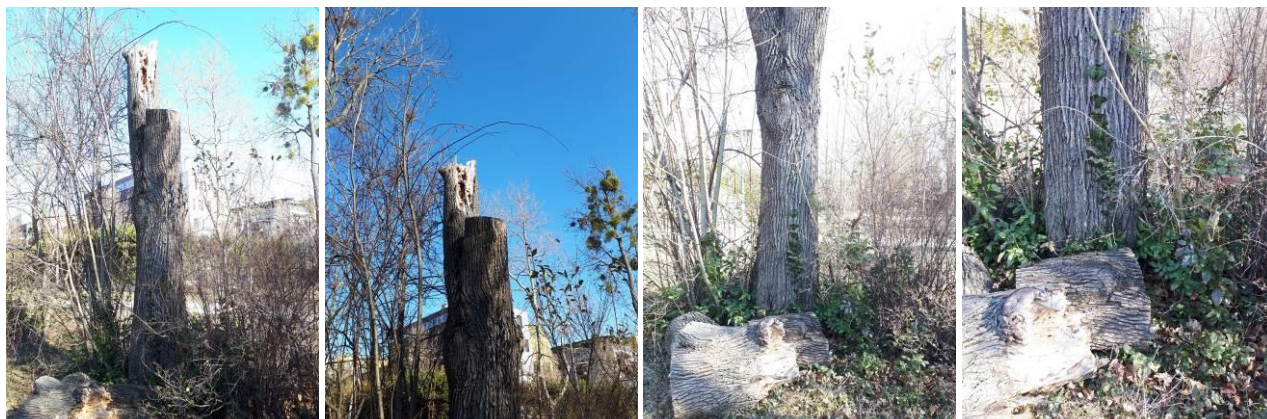
Dendrológiai adatok		Azonosító	697
Tudományos név	Acer platanoides	Magyar név	Korai juhar
Fa magasság	5,0 m	Törzsmagasság	
Törzsátmérő	71 cm	Kor	67 év
Koronaátmérő		Dendrológiai érték	2 (közepesen értékes fafaj)

Gyökérzet	
Gyökér jellemzők	
Gyökérnyak jellemzők	
Megjegyzés	
Radó-EU érték (A)	1 - gyökérzet legalább 50 %-os károsodása, rossz termőhely

Törzs	
Törzs jellemzői	
Megjegyzés	
Radó-EU érték (B)	1 - előrehaladott károsodás, elhalt, korhadt törzs (statikailag gyengült, tápanyagot nem pótol)

Korona	
Korona alap jellemzők	
Korona jellemzők	
Megjegyzés	
Radó-EU érték (C)	1 - elhalt korona, teljes lombvesztés

Egyéb adatok	
Dőlés	-
Radó-EU vitalitás (D)	1 - sürgősen lecserélendő
Radó-EU ápoltság (E)	1 - elhanyagolt

Környezet	
Fa védettsége	Kertes beépítésű, alacsony laksűrűségű területen álló fa
Fa elhelyezkedése	Park, erdő
Környezeti állapot	A fa környezetében néhány (1-2) épített elem van
Élőhely minősége	A fa élőhelyi adottságai jók
Veszélyeztetettség	A fa a környezetére egyértelmű veszélyt jelent

Javaslatok	
Megjegyzés	
Összegző javaslat	fakivágás
Ált. állapot mutató	0 %
További vizsgálatok

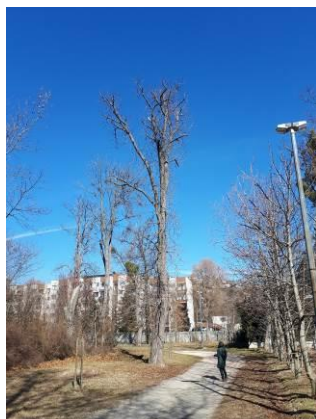
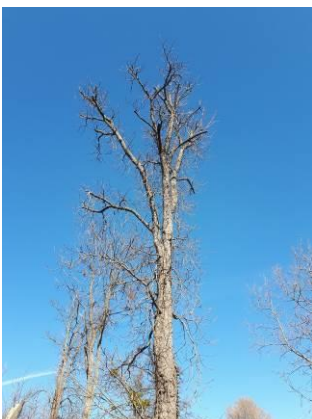
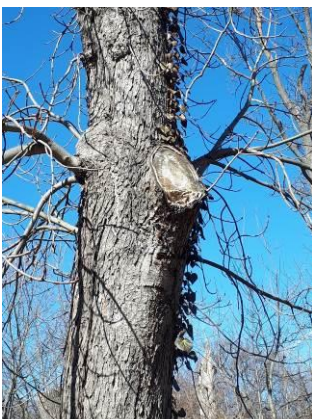
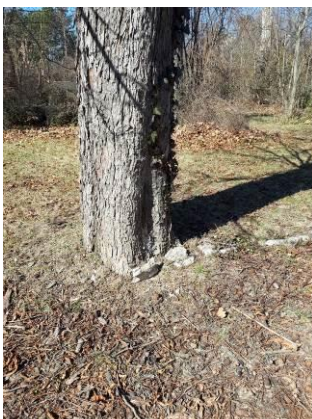
Dendrológiai adatok		Azonosító	698
Tudományos név	Aesculus hippocastanum	Magyar név	Közönséges vadgesztenye
Fa magasság	19,7 m	Törzsmagasság	3,1 m
Törzsátmérő	68 cm	Kor	58 év
Koronaátmérő	8 m	Dendrológiai érték	3 (értékes fafaj)

Gyökérzet	
Gyökér jellemzők	gyökér ép
Gyökérnyak jellemzők	gyökérnyak ép, léces vastagodás
Megjegyzés	Zöldsávban, burkolatszegélyen áll.
Radó-EU érték (A)	3 - gyökérzetben/gyökérnyakon kisebb seb-korhadás, csekély hibás termőhelyen

Törzs	
Törzs jellemzői	kúszónövény, törzssarj, ferde, kéregleválás, kéregrepedés
Megjegyzés	
Radó-EU érték (B)	3 - egyértelmű károsodás (felszíni sebek, korhadási helyek)

Korona	
Korona alap jellemzők	koronaalap ép
Korona jellemzők	korona csonkolt, száraz ágak
Megjegyzés	
Radó-EU érték (C)	2 - erős koronakárosodás 50 % felett

Egyéb adatok	
Dőlés	K: 78 fok
Radó-EU vitalitás (D)	3 - maximum életkor előtt lecserélendő
Radó-EU ápoltság (E)	2 - jelentős mértékű hiány

Környezet	
Fa védettsége	Kertes beépítésű, alacsony laksűrűségű területen álló fa
Fa elhelyezkedése	Fasor
Környezeti állapot	A fa környezetében több (3-4) épített elem van
Élőhely minősége	A fa élőhelyi adottságai még megfelelőek
Veszélyeztetettség	A fa a környezetét gyakran veszélyezteti

Javaslatok	
Megjegyzés	
Összegző javaslat	ápoló metszés, sarjak eltávolítása, epifiton/kúszók eltávolítása
Ált. állapot mutató	40 %
További vizsgálatok	3D favizsgálat készítés, statikai vizsgálat készítés, gyökérzet vizsgálata húzóvizsgálattal

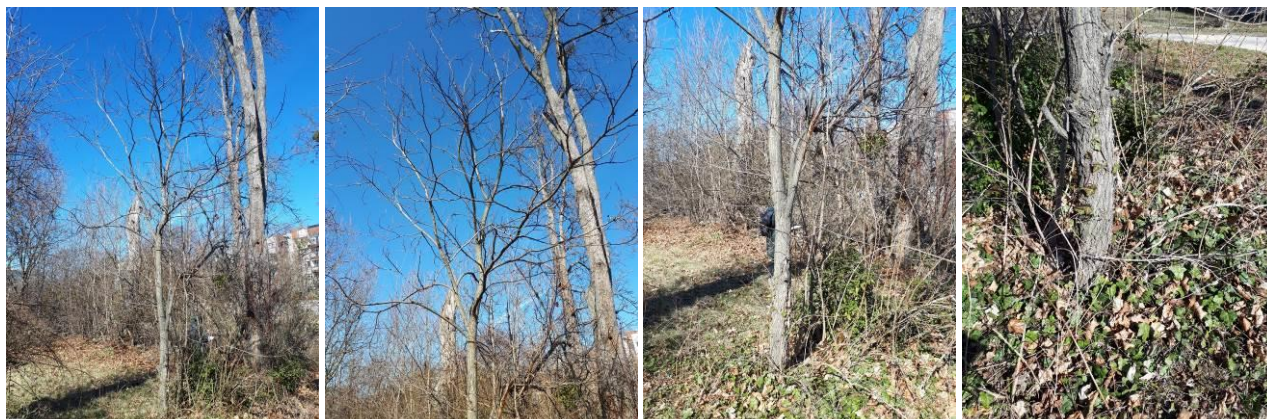
Dendrológiai adatok		Azonosító	699
Tudományos név	Robinia pseudoacacia	Magyar név	Fehér akác
Fa magasság	6,9 m	Törzsmagasság	1,5 m
Törzsátmérő	11 cm	Kor	12 év
Koronaátmérő	5 m	Dendrológiai érték	1 (kevésbé értékes, invazív fafaj)

Gyökérzet	
Gyökér jellemzők	gyökér ép
Gyökérnyak jellemzők	gyökérnyak ép
Megjegyzés	Zöldterületen, cserjecsoportban áll.
Radó-EU érték (A)	5 - láthatóan fejlett gyökérzet, optimális termőhely, ép gyökérnyak

Törzs	
Törzs jellemzői	kúszónövény, ághely, csonk, ferde, kéregsérülés, kéregleválás, kéregrepedés
Megjegyzés	
Radó-EU érték (B)	3 - egyértelmű károsodás (felszíni sebek, korhadási helyek)

Korona	
Korona alap jellemzők	ép koronaalap, V, U elágazás
Korona jellemzők	ferde, féloldalas, lehasadt vázág
Megjegyzés	
Radó-EU érték (C)	3 - jelentős lombvesztesség 26-50%

Egyéb adatok	
Dőlés	ÉNY: 85 fok
Radó-EU vitalitás (D)	3 - maximum életkor előtt lecserélendő
Radó-EU ápoltság (E)	3 - közepes hiány

Javaslatok	
Megjegyzés	
Összegző javaslat	koronaalakító metszés, epifiton/kúszók eltávolítása
Ált. állapot mutató	60 %
További vizsgálatok

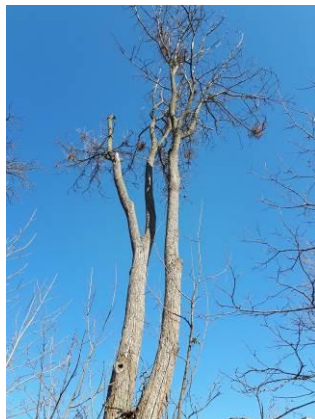
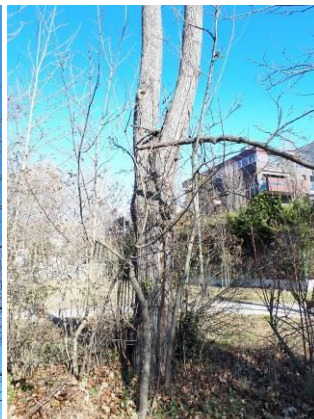
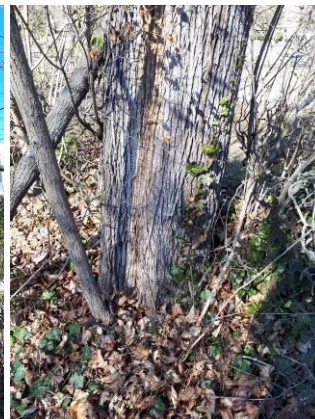
Dendrológiai adatok		Azonosító	700
Tudományos név	Acer platanoides	Magyar név	Korai juhar
Fa magasság	22,0 m	Törzsmagasság	3,8 m
Törzsátmérő	55 cm	Kor	52 év
Koronaátmérő	8 m	Dendrológiai érték	2 (közepesen értékes fafaj)

Gyökérzet	
Gyökér jellemzők	gyökér ép
Gyökérnyak jellemzők	odvasodás
Megjegyzés	Zöldterületen, cserjesávban áll.
Radó-EU érték (A)	1 - gyökérzet legalább 50 %-os károsodása, rossz termőhely

Törzs	
Törzs jellemzői	ferde, odvasodás, állati kártétel látható
Megjegyzés	
Radó-EU érték (B)	1 - előrehaladott károsodás, elhalt, korhadt törzs (statikailag gyengült, tápanyagot nem pótol)

Korona	
Korona alap jellemzők	ép koronaalap, V, U elágazás
Korona jellemzők	odvas vázág, kúszónövény/epifita
Megjegyzés	Elhalt korona, halott fagyöngyök, nem fog kihajtani.
Radó-EU érték (C)	1 - elhalt korona, teljes lombvesztés

Egyéb adatok	
Dőlés	ÉK: 81 fok
Radó-EU vitalitás (D)	1 - sürgősen lecserélendő
Radó-EU ápoltság (E)	1 - elhanyagolt

Környezet	
Fa védettsége	Kertes beépítésű, alacsony laksűrűségű területen álló fa
Fa elhelyezkedése	Park, erdő
Környezeti állapot	A fa környezetében néhány (1-2) épített elem van
Élőhely minősége	A fa élőhelyi adottságai jók
Veszélyeztetettség	A fa a környezetére egyértelmű veszélyt jelent

Javaslatok	
Megjegyzés	
Összegző javaslat	fakivágás
Ált. állapot mutató	0 %
További vizsgálatok

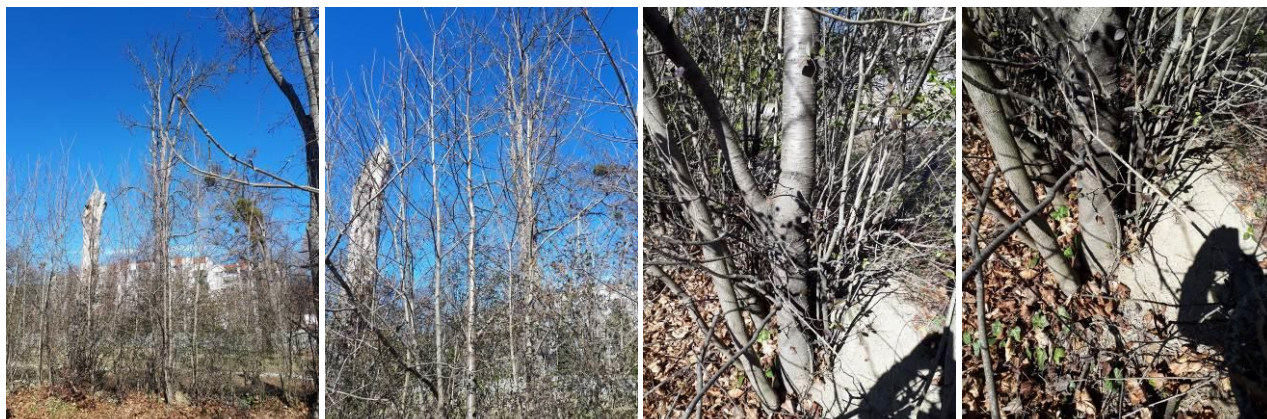
Dendrológiai adatok		Azonosító	701
Tudományos név	Prunus avium	Magyar név	Madárcseresznye
Fa magasság	7,9 m	Törzsmagasság	1,0 m
Törzsátmérő	16 cm	Kor	17 év
Koronaátmérő	4 m	Dendrológiai érték	2 (közepesen értékes fafaj)

Gyökérzet	
Gyökér jellemzők	gyökér ép
Gyökérnyak jellemzők	gyökérnyak ép, tősarj
Megjegyzés	Spontán megjelent és megerősödött egyed, Zöldterületen, cserjesávban áll.
Radó-EU érték (A)	5 - láthatóan fejlett gyökérzet, optimális termőhely, ép gyökérnyak

Törzs	
Törzs jellemzői	törzs ép, törzssarj, ferde
Megjegyzés	
Radó-EU érték (B)	5 - ép

Korona	
Korona alap jellemzők	ép koronaalap, V, U elágazás
Korona jellemzők	korona ép
Megjegyzés	
Radó-EU érték (C)	5 - ép, max. 10 %-os lombveszteség

Egyéb adatok	
Dőlés	ÉK: 84 fok
Radó-EU vitalitás (D)	4 - beavatkozással a maximum életkort elérheti
Radó-EU ápoltság (E)	3 - közepes hiány

Javaslatok	
Megjegyzés	Környezetredezés szükséges.
Összegző javaslat	ápoló metszés, sarjak eltávolítása
Ált. állapot mutató	85 %
További vizsgálatok

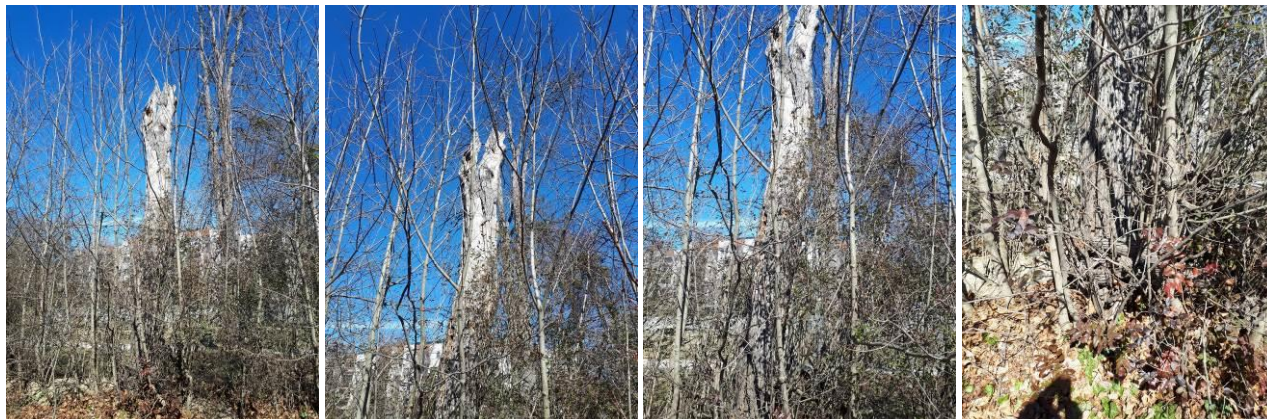
Dendrológiai adatok		Azonosító	702
Tudományos név	Acer platanoides	Magyar név	Korai juhar
Fa magasság	6,5 m	Törzsmagasság	
Törzsátmérő	56 cm	Kor	53 év
Koronaátmérő		Dendrológiai érték	2 (közepesen értékes fafaj)

Gyökérzet	
Gyökér jellemzők	
Gyökérnyak jellemzők	
Megjegyzés	
Radó-EU érték (A)	1 - gyökérzet legalább 50 %-os károsodása, rossz termőhely

Törzs	
Törzs jellemzői	ferde
Megjegyzés	
Radó-EU érték (B)	1 - előrehaladott károsodás, elhalt, korhadt törzs (statikailag gyengült, tápanyagot nem pótol)

Korona	
Korona alap jellemzők	
Korona jellemzők	
Megjegyzés	
Radó-EU érték (C)	1 - elhalt korona, teljes lombvesztés

Egyéb adatok	
Dőlés	K: 81 fok
Radó-EU vitalitás (D)	1 - sürgősen lecserélendő
Radó-EU ápoltság (E)	1 - elhanyagolt

Környezet	
Fa védettsége	Kertes beépítésű, alacsony laksűrűségű területen álló fa
Fa elhelyezkedése	Park, erdő
Környezeti állapot	A fa környezetében néhány (1-2) épített elem van
Élőhely minősége	A fa élőhelyi adottságai jók
Veszélyeztetettség	A fa a környezetére egyértelmű veszélyt jelent

Javaslatok	
Megjegyzés	
Összegző javaslat	fakivágás
Ált. állapot mutató	0 %
További vizsgálatok

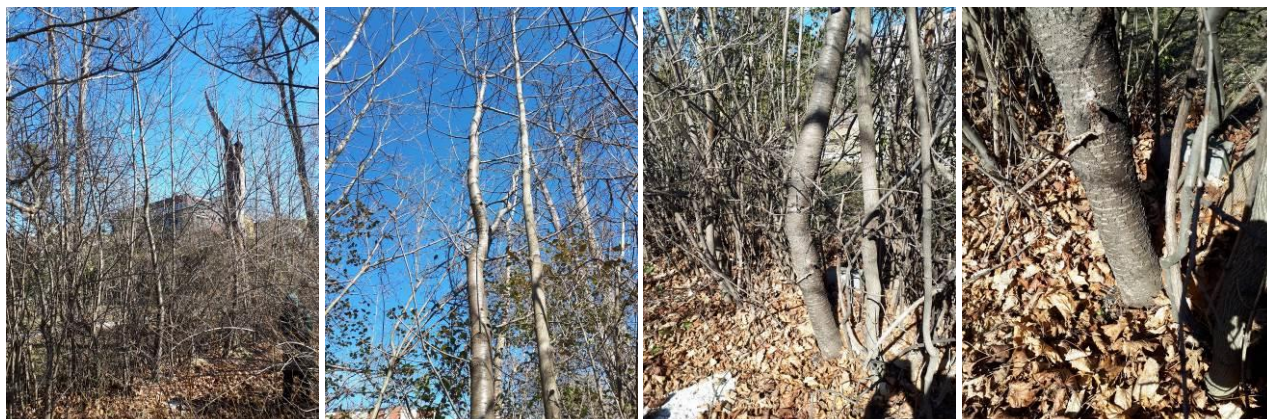
Dendrológiai adatok		Azonosító	703
Tudományos név	Prunus avium	Magyar név	Madárcseresznye
Fa magasság	7,0 m	Törzsmagasság	3,5 m
Törzsátmérő	13 cm	Kor	14 év
Koronaátmérő	3 m	Dendrológiai érték	2 (közepesen értékes fafaj)

Gyökérzet	
Gyökér jellemzők	gyökér ép
Gyökérnyak jellemzők	gyökérnyak ép
Megjegyzés	Zöldterületen, cserjesávban áll. Spontán kelt és megerősödött egyed.
Radó-EU érték (A)	5 - láthatóan fejlett gyökérzet, optimális termőhely, ép gyökérnyak

Törzs	
Törzs jellemzői	törzs ép, törzssarj, ferde
Megjegyzés	
Radó-EU érték (B)	5 - ép

Korona	
Korona alap jellemzők	koronaalap ép
Korona jellemzők	korona ép
Megjegyzés	
Radó-EU érték (C)	3 - jelentős lombvesztés 26-50%

Egyéb adatok	
Dőlés	K: 70 fok
Radó-EU vitalitás (D)	4 - beavatkozással a maximum életkort elérheti
Radó-EU ápoltság (E)	2 - jelentős mértékű hiány

Környezet	
Fa védettsége	Kertes beépítésű, alacsony laksűrűségű területen álló fa
Fa elhelyezkedése	Park, erdő
Környezeti állapot	A fa természetközeli környezetben él
Élőhely minősége	A fa élőhelyi adottságai jók
Veszélyeztetettség	A fa a környezetére esetenként veszélyt jelenthet

Javaslatok	
Megjegyzés	Környezetredezés szükséges.
Összegző javaslat	koronaalakító metszés, sarjak eltávolítása
Ált. állapot mutató	70 %
További vizsgálatok

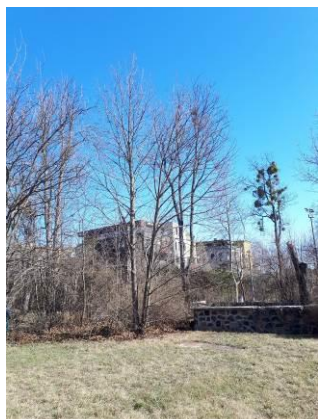
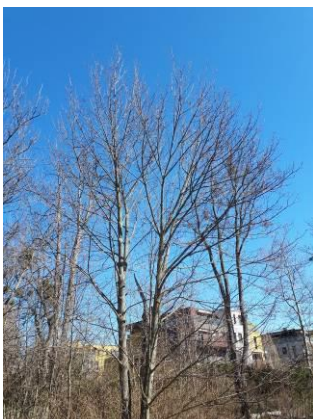
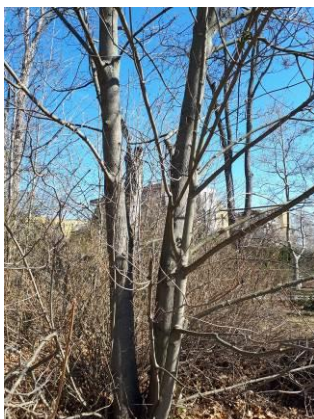
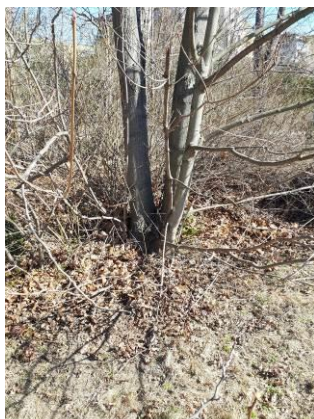
Dendrológiai adatok		Azonosító	704
Tudományos név	Acer platanoides	Magyar név	Korai juhar
Fa magasság	13,0 m	Törzsmagasság	0,3 m
Törzsátmérő	61 cm	Kor	58 év
Koronaátmérő	8 m	Dendrológiai érték	2 (közepesen értékes fafaj)

Gyökérzet	
Gyökér jellemzők	gyökér ép
Gyökérnyak jellemzők	gyökérnyak ép
Megjegyzés	Zöldterületen áll. Közelében vízakna, épített elem.
Radó-EU érték (A)	5 - láthatóan fejlett gyökérzet, optimális termőhely, ép gyökérnyak

Törzs	
Törzs jellemzői	törzs ép, kúszónövény, törzssarj, több törzs, ferde
Megjegyzés	3 törzs 11, 26, 24 cm-es törzsátmérővel, dőlésük É 88, DK 79, DNy 77 fok.
Radó-EU érték (B)	5 - ép

Korona	
Korona alap jellemzők	koronaalap ép
Korona jellemzők	korona ép
Megjegyzés	
Radó-EU érték (C)	5 - ép, max. 10 %-os lombvesztesség

Egyéb adatok	
Dőlés	TÖBB IRÁNY: 77 fok
Radó-EU vitalitás (D)	4 - beavatkozással a maximum életkort elérheti
Radó-EU ápoltság (E)	2 - jelentős mértékű hiány

Környezet	
Fa védettsége	Kertes beépítésű, alacsony laksűrűségű területen álló fa
Fa elhelyezkedése	Park, erdő
Környezeti állapot	A fa környezetében néhány (1-2) épített elem van
Élőhely minősége	A fa élőhelyi adottságai jók
Veszélyeztetettség	A fa a környezetére esetenként veszélyt jelenthet

Javaslatok	
Megjegyzés	Környezetredezés szükséges.
Összegző javaslat	koronaalakító metszés, sarjak eltávolítása, epifiton/kúszók eltávolítása
Ált. állapot mutató	80 %
További vizsgálatok

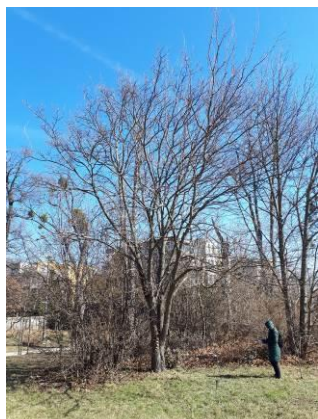
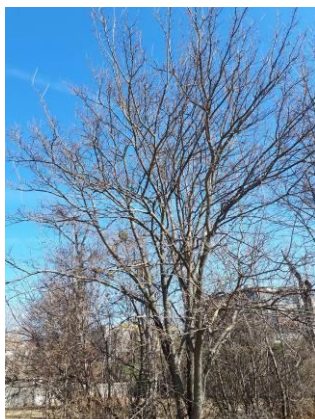
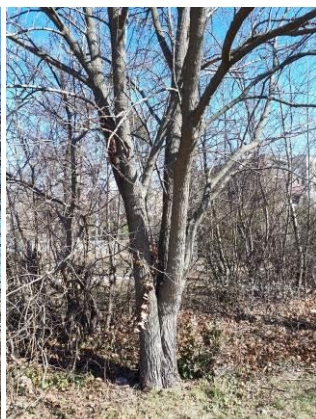
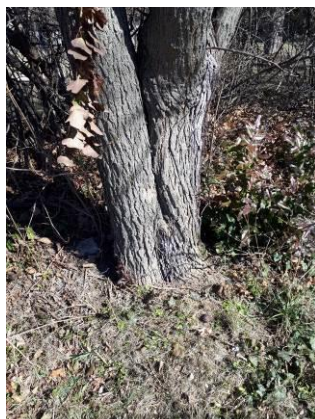
Dendrológiai adatok		Azonosító	705
Tudományos név	Morus alba	Magyar név	Fehér eperfa
Fa magasság	10,6 m	Törzsmagasság	1,0 m
Törzsátmérő	41 cm	Kor	44 év
Koronaátmérő	9 m	Dendrológiai érték	2 (közepesen értékes fafaj)

Gyökérzet	
Gyökér jellemzők	gyökér ép
Gyökérnyak jellemzők	gyökérnyak ép
Megjegyzés	Zöldterületen, cserjesávban áll.
Radó-EU érték (A)	5 - láthatóan fejlett gyökérzet, optimális termőhely, ép gyökérnyak

Törzs	
Törzs jellemzői	kúszónövény, ferde, kéregsérülés, törzshorpadás
Megjegyzés	Alacsonyan elágazódik.
Radó-EU érték (B)	4 - kismértékű károsodás (néhány felszíni seb)

Egyéb adatok	
Dőlés	ÉNY: 87 fok
Radó-EU vitalitás (D)	4 - beavatkozással a maximum életkort elérheti
Radó-EU ápoltság (E)	3 - közepes hiány

Javaslatok	
Megjegyzés	Környezetredezés szükséges.
Összegző javaslat	koronaalakító metszés, epifiton/kúszók eltávolítása
Ált. állapot mutató	80 %
További vizsgálatok

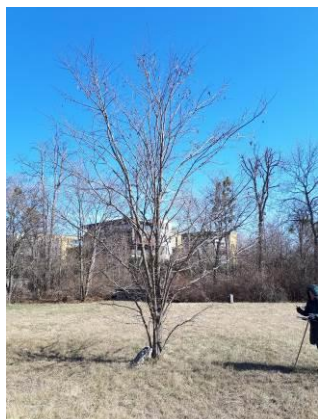
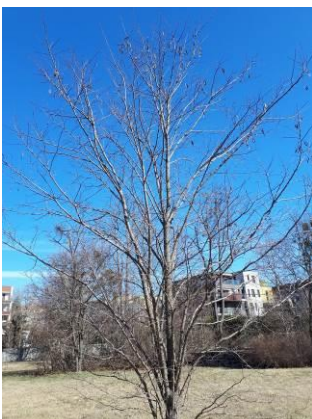
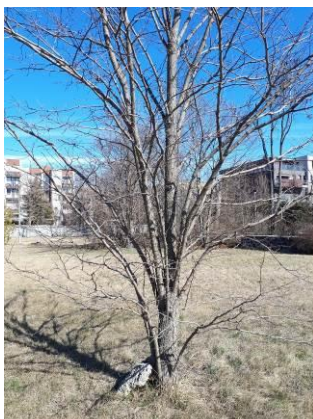
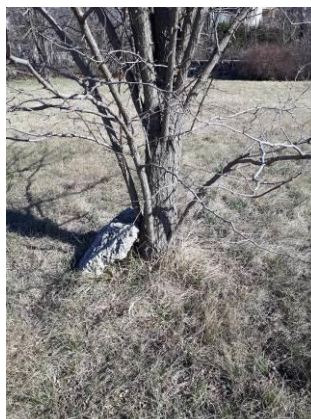
Dendrológiai adatok		Azonosító	706
Tudományos név	Robinia pseudoacacia	Magyar név	Fehér akác
Fa magasság	7,3 m	Törzsmagasság	1,1 m
Törzsátmérő	20 cm	Kor	22 év
Koronaátmérő	6 m	Dendrológiai érték	1 (kevésbé értékes, invazív fafaj)

Gyökérzet	
Gyökér jellemzők	gyökér ép
Gyökérnyak jellemzők	gyökérnyak ép
Megjegyzés	Zöldterületen áll.
Radó-EU érték (A)	5 - láthatóan fejlett gyökérzet, optimális termőhely, ép gyökérnyak

Törzs	
Törzs jellemzői	törzs ép, törzssarj
Megjegyzés	
Radó-EU érték (B)	5 - ép

Javaslatok	
Megjegyzés	Spontán megjelent és megerősödött egyed. A koncepcionális fakivágás kérdéses.
Összegző javaslat	koronaalakító metszés, sarjak eltávolítása
Ált. állapot mutató	85 %
További vizsgálatok

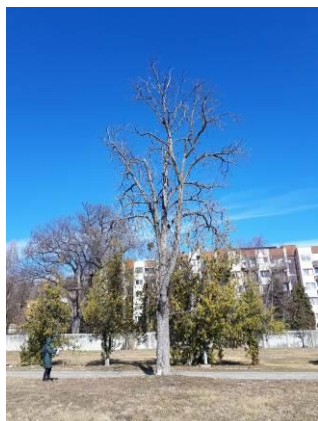
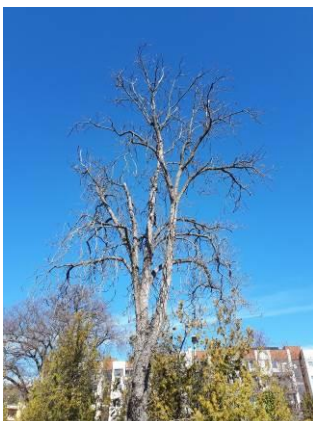
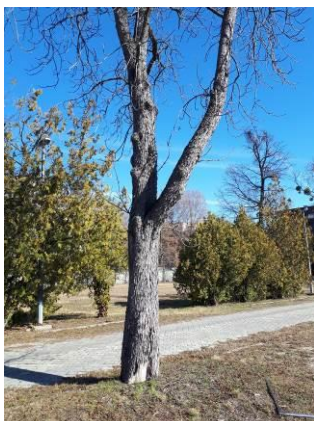
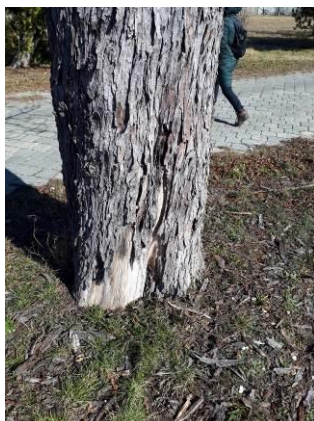
Dendrológiai adatok		Azonosító	707
Tudományos név	Aesculus hippocastanum	Magyar név	Közönséges vadgesztenye
Fa magasság	15,2 m	Törzsmagasság	3,8 m
Törzsátmérő	51 cm	Kor	43 év
Koronaátmérő	9 m	Dendrológiai érték	3 (értékes fafaj)

Gyökérzet	
Gyökér jellemzők	gyökér ép
Gyökérnyak jellemzők	léces vastagodás, farészsérülés
Megjegyzés	Burkolatszegély közelében áll.
Radó-EU érték (A)	3 - gyökérzetben/gyökérnyakon kisebb seb-korhadás, csekély hibás termőhelyen

Törzs	
Törzs jellemzői	ferde, kéregleválás, kéregrepedés, törzshorpadás, törzsdudor
Megjegyzés	
Radó-EU érték (B)	3 - egyértelmű károsodás (felszíni sebek, korhadási helyek)

Javaslatok	
Megjegyzés	
Összegző javaslat	ápoló metszés, vázágak rögzítése
Ált. állapot mutató	50 %
További vizsgálatok	3D favizsgálat készítés, statikai vizsgálat készítés

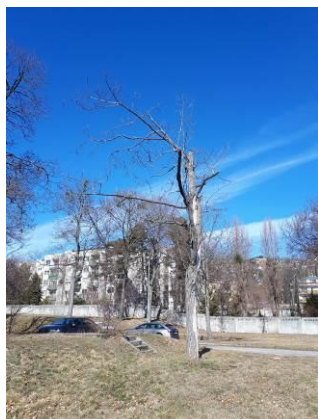
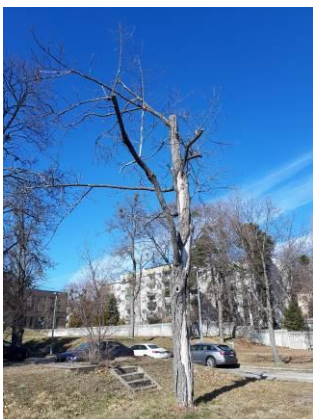
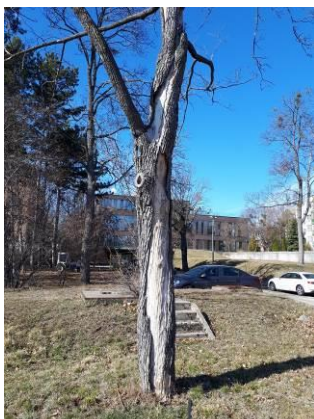
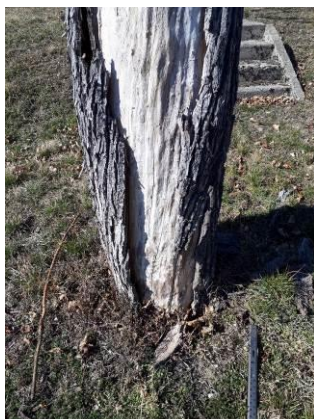
Dendrológiai adatok		Azonosító	708
Tudományos név	Acer platanoides	Magyar név	Korai juhar
Fa magasság	10,0 m	Törzsmagasság	3,2 m
Törzsátmérő	42 cm	Kor	40 év
Koronaátmérő	7 m	Dendrológiai érték	2 (közepesen értékes fafaj)

Gyökérzet	
Gyökér jellemzők	
Gyökérnyak jellemzők	
Megjegyzés	
Radó-EU érték (A)	1 - gyökérzet legalább 50 %-os károsodása, rossz termőhely

Törzs	
Törzs jellemzői	
Megjegyzés	
Radó-EU érték (B)	1 - előrehaladott károsodás, elhalt, korhadt törzs (statikailag gyengült, tápanyagot nem pótol)

Javaslatok	
Megjegyzés	
Összegző javaslat	fakivágás
Ált. állapot mutató	0 %
További vizsgálatok

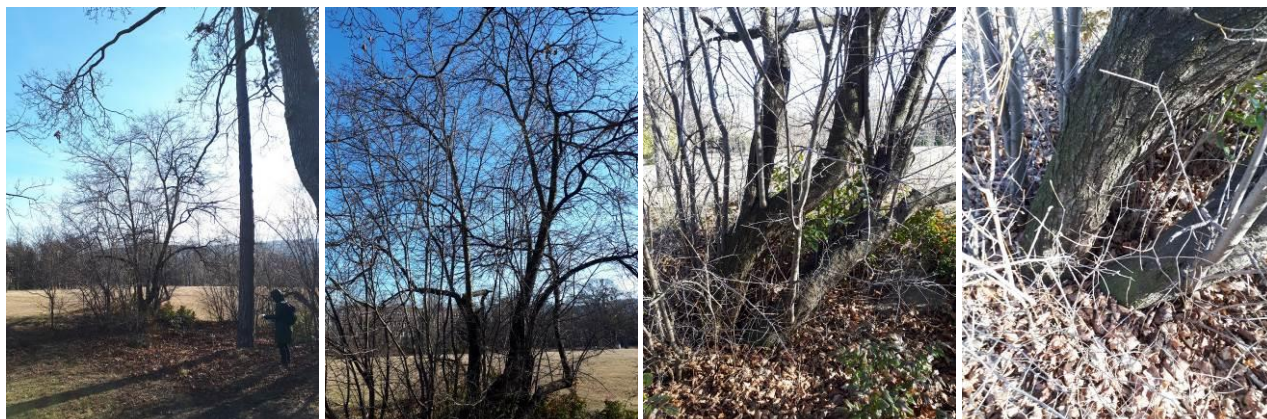
Dendrológiai adatok		Azonosító	709
Tudományos név	Prunus cerasifera	Magyar név	Iráni cseresznyeszilva
Fa magasság	7,9 m	Törzsmagasság	
Törzsátmérő	56 cm	Kor	53 év
Koronaátmérő	8 m	Dendrológiai érték	2 (közepesen értékes fafaj)

Gyökérzet	
Gyökér jellemzők	gyökérzet ép, gyökérsarj
Gyökérnyak jellemzők	tősarj, kéregsérülés
Megjegyzés	Zöldterületen, cserjecsoportban áll.
Radó-EU érték (A)	4 - gyökérzet fejlődése kismértékben gátolt, termőhely elfogadható, gyökérnyak nem sérült

Törzs	
Törzs jellemzői	ághely, csonk, több törzs, ferde, törzshorpadás
Megjegyzés	2 törzs 30, 26 cm-es törzsátmérővel, dőlésük DNy 58 és 41 fok. Erős dőlés jellemző.
Radó-EU érték (B)	4 - kismértékű károsodás (néhány felszíni seb)

Javaslatok	
Megjegyzés	Környezetrendezés szükséges.
Összegző javaslat	koronaalakító metszés, sarjak eltávolítása
Ált. állapot mutató	55 %
További vizsgálatok

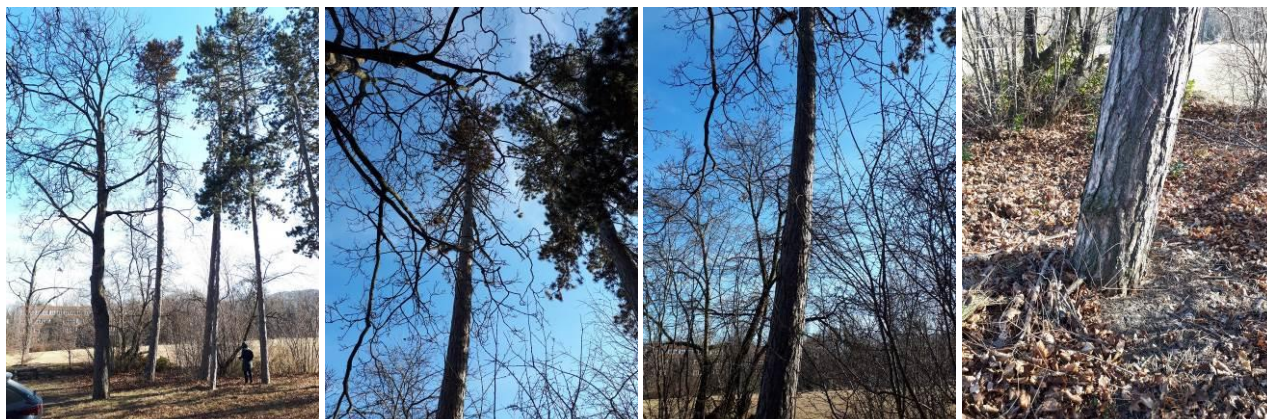
Dendrológiai adatok		Azonosító	710
Tudományos név	Pinus nigra	Magyar név	Feketefenyő
Fa magasság	19,7 m	Törzsmagasság	12,0 m
Törzsátmérő	42 cm	Kor	42 év
Koronaátmérő	5 m	Dendrológiai érték	3 (értékes fafaj)

Gyökérzet	
Gyökér jellemzők	gyökér ép
Gyökérnyak jellemzők	gyökérnyak ép
Megjegyzés	Zöldterületen áll.
Radó-EU érték (A)	5 - láthatóan fejlett gyökérzet, optimális termőhely, ép gyökérnyak

Törzs	
Törzs jellemzői	ferde, törzsdudor
Megjegyzés	Kopogtatásra odvasodás gyanú merült fel.
Radó-EU érték (B)	4 - kismértékű károsodás (néhány felszíni seb)

Javaslatok	
Megjegyzés	Életfeltételek javítása javasolt.
Összegző javaslat	ápoló metszés
Ált. állapot mutató	55 %
További vizsgálatok	3D favizsgálat készítés, statikai vizsgálat készítés

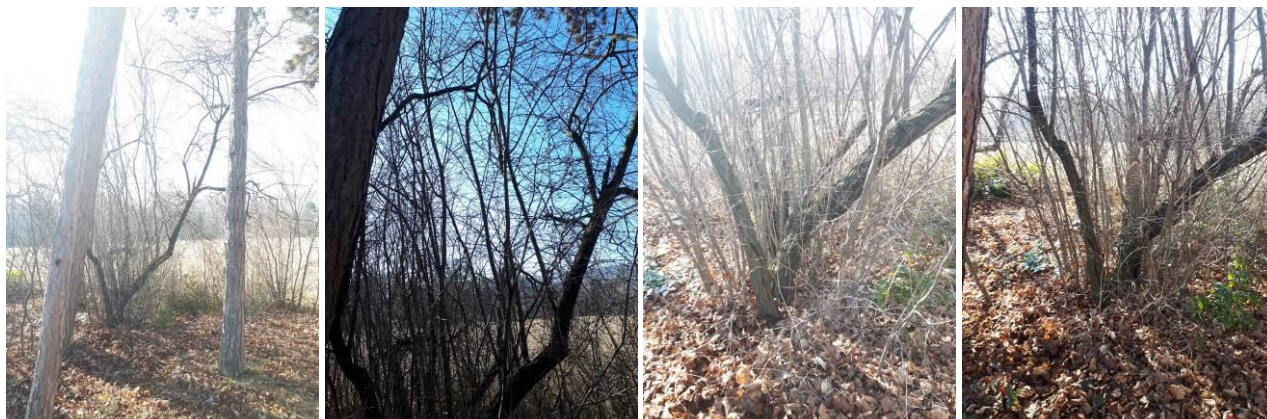
Dendrológiai adatok		Azonosító	711
Tudományos név	Prunus cerasifera	Magyar név	Íráni cseresznyeszilva
Fa magasság	6,0 m	Törzsmagasság	
Törzsátmérő	39 cm	Kor	37 év
Koronaátmérő	6 m	Dendrológiai érték	2 (közepesen értékes fafaj)

Gyökérzet	
Gyökér jellemzők	gyökérzet ép, gyökérsarj
Gyökérnyak jellemzők	gyökérnyak ép, tősarj
Megjegyzés	Zöldterületen álló bokorfa, spontán megjelenő és megerősödő egyed.
Radó-EU érték (A)	4 - gyökérzet fejlődése kismértékben gátolt, termőhely elfogadható, gyökérnyak nem sérült

Törzs	
Törzs jellemzői	ághely, csonk, törzssarj, több törzs, ferde, csavarodott, kéregsérülés, kéregrepedés
Megjegyzés	3 törzs, 15, 9, 15 cm-es törzsátmérőkkel, dőlésük 42-76 fok. Egy törzs súlyos sérüléssel, hasadt.
Radó-EU érték (B)	3 - egyértelmű károsodás (felszíni sebek, korhadási helyek)

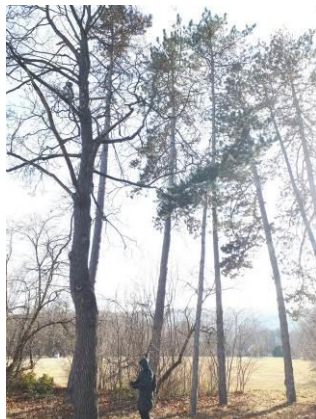
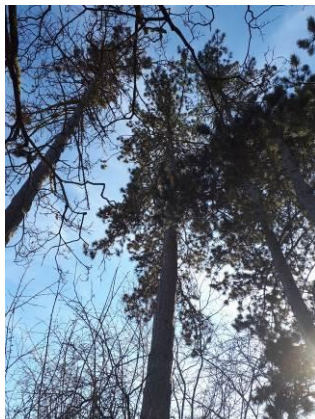
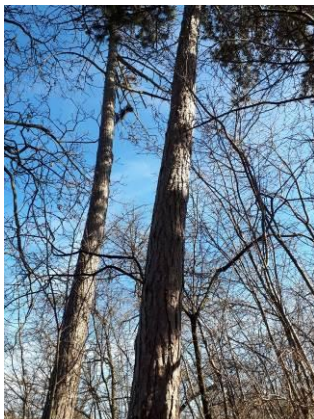
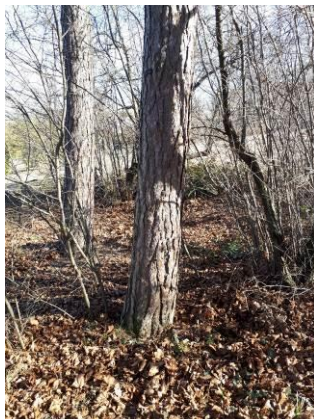
Dendrológiai adatok		Azonosító	712
Tudományos név	Pinus nigra	Magyar név	Feketefenyő
Fa magasság	19,0 m	Törzsmagasság	12,0 m
Törzsátmérő	39 cm	Kor	39 év
Koronaátmérő	6 m	Dendrológiai érték	3 (értékes fafaj)

Gyökérzet	
Gyökér jellemzők	gyökér ép
Gyökérnyak jellemzők	gyökérnyak ép
Megjegyzés	Zöldterületen áll.
Radó-EU érték (A)	5 - láthatóan fejlett gyökérzet, optimális termőhely, ép gyökérnyak

Törzs	
Törzs jellemzői	törzs ép
Megjegyzés	
Radó-EU érték (B)	5 - ép

Korona	
Korona alap jellemzők	koronaalap ép
Korona jellemzők	ferde, féloldalas, száraz ágak
Megjegyzés	
Radó-EU érték (C)	3 - jelentős lombvesztés 26-50%

Egyéb adatok	
Dőlés	DNY: 77 fok
Radó-EU vitalitás (D)	3 - maximum életkor előtt lecserélendő
Radó-EU ápoltság (E)	4 - kismértékű hiány

Javaslatok	
Megjegyzés	Életfeltételek javítása javasolt.
Összegző javaslat	ápoló metszés
Ált. állapot mutató	75 %
További vizsgálatok

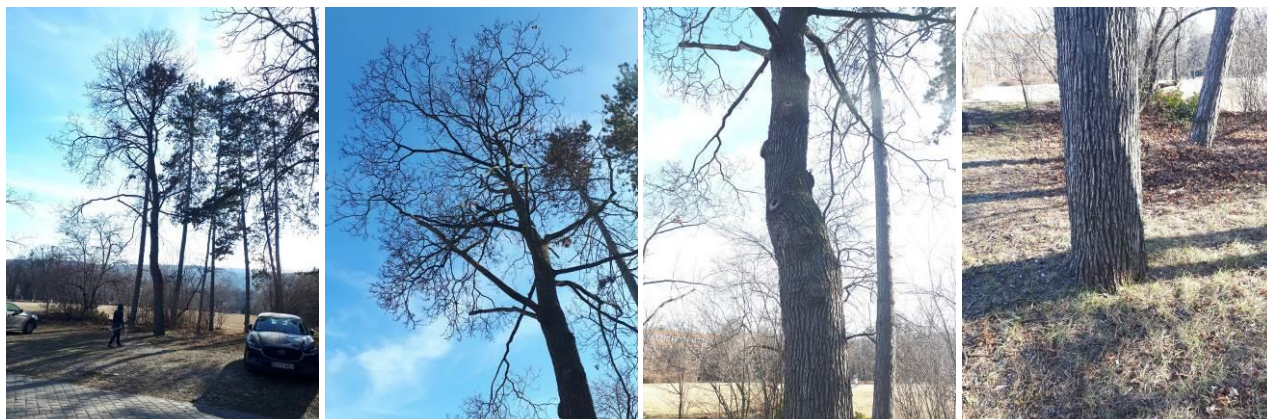
Dendrológiai adatok		Azonosító	713
Tudományos név	Acer platanoides	Magyar név	Korai juhar
Fa magasság	17,5 m	Törzsmagasság	6,0 m
Törzsátmérő	52 cm	Kor	52 év
Koronaátmérő	9 m	Dendrológiai érték	2 (közepesen értékes fafaj)

Gyökérzet	
Gyökér jellemzők	gyökér ép
Gyökérnyak jellemzők	odvasodás
Megjegyzés	A gyökérnyaknál kopogtatásra odvasodás gyanú merült fel. Zöldterületen áll, tömörödött talajon (autóbeálló melletti terület)
Radó-EU érték (A)	3 - gyökérzetben/gyökérnyakon kisebb seb-korhadás, csekély hibás termőhelyen

Törzs	
Törzs jellemzői	törzs ép, ághely, csonk, ferde, kéregleválás
Megjegyzés	
Radó-EU érték (B)	4 - kismértékű károsodás (néhány felszíni seb)

Korona	
Korona alap jellemzők	koronaalap ép
Korona jellemzők	ágcsomok, boszorkányseprű, ferde, féloldalas, sérült vázág, száraz ágak
Megjegyzés	Leszakadt ág a koronában.
Radó-EU érték (C)	3 - jelentős lombveszteség 26-50%

Egyéb adatok	
Dőlés	DK: 82 fok
Radó-EU vitalitás (D)	3 - maximum életkor előtt lecserélendő
Radó-EU ápoltság (E)	3 - közepes hiány

Javaslatok	
Megjegyzés	
Összegző javaslat	ápoló metszés
Ált. állapot mutató	55 %
További vizsgálatok	3D favizsgálat készítés

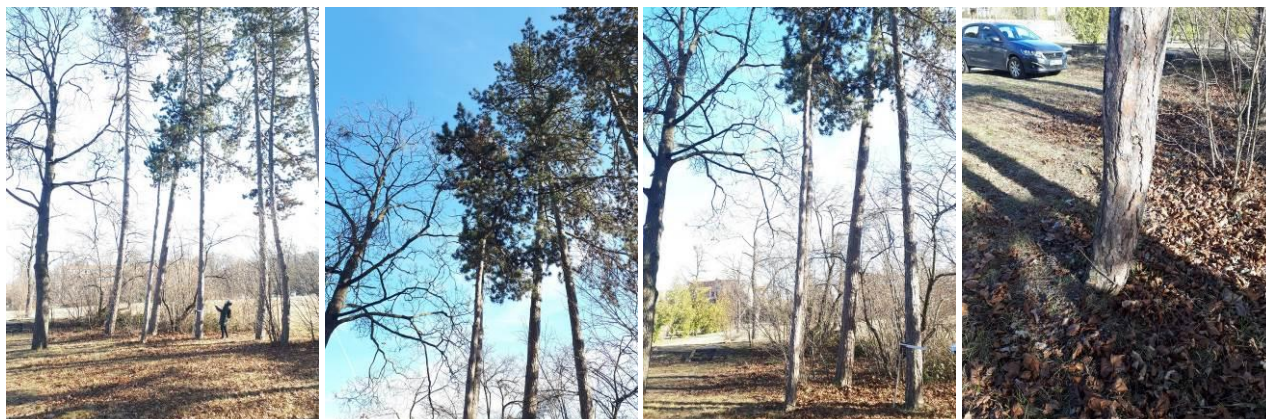
Dendrológiai adatok		Azonosító	714
Tudományos név	Pinus nigra	Magyar név	Feketefenyő
Fa magasság	11,9 m	Törzsmagasság	10,0 m
Törzsátmérő	18 cm	Kor	18 év
Koronaátmérő	5 m	Dendrológiai érték	3 (értékes fafaj)

Gyökérzet	
Gyökér jellemzők	gyökér ép
Gyökérnyak jellemzők	gyökérnyak ép
Megjegyzés	Zöldterületen áll.
Radó-EU érték (A)	5 - láthatóan fejlett gyökérzet, optimális termőhely, ép gyökérnyak

Törzs	
Törzs jellemzői	törzs ép
Megjegyzés	
Radó-EU érték (B)	5 - ép

Korona	
Korona alap jellemzők	koronaalap ép
Korona jellemzők	ferde, féloldalas, hiányzó sudár
Megjegyzés	
Radó-EU érték (C)	2 - erős koronakárosodás 50 % felett

Egyéb adatok	
Dőlés	D: 80 fok
Radó-EU vitalitás (D)	2 - egy évtizeden belül lecserélendő
Radó-EU ápoltság (E)	3 - közepes hiány

Javaslatok	
Megjegyzés	Életfeltételek javítása javasolt.
Összegző javaslat	ápoló metszés
Ált. állapot mutató	60 %
További vizsgálatok

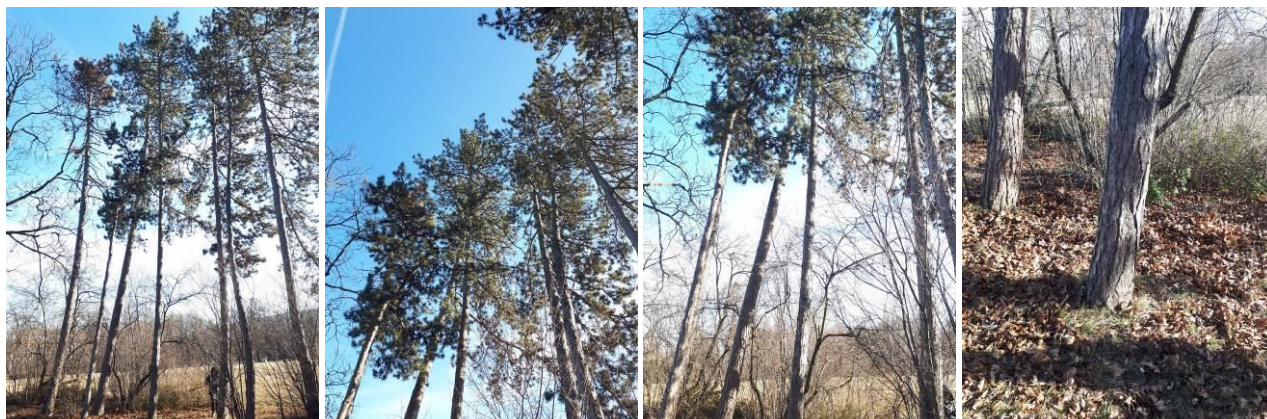
Dendrológiai adatok		Azonosító	715
Tudományos név	Pinus nigra	Magyar név	Feketefenyő
Fa magasság	20,0 m	Törzsmagasság	11,0 m
Törzsátmérő	29 cm	Kor	29 év
Koronaátmérő	4 m	Dendrológiai érték	3 (értékes fafaj)

Gyökérzet	
Gyökér jellemzők	gyökér ép
Gyökérnyak jellemzők	gyökérnyak ép
Megjegyzés	
Radó-EU érték (A)	5 - láthatóan fejlett gyökérzet, optimális termőhely, ép gyökérnyak

Törzs	
Törzs jellemzői	törzs ép, ághely, csonk, ferde
Megjegyzés	
Radó-EU érték (B)	5 - ép

Korona	
Korona alap jellemzők	koronaalap ép
Korona jellemzők	száraz ágak
Megjegyzés	
Radó-EU érték (C)	2 - erős koronakárosodás 50 % felett

Egyéb adatok	
Dőlés	DNY: 82 fok
Radó-EU vitalitás (D)	2 - egy évtizeden belül lecserélendő
Radó-EU ápoltság (E)	3 - közepes hiány

Javaslatok	
Megjegyzés	Életfeltételek javítása javasolt.
Összegző javaslat	ápoló metszés
Ált. állapot mutató	60 %
További vizsgálatok

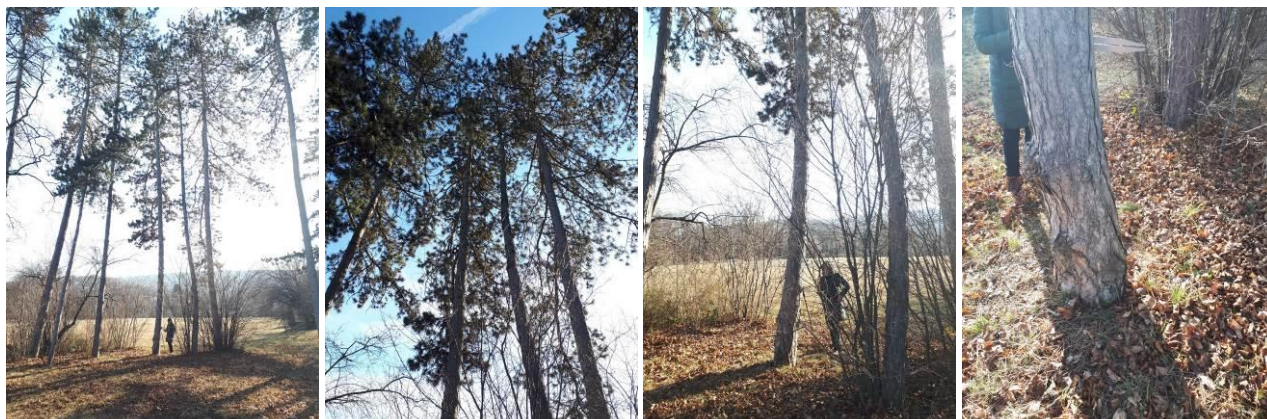
Dendrológiai adatok		Azonosító	716
Tudományos név	Pinus nigra	Magyar név	Feketefenyő
Fa magasság	17,2 m	Törzsmagasság	8,3 m
Törzsátmérő	32 cm	Kor	32 év
Koronaátmérő	6 m	Dendrológiai érték	3 (értékes fafaj)

Gyökérzet	
Gyökér jellemzők	gyökér ép
Gyökérnyak jellemzők	kéregsérülés
Megjegyzés	
Radó-EU érték (A)	4 - gyökérzet fejlődése kismértékben gátolt, termőhely elfogadható, gyökérnyak nem sérült

Törzs	
Törzs jellemzői	ághely, csonk, ferde, törzsdudor, rákos elváltozás, sejtburjánzás, gyanta megjelenés
Megjegyzés	
Radó-EU érték (B)	3 - egyértelmű károsodás (felszíni sebek, korhadási helyek)

Korona	
Korona alap jellemzők	koronaalap ép
Korona jellemzők	ágcsonk, ferde, féloldalas, száraz ágak
Megjegyzés	
Radó-EU érték (C)	2 - erős koronakárosodás 50 % felett

Egyéb adatok	
Dőlés	DNY: 78 fok
Radó-EU vitalitás (D)	2 - egy évtizeden belül lecserélendő
Radó-EU ápoltság (E)	3 - közepes hiány

Javaslatok	
Megjegyzés	Életfeltételek javítása javasolt.
Összegző javaslat	ápoló metszés
Ált. állapot mutató	45 %
További vizsgálatok	3D favizsgálat készítés

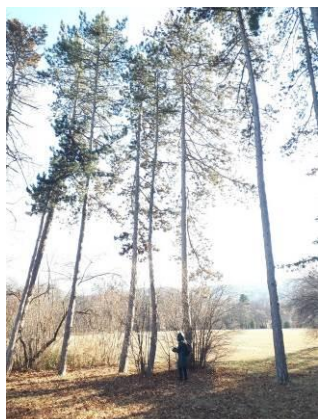
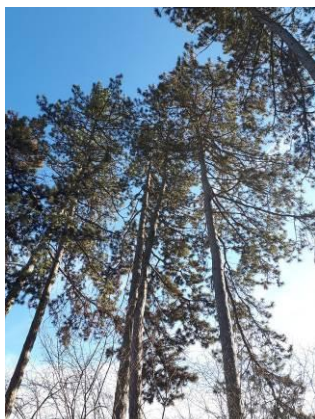
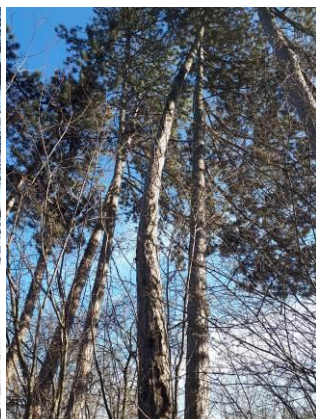
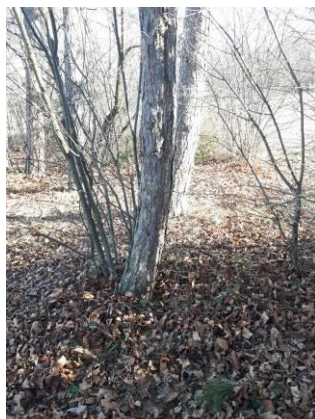
Dendrológiai adatok		Azonosító	717
Tudományos név	Pinus nigra	Magyar név	Feketefenyő
Fa magasság	16,0 m	Törzsmagasság	12,0 m
Törzsátmérő	22 cm	Kor	22 év
Koronaátmérő	8 m	Dendrológiai érték	3 (értékes fafaj)

Gyökérzet	
Gyökér jellemzők	gyökér ép
Gyökérnyak jellemzők	gyökérnyak ép
Megjegyzés	Zöldterületen áll, tövénél Prunus cerasifera.
Radó-EU érték (A)	5 - láthatóan fejlett gyökérzet, optimális termőhely, ép gyökérnyak

Törzs	
Törzs jellemzői	ferde, kéregrepedés, gyanta megjelenés
Megjegyzés	
Radó-EU érték (B)	3 - egyértelmű károsodás (felszíni sebek, korhadási helyek)

Korona	
Korona alap jellemzők	koronaalap ép
Korona jellemzők	ágcsomok, ferde, féloldalas, száraz ágak
Megjegyzés	
Radó-EU érték (C)	3 - jelentős lombvesztés 26-50%

Egyéb adatok	
Dőlés	DNY: 79 fok
Radó-EU vitalitás (D)	3 - maximum életkor előtt lecserélendő
Radó-EU ápoltság (E)	3 - közepes hiány

Javaslatok	
Megjegyzés	Életfeltételek javítása javasolt.
Összegző javaslat	ápoló metszés
Ált. állapot mutató	60 %
További vizsgálatok	3D favizsgálat készítés

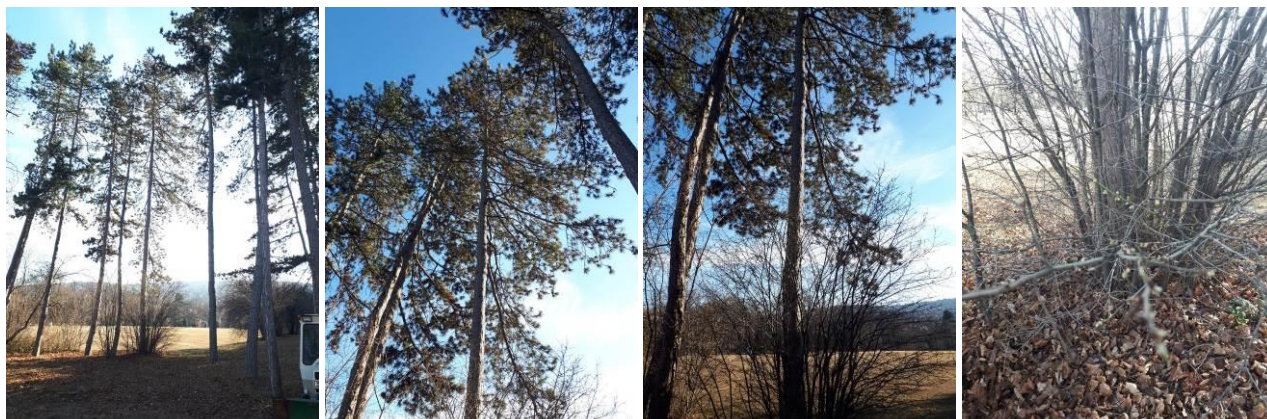
Dendrológiai adatok		Azonosító	718
Tudományos név	Pinus nigra	Magyar név	Feketefenyő
Fa magasság	18,5 m	Törzsmagasság	12,0 m
Törzsátmérő	27 cm	Kor	27 év
Koronaátmérő	9 m	Dendrológiai érték	3 (értékes fafaj)

Gyökérzet	
Gyökér jellemzők	gyökér ép
Gyökérnyak jellemzők	gyökérnyak ép
Megjegyzés	Zöldterületen áll, tövénél Prunus cerasifera.
Radó-EU érték (A)	5 - láthatóan fejlett gyökérzet, optimális termőhely, ép gyökérnyak

Törzs	
Törzs jellemzői	törzs ép
Megjegyzés	
Radó-EU érték (B)	5 - ép

Korona	
Korona alap jellemzők	koronaalap ép
Korona jellemzők	ágcsont, ferde, féloldalas, száraz ágak
Megjegyzés	
Radó-EU érték (C)	3 - jelentős lombvesztés 26-50%

Egyéb adatok	
Dőlés	DK: 81 fok
Radó-EU vitalitás (D)	3 - maximum életkor előtt lecserélendő
Radó-EU ápoltság (E)	3 - közepes hiány

Javaslatok	
Megjegyzés	Életfeltételek javítása javasolt. Környezetrendezés: a tövénél erősödő konkurens egyedeket el kell távolítani.
Összegző javaslat	
Ált. állapot mutató	70 %
További vizsgálatok

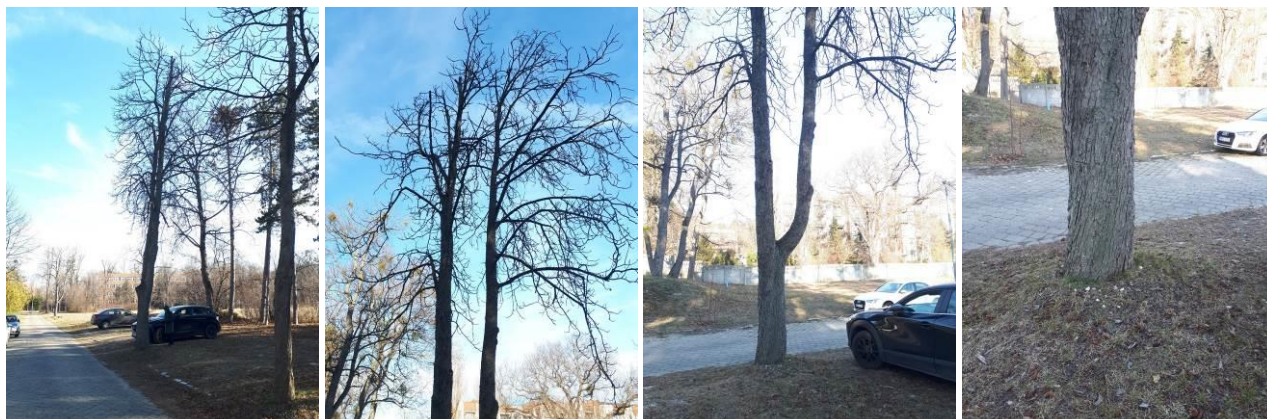
Dendrológiai adatok		Azonosító	719
Tudományos név	Aesculus hippocastanum	Magyar név	Közönséges vadgesztenye
Fa magasság	13,8 m	Törzsmagasság	2,5 m
Törzsátmérő	49 cm	Kor	43 év
Koronaátmérő	7 m	Dendrológiai érték	3 (értékes fafaj)

Gyökérzet	
Gyökér jellemzők	gyökér ép
Gyökérnyak jellemzők	gyökérnyak ép, palacktörzs
Megjegyzés	Burkolat szélén áll, tömörödött talajban
Radó-EU érték (A)	3 - gyökérzetben/gyökérnyakon kisebb seb-korhadás, csekély hibás termőhelyen

Törzs	
Törzs jellemzői	ferde, csavarodott, odvasodás
Megjegyzés	
Radó-EU érték (B)	3 - egyértelmű károsodás (felszíni sebek, korhadási helyek)

Korona	
Korona alap jellemzők	V, U elágazás, odvas
Korona jellemzők	ágcsont, sérült vázág, száraz ágak
Megjegyzés	A korona felső része száraz.
Radó-EU érték (C)	3 - jelentős lombveszteség 26-50%

Egyéb adatok	
Dőlés	D: 85 fok
Radó-EU vitalitás (D)	2 - egy évtizeden belül lecserélendő
Radó-EU ápoltság (E)	3 - közepes hiány

Javaslatok	
Megjegyzés	
Összegző javaslat	ápoló metszés, fahely átalakítása
Ált. állapot mutató	45 %
További vizsgálatok	3D favizsgálat készítés
