FAVIZSGÁLATI DOKUMENTÁCIÓ 1. ÜTEM

Akadémia Park

Budapest, 2022. április 12.

FAÁLLOMÁNY ÁLTALÁNOS JELLEMZÉSE

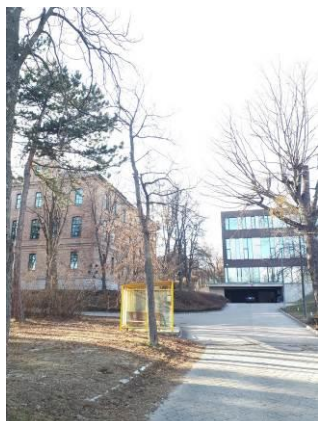
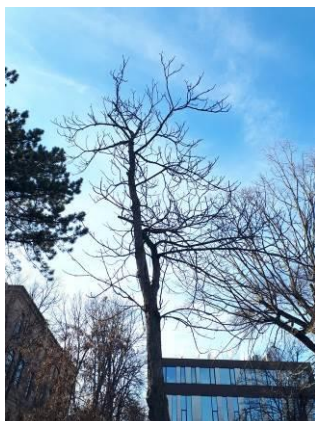
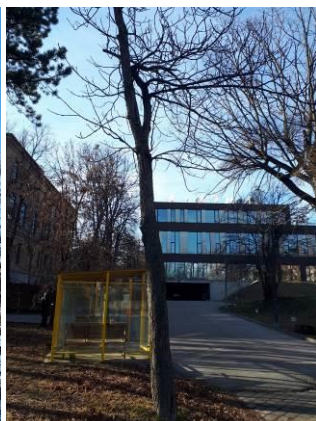
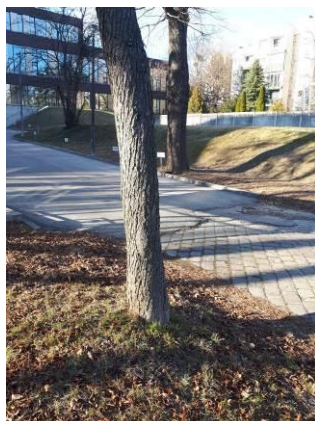
Dendrológiai adatok		Azonosító	720
Tudományos név	Aesculus hippocastanum	Magyar név	Közönséges vadgesztenye
Fa magasság	10,8 m	Törzsmagasság	5,8 m
Törzsátmérő	28 cm	Kor	24 év
Koronaátmérő	5 m	Dendrológiai érték	3 (értékes fafaj)

Gyökérzet	
Gyökér jellemzők	gyökér ép
Gyökérnyak jellemzők	kéregsérülés
Megjegyzés	Burkolat szélén áll, tömörödött talajban
Radó-EU érték (A)	3 - gyökérzetben/gyökérnyakon kisebb seb-korhadás, csekély hibás termőhelyen

Törzs	
Törzs jellemzői	ághely, csonk, ferde, csavarodott, odvasodás, kéregrepedés, törzshorpadás
Megjegyzés	Több, kisebb repedés, odvasodás ágcsomok korhadás látható.
Radó-EU érték (B)	3 - egyértelmű károsodás (felszíni sebek, korhadási helyek)

Korona	
Korona alap jellemzők	ép koronaalap, V, U elágazás
Korona jellemzők	ágcsomok, ferde, féloldalas, sérült vázág, száraz ágak
Megjegyzés	
Radó-EU érték (C)	2 - erős koronakárosodás 50 % felett

Egyéb adatok	
Dőlés	ÉNY: 80 fok
Radó-EU vitalitás (D)	2 - egy évtizeden belül lecserélendő
Radó-EU ápoltság (E)	2 - jelentős mértékű hiány

Javaslatok	
Megjegyzés	
Összegző javaslat	ápoló metszés
Ált. állapot mutató	35 %
További vizsgálatok	3D favizsgálat készítés

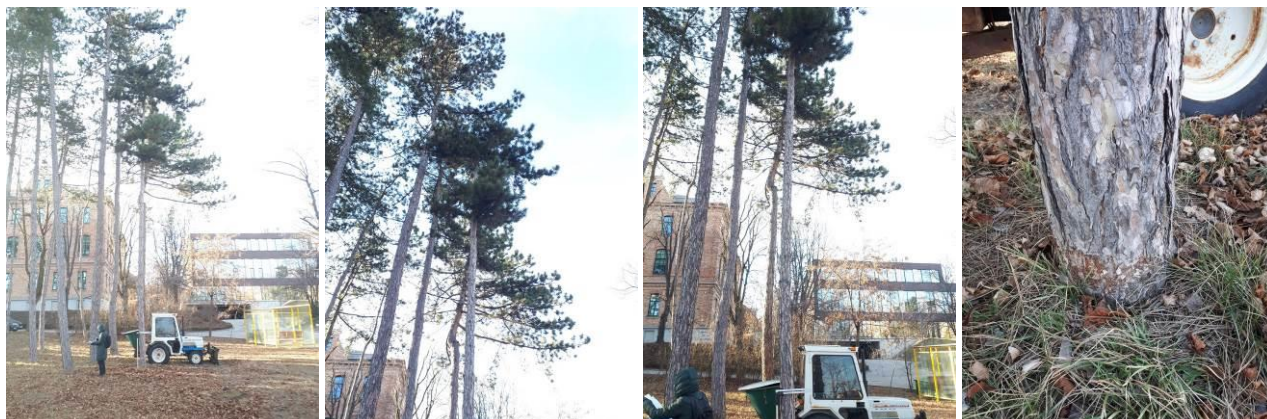
Dendrológiai adatok		Azonosító	721
Tudományos név	Pinus nigra	Magyar név	Feketefenyő
Fa magasság	12,1 m	Törzsmagasság	7,6 m
Törzsátmérő	22 cm	Kor	22 év
Koronaátmérő	4 m	Dendrológiai érték	3 (értékes fafaj)

Gyökérzet	
Gyökér jellemzők	gyökér ép
Gyökérnyak jellemzők	kéregsérülés
Megjegyzés	Zöldterületen áll.
Radó-EU érték (A)	4 - gyökérzet fejlődése kismértékben gátolt, termőhely elfogadható, gyökérnyak nem sérült

Törzs	
Törzs jellemzői	ferde, kéregsérülés, gyanta megjelenés
Megjegyzés	
Radó-EU érték (B)	4 - kismértékű károsodás (néhány felszíni seb)

Korona	
Korona alap jellemzők	koronaalap ép
Korona jellemzők	ferde, féloldalas, száraz ágak
Megjegyzés	
Radó-EU érték (C)	2 - erős koronakárosodás 50 % felett

Javaslatok	
Megjegyzés	Életfeltételek javítása javasolt.
Összegző javaslat	ápoló metszés
Ált. állapot mutató	55 %
További vizsgálatok

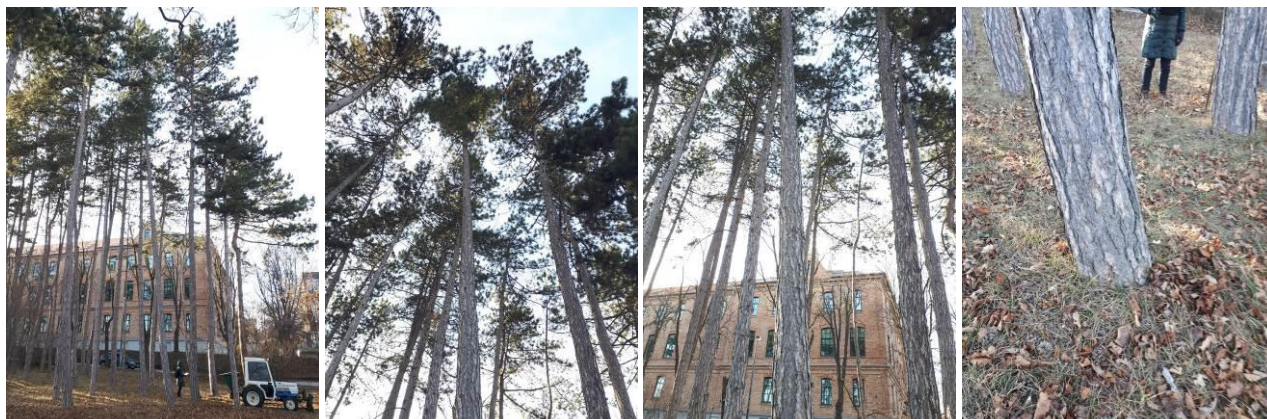
Dendrológiai adatok		Azonosító	722
Tudományos név	Pinus nigra	Magyar név	Feketefenyő
Fa magasság	21,1 m	Törzsmagasság	13,1 m
Törzsátmérő	32 cm	Kor	32 év
Koronaátmérő	5 m	Dendrológiai érték	3 (értékes fafaj)

Gyökérzet	
Gyökér jellemzők	gyökér ép
Gyökérnyak jellemzők	kéregsérülés
Megjegyzés	
Radó-EU érték (A)	4 - gyökérzet fejlődése kismértékben gátolt, termőhely elfogadható, gyökérnyak nem sérült

Törzs	
Törzs jellemzői	törzs ép
Megjegyzés	
Radó-EU érték (B)	5 - ép

Javaslatok	
Megjegyzés	Életfeltételek javítása javasolt.
Összegző javaslat	ápoló metszés
Ált. állapot mutató	55 %
További vizsgálatok

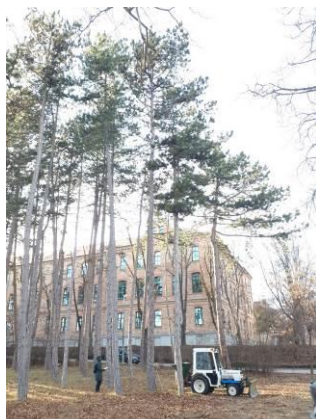
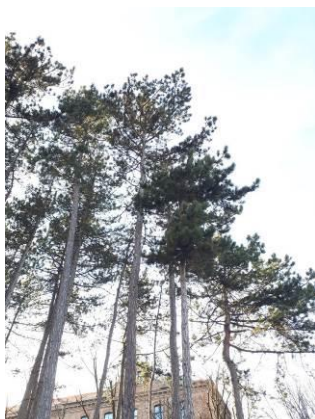
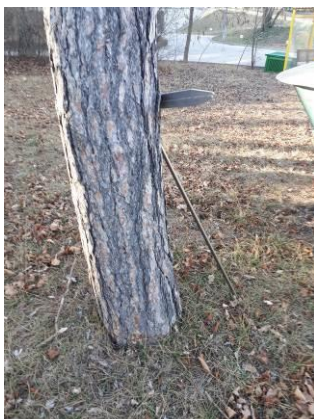
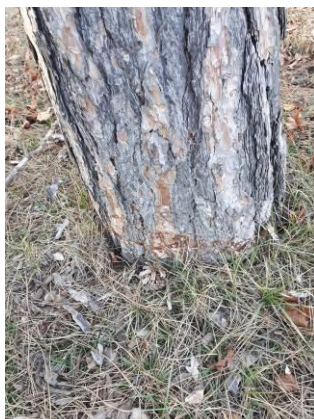
Dendrológiai adatok		Azonosító	723
Tudományos név	Pinus nigra	Magyar név	Feketefenyő
Fa magasság	23,0 m	Törzsmagasság	12,0 m
Törzsátmérő	36 cm	Kor	36 év
Koronaátmérő	7 m	Dendrológiai érték	3 (értékes fafaj)

Gyökérzet	
Gyökér jellemzők	gyökér ép
Gyökérnyak jellemzők	kéregsérülés
Megjegyzés	
Radó-EU érték (A)	4 - gyökérzet fejlődése kismértékben gátolt, termőhely elfogadható, gyökérnyak nem sérült

Törzs	
Törzs jellemzői	törzs ép
Megjegyzés	
Radó-EU érték (B)	5 - ép

Javaslatok	
Megjegyzés	Életfeltételek javítása javasolt.
Összegző javaslat	ápoló metszés
Ált. állapot mutató	55 %
További vizsgálatok

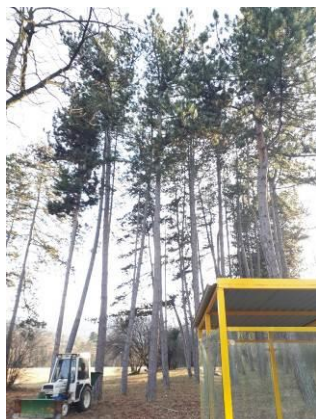
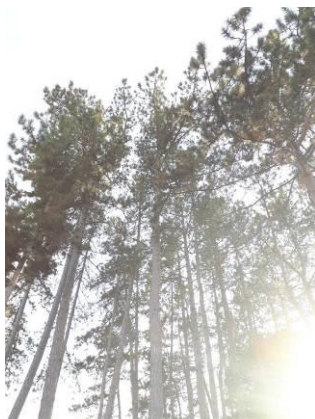
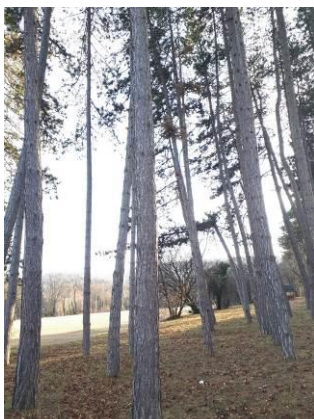
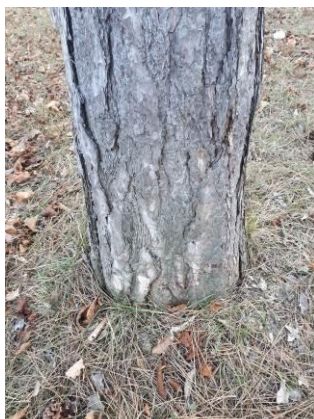
Dendrológiai adatok		Azonosító	724
Tudományos név	Pinus nigra	Magyar név	Feketefenyő
Fa magasság	21,6 m	Törzsmagasság	10,0 m
Törzsátmérő	35 cm	Kor	35 év
Koronaátmérő	6 m	Dendrológiai érték	3 (értékes fafaj)

Gyökérzet	
Gyökér jellemzők	gyökér ép
Gyökérnyak jellemzők	kéregsérülés
Megjegyzés	
Radó-EU érték (A)	4 - gyökérzet fejlődése kismértékben gátolt, termőhely elfogadható, gyökérnyak nem sérült

Törzs	
Törzs jellemzői	ferde, kéregsérülés
Megjegyzés	
Radó-EU érték (B)	4 - kismértékű károsodás (néhány felszíni seb)

Javaslatok	
Megjegyzés	Életfeltételek javítása javasolt.
Összegző javaslat	ápoló metszés
Ált. állapot mutató	50 %
További vizsgálatok

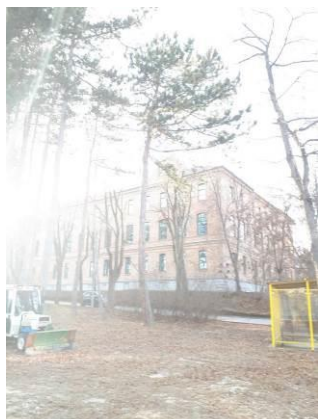
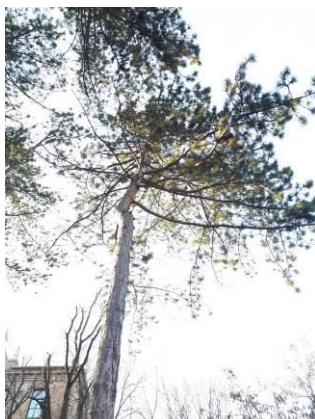
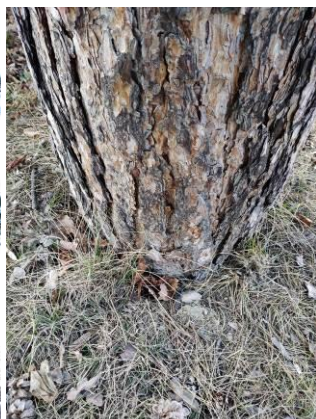
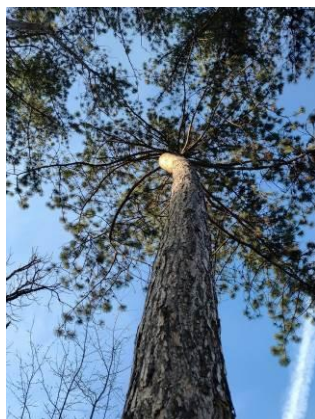
Dendrológiai adatok		Azonosító	725
Tudományos név	Pinus nigra	Magyar név	Feketefenyő
Fa magasság	18,0 m	Törzsmagasság	8,0 m
Törzsátmérő	51 cm	Kor	51 év
Koronaátmérő	11 m	Dendrológiai érték	3 (értékes fafaj)

Gyökérzet	
Gyökér jellemzők	gyökér ép
Gyökérnyak jellemzők	kéregsérülés
Megjegyzés	
Radó-EU érték (A)	4 - gyökérzet fejlődése kismértékben gátolt, termőhely elfogadható, gyökérnyak nem sérült

Törzs	
Törzs jellemzői	törzs ép, ferde, gyanta megjelenés
Megjegyzés	Kopogtatásra odvasodás gyanú merül fel.
Radó-EU érték (B)	4 - kismértékű károsodás (néhány felszíni seb)

Javaslatok	
Megjegyzés	Életfeltételek javítása szükséges.
Összegző javaslat	ápoló metszés
Ált. állapot mutató	60 %
További vizsgálatok	3D favizsgálat készítés

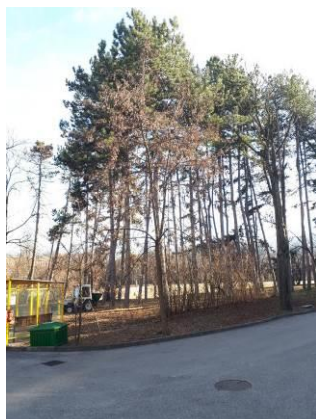
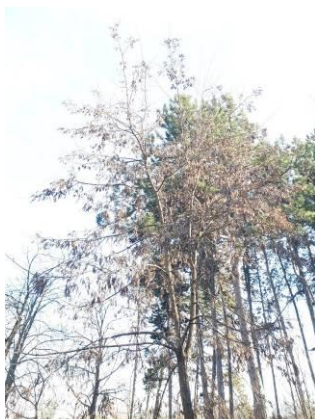
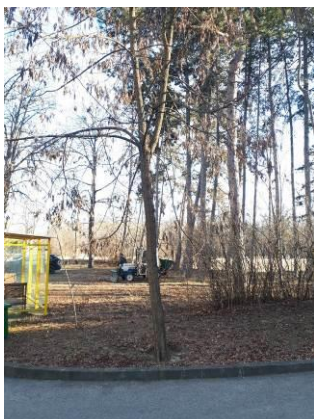
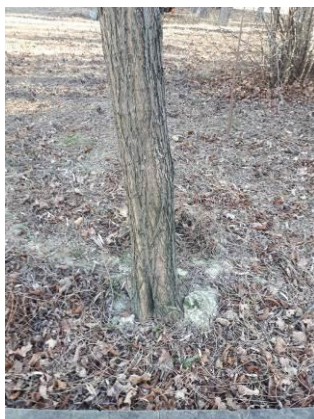
Dendrológiai adatok		Azonosító	726
Tudományos név	Robinia pseudoacacia	Magyar név	Fehér akác
Fa magasság	10,2 m	Törzsmagasság	3,0 m
Törzsátmérő	16 cm	Kor	18 év
Koronaátmérő	6 m	Dendrológiai érték	1 (kevésbé értékes, invazív fafaj)

Gyökérzet	
Gyökér jellemzők	gyökérzet felszínre került
Gyökérnyak jellemzők	gyökérnyak ép, léces vastagodás
Megjegyzés	A burkolat fél méterre van a fától.
Radó-EU érték (A)	3 - gyökérzetben/gyökérnyakon kisebb seb-korhadás, csekély hibás termőhelyen

Törzs	
Törzs jellemzői	törzs ép
Megjegyzés	
Radó-EU érték (B)	5 - ép

Javaslatok	
Megjegyzés	Életfeltételek javítása szükséges
Összegző javaslat	ápoló metszés
Ált. állapot mutató	75 %
További vizsgálatok

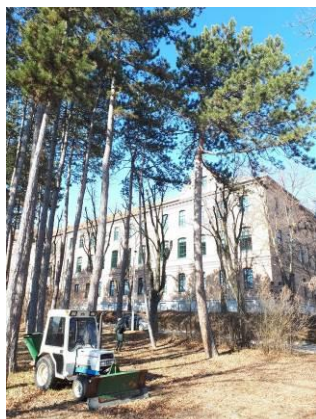
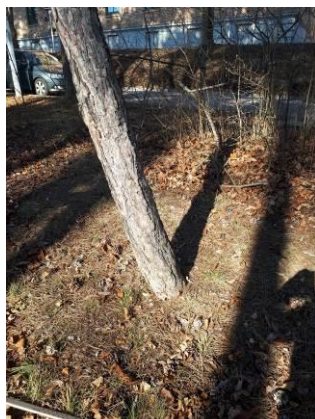
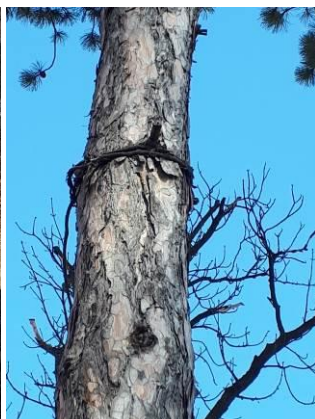
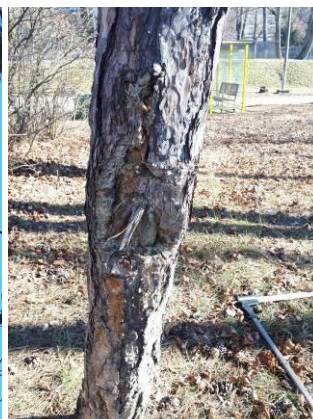
Dendrológiai adatok		Azonosító	727
Tudományos név	Pinus nigra	Magyar név	Feketefenyő
Fa magasság	16,5 m	Törzsmagasság	12,0 m
Törzsátmérő	19 cm	Kor	19 év
Koronaátmérő	15 m	Dendrológiai érték	3 (értékes fafaj)

Gyökérzet	
Gyökér jellemzők	gyökér ép
Gyökérnyak jellemzők	kéregsérülés
Megjegyzés	Fűkasza kártétel a gyökérnyakon.
Radó-EU érték (A)	4 - gyökérzet fejlődése kismértékben gátolt, termőhely elfogadható, gyökérnyak nem sérült

Törzs	
Törzs jellemzői	ferde, szabálytalan növekedésű, kéregsérülés, gyanta megjelenés
Megjegyzés	Mély fatestig hatoló sérülés, drót a törzsön;
Radó-EU érték (B)	3 - egyértelmű károsodás (felszíni sebek, korhadási helyek)

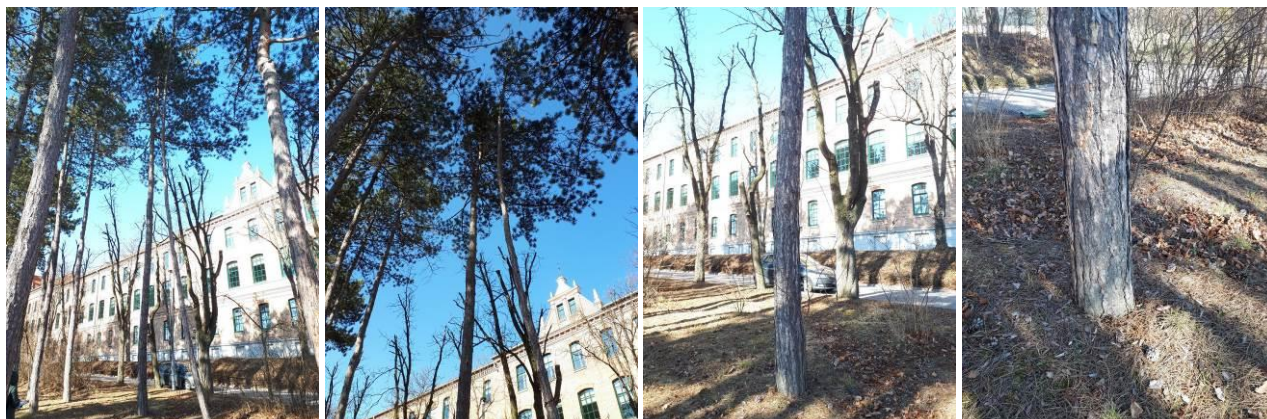
Dendrológiai adatok		Azonosító	728
Tudományos név	Pinus nigra	Magyar név	Feketefenyő
Fa magasság	18,5 m	Törzsmagasság	10,0 m
Törzsátmérő	29 cm	Kor	29 év
Koronaátmérő	6 m	Dendrológiai érték	3 (értékes fafaj)

Gyökérzet	
Gyökér jellemzők	gyökér ép
Gyökérnyak jellemzők	kéregsérülés
Megjegyzés	Zöldterületen áll, Prunus cerasifera a tövébenél, fűkasza kártétel;
Radó-EU érték (A)	4 - gyökérzet fejlődése kismértékben gátolt, termőhely elfogadható, gyökérnyak nem sérült

Törzs	
Törzs jellemzői	törzs ép, ferde, szabálytalan növekedésű
Megjegyzés	
Radó-EU érték (B)	5 - ép

Korona	
Korona alap jellemzők	koronaalap ép
Korona jellemzők	ferde, féloldalas, száraz ágak
Megjegyzés	
Radó-EU érték (C)	3 - jelentős lombvesztés 26-50%

Egyéb adatok	
Dőlés	D: 88 fok
Radó-EU vitalitás (D)	3 - maximum életkor előtt lecserélendő
Radó-EU ápoltság (E)	3 - közepes hiány

Javaslatok	
Megjegyzés	Prunus eltávolítása javasolt.
Összegző javaslat	ápoló metszés
Ált. állapot mutató	65 %
További vizsgálatok

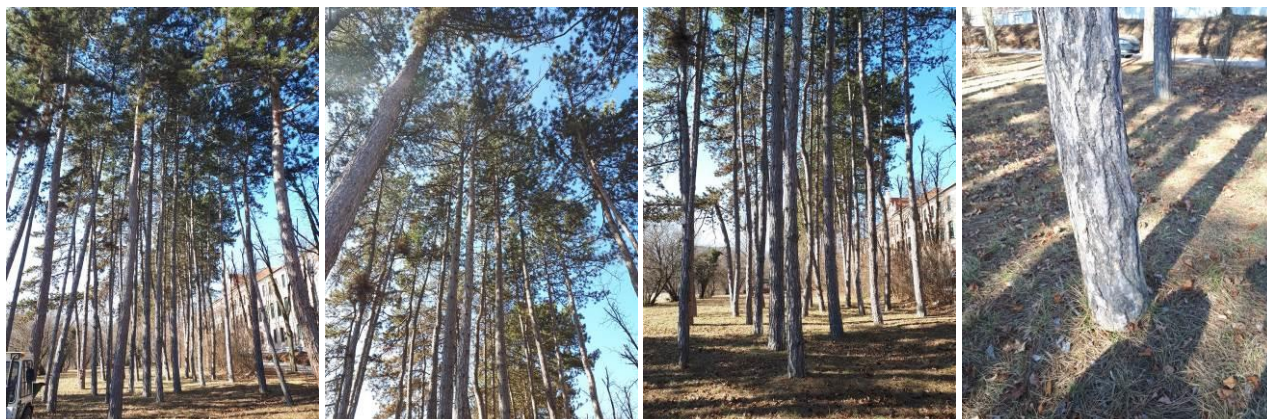
Dendrológiai adatok		Azonosító	729
Tudományos név	Pinus nigra	Magyar név	Feketefenyő
Fa magasság	18,8 m	Törzsmagasság	10,5 m
Törzsátmérő	25 cm	Kor	25 év
Koronaátmérő	5 m	Dendrológiai érték	3 (értékes fafaj)

Gyökérzet	
Gyökér jellemzők	gyökér ép
Gyökérnyak jellemzők	kéregsérülés
Megjegyzés	Zöldterületen áll, fűkasza kártétel;
Radó-EU érték (A)	4 - gyökérzet fejlődése kismértékben gátolt, termőhely elfogadható, gyökérnyak nem sérült

Korona	
Korona alap jellemzők	koronaalap ép
Korona jellemzők	ágcsomok, ferde, féloldalas, száraz ágak
Megjegyzés	
Radó-EU érték (C)	2 - erős koronakárosodás 50 % felett

Egyéb adatok	
Dőlés	DK: 88 fok
Radó-EU vitalitás (D)	2 - egy évtizeden belül lecserélendő
Radó-EU ápoltság (E)	3 - közepes hiány

Javaslatok	
Megjegyzés	Életfeltételek javítása
Összegző javaslat	ápoló metszés
Ált. állapot mutató	55 %
További vizsgálatok

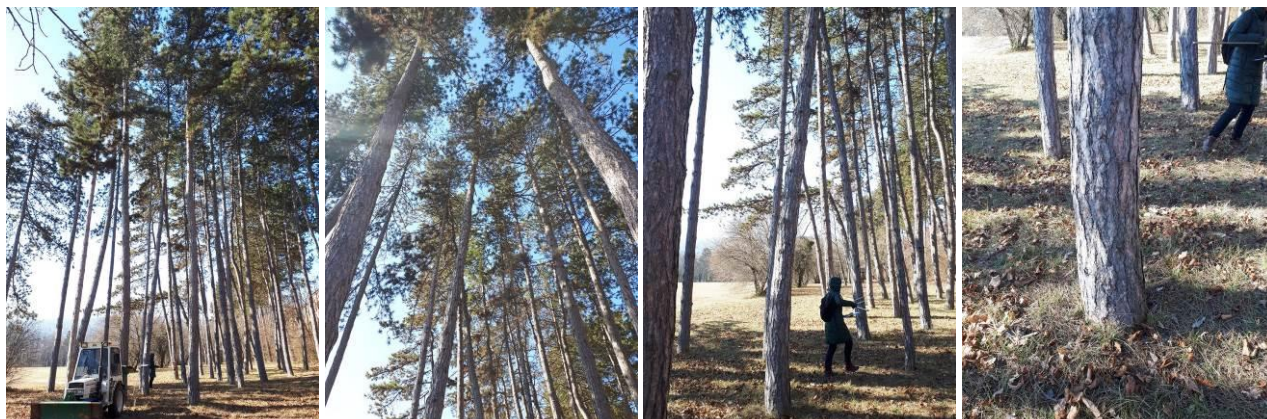
Dendrológiai adatok		Azonosító	730
Tudományos név	Pinus nigra	Magyar név	Feketefenyő
Fa magasság	20,0 m	Törzsmagasság	10,5 m
Törzsátmérő	28 cm	Kor	28 év
Koronaátmérő	5 m	Dendrológiai érték	3 (értékes fafaj)

Gyökérzet	
Gyökér jellemzők	gyökér ép
Gyökérnyak jellemzők	kéregsérülés
Megjegyzés	Zöldterületen áll, fűkasza kártétel;
Radó-EU érték (A)	4 - gyökérzet fejlődése kismértékben gátolt, termőhely elfogadható, gyökérnyak nem sérült

Korona	
Korona alap jellemzők	koronaalap ép
Korona jellemzők	ágcsont, száraz ágak
Megjegyzés	
Radó-EU érték (C)	3 - jelentős lombvesztés 26-50%

Egyéb adatok	
Dőlés	DNY: 82 fok
Radó-EU vitalitás (D)	3 - maximum életkor előtt lecserélendő
Radó-EU ápoltság (E)	3 - közepes hiány

Javaslatok	
Megjegyzés	Életfeltételek javítása javasolt;
Összegző javaslat	ápoló metszés
Ált. állapot mutató	65 %
További vizsgálatok

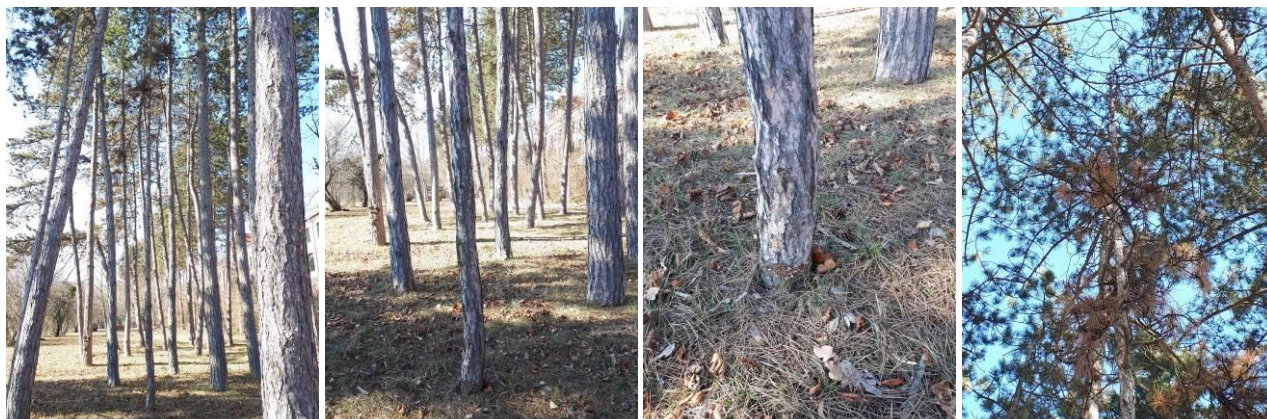
Dendrológiai adatok		Azonosító	731
Tudományos név	Pinus nigra	Magyar név	Feketefenyő
Fa magasság	11,0 m	Törzsmagasság	6,0 m
Törzsátmérő	13 cm	Kor	13 év
Koronaátmérő	2 m	Dendrológiai érték	3 (értékes fafaj)

Gyökérzet	
Gyökér jellemzők	gyökér ép
Gyökérnyak jellemzők	kéregsérülés
Megjegyzés	Zöldterületen áll, fűkasza kártétel;
Radó-EU érték (A)	4 - gyökérzet fejlődése kismértékben gátolt, termőhely elfogadható, gyökérnyak nem sérült

Törzs	
Törzs jellemzői	kéregsérülés
Megjegyzés	Mélyebb sérülés a törzsön;
Radó-EU érték (B)	3 - egyértelmű károsodás (felszíni sebek, korhadási helyek)

Korona	
Korona alap jellemzők	koronaalap ép
Korona jellemzők	ágcsont, száraz ágak
Megjegyzés	Elhalt korona
Radó-EU érték (C)	1 - elhalt korona, teljes lombvesztés

Egyéb adatok	
Dőlés	-
Radó-EU vitalitás (D)	1 - sürgősen lecserélendő
Radó-EU ápoltság (E)	1 - elhanyagolt

Javaslatok	
Megjegyzés	
Összegző javaslat	fakivágás
Ált. állapot mutató	25 %
További vizsgálatok

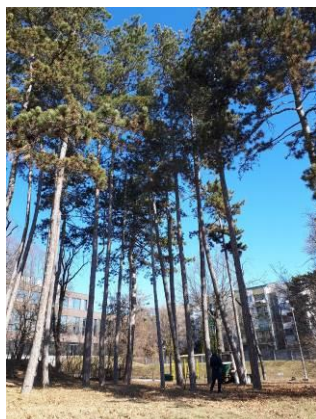
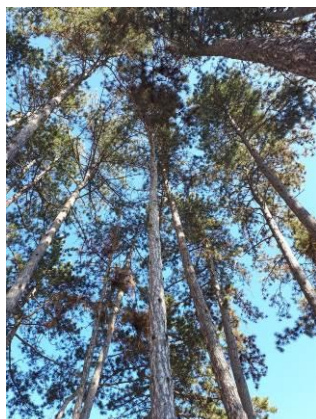
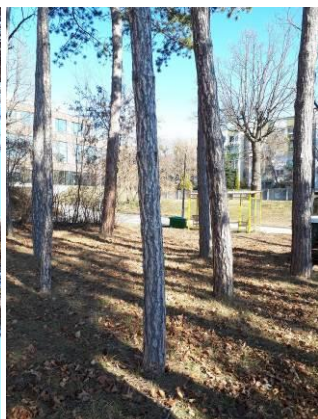
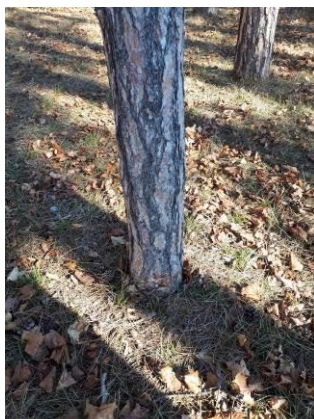
Dendrológiai adatok		Azonosító	732
Tudományos név	Pinus nigra	Magyar név	Feketefenyő
Fa magasság	18,8 m	Törzsmagasság	10,5 m
Törzsátmérő	18 cm	Kor	18 év
Koronaátmérő	2 m	Dendrológiai érték	3 (értékes faj)

Gyökérzet	
Gyökér jellemzők	gyökér ép
Gyökérnyak jellemzők	kéregsérülés
Megjegyzés	Zöldterületen áll, fűkasza kártétel;
Radó-EU érték (A)	4 - gyökérzet fejlődése kismértékben gátolt, termőhely elfogadható, gyökérnyak nem sérült

Korona	
Korona alap jellemzők	koronaalap ép
Korona jellemzők	ágcsomok, ferde, féloldalas, száraz ágak
Megjegyzés	
Radó-EU érték (C)	2 - erős koronakárosodás 50 % felett

Egyéb adatok	
Dőlés	DNY: 84 fok
Radó-EU vitalitás (D)	2 - egy évtizeden belül lecserélendő
Radó-EU ápoltság (E)	3 - közepes hiány

Javaslatok	
Megjegyzés	Életfeltételek javítása javasolt.
Összegző javaslat	ápoló metszés
Ált. állapot mutató	55 %
További vizsgálatok

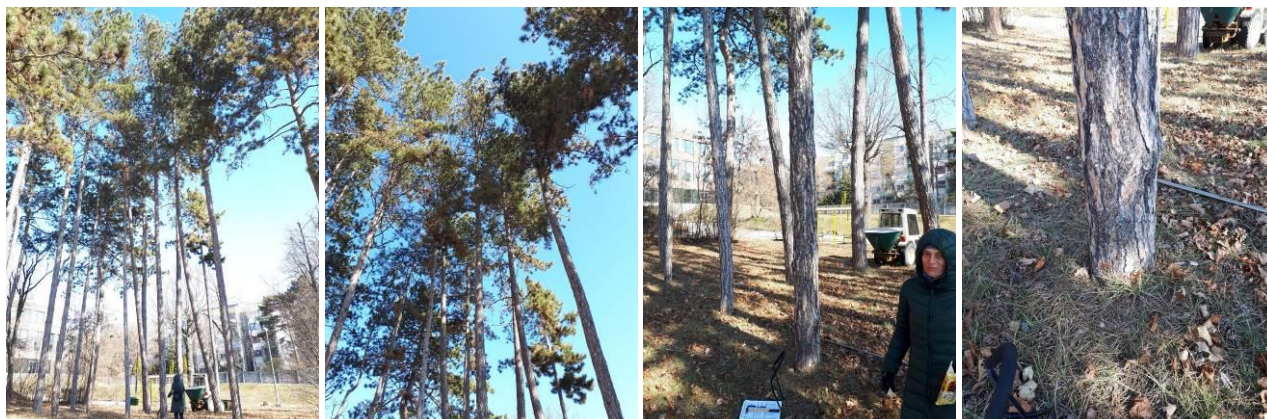
Dendrológiai adatok		Azonosító	733
Tudományos név	Pinus nigra	Magyar név	Feketefenyő
Fa magasság	20,0 m	Törzsmagasság	11,0 m
Törzsátmérő	25 cm	Kor	25 év
Koronaátmérő	4 m	Dendrológiai érték	3 (értékes fafaj)

Gyökérzet	
Gyökér jellemzők	gyökér ép
Gyökérnyak jellemzők	kéregsérülés
Megjegyzés	Zöldterületen áll, fűkasza kártétel;
Radó-EU érték (A)	4 - gyökérzet fejlődése kismértékben gátolt, termőhely elfogadható, gyökérnyak nem sérült

Törzs	
Törzs jellemzői	kéregsérülés
Megjegyzés	
Radó-EU érték (B)	4 - kismértékű károsodás (néhány felszíni seb)

Korona	
Korona alap jellemzők	koronaalap ép
Korona jellemzők	ágcsomok, ferde, féloldalas, száraz ágak
Megjegyzés	
Radó-EU érték (C)	2 - erős koronakárosodás 50 % felett

Egyéb adatok	
Dőlés	-
Radó-EU vitalitás (D)	3 - maximum életkor előtt lecserélendő
Radó-EU ápoltság (E)	3 - közepes hiány

Javaslatok	
Megjegyzés	Életfeltételek javítása javasolt.
Összegző javaslat	ápoló metszés
Ált. állapot mutató	55 %
További vizsgálatok

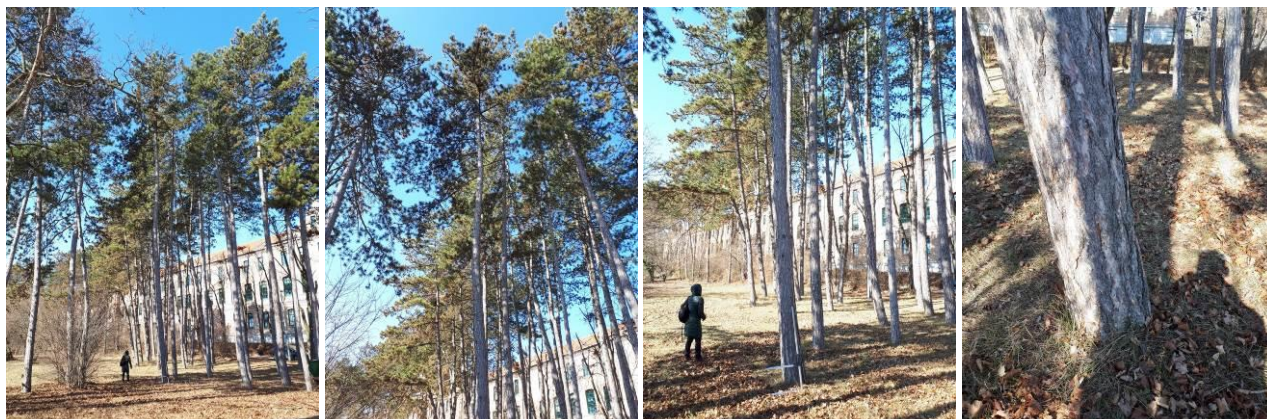
Dendrológiai adatok		Azonosító	734
Tudományos név	Pinus nigra	Magyar név	Feketefenyő
Fa magasság	21,0 m	Törzsmagasság	13,0 m
Törzsátmérő	32 cm	Kor	32 év
Koronaátmérő	6 m	Dendrológiai érték	3 (értékes fafaj)

Gyökérzet	
Gyökér jellemzők	gyökér ép
Gyökérnyak jellemzők	kéregsérülés
Megjegyzés	Zöldterületen áll, fűkasza kártétel;
Radó-EU érték (A)	4 - gyökérzet fejlődése kismértékben gátolt, termőhely elfogadható, gyökérnyak nem sérült

Törzs	
Törzs jellemzői	törzs ép, ferde, gyanta megjelenés
Megjegyzés	
Radó-EU érték (B)	4 - kismértékű károsodás (néhány felszíni seb)

Korona	
Korona alap jellemzők	koronaalap ép
Korona jellemzők	ágcsont, ferde, féloldalas, száraz ágak
Megjegyzés	
Radó-EU érték (C)	2 - erős koronakárosodás 50 % felett

Egyéb adatok	
Dőlés	DNY: 81 fok
Radó-EU vitalitás (D)	3 - maximum életkor előtt lecserélendő
Radó-EU ápoltság (E)	3 - közepes hiány

Javaslatok	
Megjegyzés	Életfeltételek javítása javasolt.
Összegző javaslat	ápoló metszés
Ált. állapot mutató	55 %
További vizsgálatok

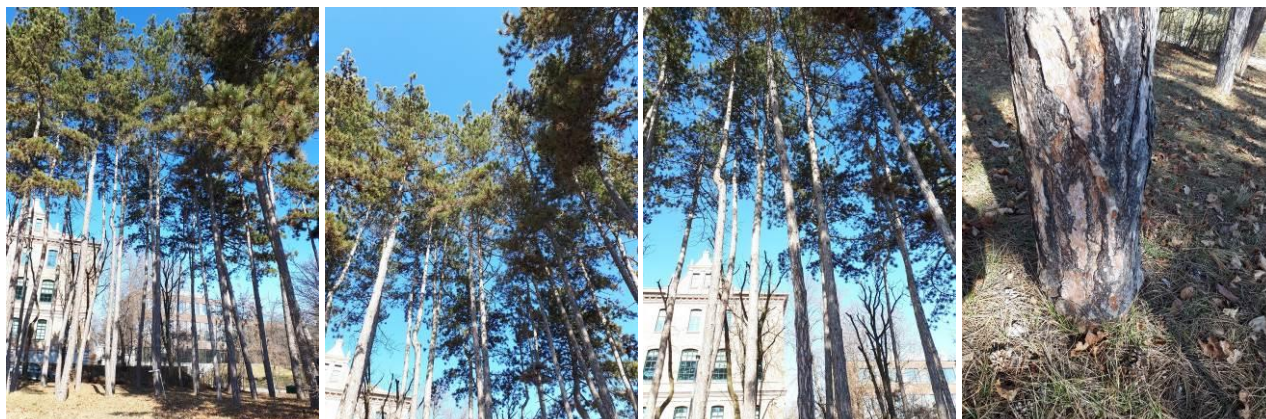
Dendrológiai adatok		Azonosító	735
Tudományos név	Pinus nigra	Magyar név	Feketefenyő
Fa magasság	20,5 m	Törzsmagasság	10,0 m
Törzsátmérő	27 cm	Kor	27 év
Koronaátmérő	4 m	Dendrológiai érték	3 (értékes fafaj)

Gyökérzet	
Gyökér jellemzők	gyökér ép
Gyökérnyak jellemzők	kéregsérülés, hancssérülés
Megjegyzés	Zöldterületen áll, fűkasza kártétel;
Radó-EU érték (A)	3 - gyökérzetben/gyökérnyakon kisebb seb-korhadás, csekély hibás termőhelyen

Törzs	
Törzs jellemzői	ferde, kéregsérülés, törzsdudor
Megjegyzés	
Radó-EU érték (B)	4 - kismértékű károsodás (néhány felszíni seb)

Korona	
Korona alap jellemzők	koronaalap ép
Korona jellemzők	ágcsont, ferde, féloldalas, száraz ágak
Megjegyzés	
Radó-EU érték (C)	2 - erős koronakárosodás 50 % felett

Egyéb adatok	
Dőlés	DNY: 83 fok
Radó-EU vitalitás (D)	3 - maximum életkor előtt lecserélendő
Radó-EU ápoltság (E)	3 - közepes hiány

Javaslatok	
Megjegyzés	Életfeltételek javítása javasolt.
Összegző javaslat	ápoló metszés
Ált. állapot mutató	50 %
További vizsgálatok

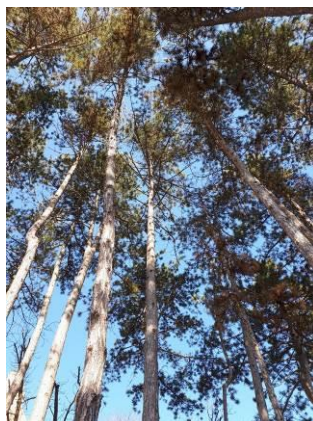
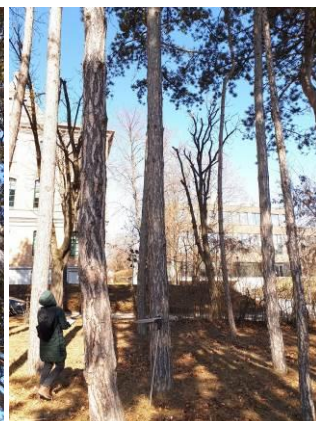
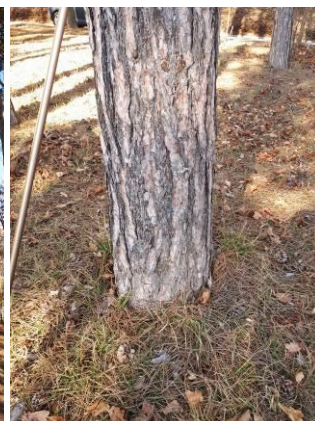
Dendrológiai adatok		Azonosító	736
Tudományos név	Pinus nigra	Magyar név	Feketefenyő
Fa magasság	21,0 m	Törzsmagasság	12,5 m
Törzsátmérő	35 cm	Kor	35 év
Koronaátmérő	6 m	Dendrológiai érték	3 (értékes fafaj)

Gyökérzet	
Gyökér jellemzők	gyökér ép
Gyökérnyak jellemzők	kéregsérülés
Megjegyzés	Zöldterületen áll, fűkasza kártétel;
Radó-EU érték (A)	4 - gyökérzet fejlődése kismértékben gátolt, termőhely elfogadható, gyökérnyak nem sérült

Korona	
Korona alap jellemzők	koronaalap ép
Korona jellemzők	ágcsont, ferde, féloldalas, száraz ágak
Megjegyzés	
Radó-EU érték (C)	2 - erős koronakárosodás 50 % felett

Egyéb adatok	
Dőlés	DNY: 88 fok
Radó-EU vitalitás (D)	3 - maximum életkor előtt lecserélendő
Radó-EU ápoltság (E)	3 - közepes hiány

Javaslatok	
Megjegyzés	Életfeltételek javítása javasolt;
Összegző javaslat	ápoló metszés
Ált. állapot mutató	60 %
További vizsgálatok

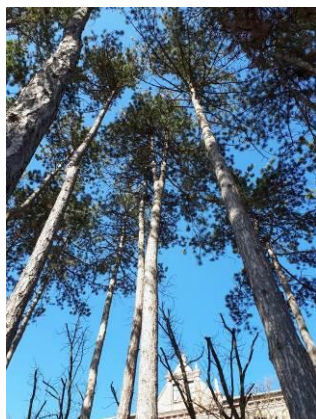
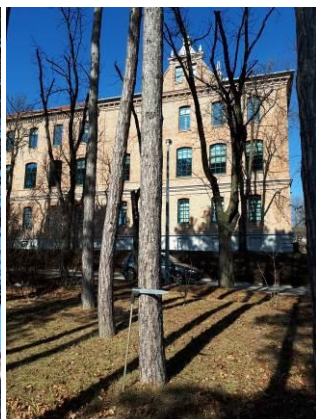
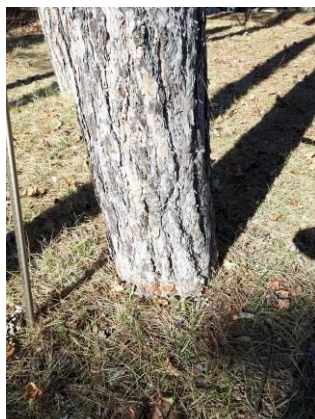
Dendrológiai adatok		Azonosító	737
Tudományos név	Pinus nigra	Magyar név	Feketefenyő
Fa magasság	20,0 m	Törzsmagasság	9,7 m
Törzsátmérő	33 cm	Kor	33 év
Koronaátmérő	7 m	Dendrológiai érték	3 (értékes fafaj)

Gyökérzet	
Gyökér jellemzők	gyökér ép
Gyökérnyak jellemzők	kéregsérülés
Megjegyzés	Zöldterületen áll, fűkasza kártétel;
Radó-EU érték (A)	4 - gyökérzet fejlődése kismértékben gátolt, termőhely elfogadható, gyökérnyak nem sérült

Korona	
Korona alap jellemzők	koronaalap ép
Korona jellemzők	ágcsomok, ferde, féloldalas, száraz ágak
Megjegyzés	
Radó-EU érték (C)	2 - erős koronakárosodás 50 % felett

Javaslatok	
Megjegyzés	Életfeltételek javítása javasolt;
Összegző javaslat	ápoló metszés
Ált. állapot mutató	60 %
További vizsgálatok

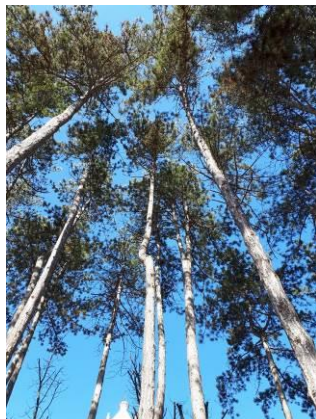
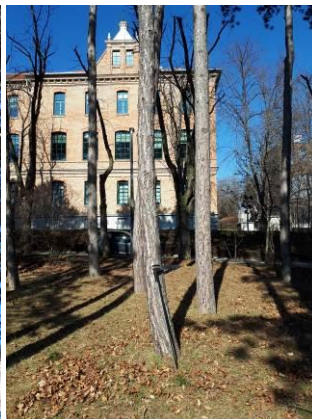
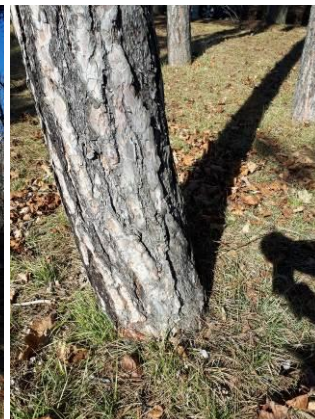
Dendrológiai adatok		Azonosító	738
Tudományos név	Pinus nigra	Magyar név	Feketefenyő
Fa magasság	20,0 m	Törzsmagasság	13,0 m
Törzsátmérő	25 cm	Kor	25 év
Koronaátmérő	4 m	Dendrológiai érték	3 (értékes fafaj)

Gyökérzet	
Gyökér jellemzők	gyökér ép
Gyökérnyak jellemzők	kéregsérülés
Megjegyzés	
Radó-EU érték (A)	4 - gyökérzet fejlődése kismértékben gátolt, termőhely elfogadható, gyökérnyak nem sérült

Törzs	
Törzs jellemzői	törzs ép, ferde, szabálytalan növekedésű
Megjegyzés	
Radó-EU érték (B)	5 - ép

Javaslatok	
Megjegyzés	Életfeltételek javítása javasolt.
Összegző javaslat	ápoló metszés
Ált. állapot mutató	60 %
További vizsgálatok

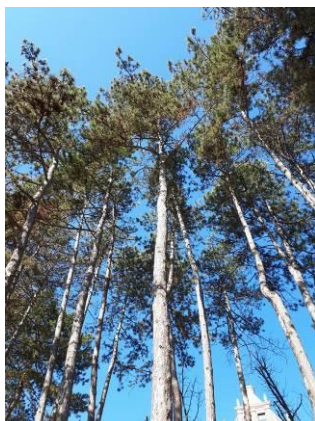
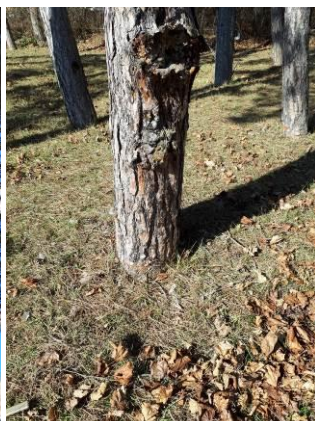
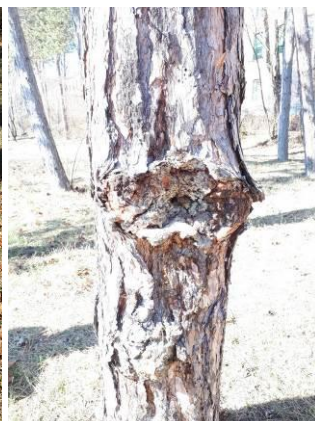
Dendrológiai adatok		Azonosító	739
Tudományos név	Pinus nigra	Magyar név	Feketefenyő
Fa magasság	20,0 m	Törzsmagasság	9,0 m
Törzsátmérő	32 cm	Kor	32 év
Koronaátmérő	4 m	Dendrológiai érték	3 (értékes fafaj)

Gyökérzet	
Gyökér jellemzők	gyökér ép
Gyökérnyak jellemzők	kéregsérülés
Megjegyzés	
Radó-EU érték (A)	4 - gyökérzet fejlődése kismértékben gátolt, termőhely elfogadható, gyökérnyak nem sérült

Törzs	
Törzs jellemzői	ferde, kéregsérülés, gyanta megjelenés, állati kártétel látható
Megjegyzés	Mély sebek láthatóak.
Radó-EU érték (B)	3 - egyértelmű károsodás (felszíni sebek, korhadási helyek)

Javaslatok	
Megjegyzés	Életfeltételek javítása javasolt;
Összegző javaslat	ápoló metszés
Ált. állapot mutató	45 %
További vizsgálatok	3D favizsgálat készítés

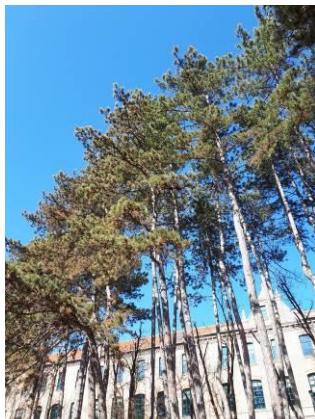
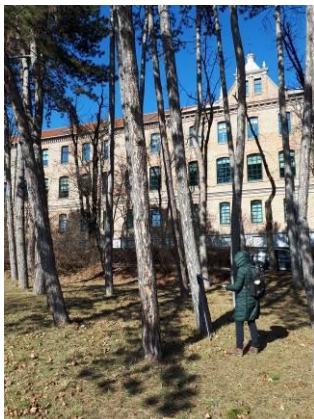
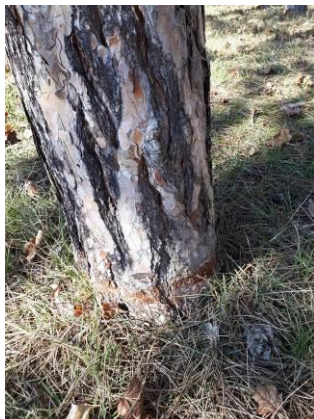
Dendrológiai adatok		Azonosító	740
Tudományos név	Pinus nigra	Magyar név	Feketefenyő
Fa magasság	13,0 m	Törzsmagasság	6,7 m
Törzsátmérő	24 cm	Kor	24 év
Koronaátmérő	3 m	Dendrológiai érték	3 (értékes fafaj)

Gyökérzet	
Gyökér jellemzők	gyökér ép
Gyökérnyak jellemzők	kéregsérülés
Megjegyzés	
Radó-EU érték (A)	4 - gyökérzet fejlődése kismértékben gátolt, termőhely elfogadható, gyökérnyak nem sérült

Törzs	
Törzs jellemzői	ferde, kéregsérülés, gyanta megjelenés
Megjegyzés	
Radó-EU érték (B)	4 - kismértékű károsodás (néhány felszíni seb)

Javaslatok	
Megjegyzés	Életfeltételek javítása javasolt;
Összegző javaslat	ápoló metszés
Ált. állapot mutató	50 %
További vizsgálatok

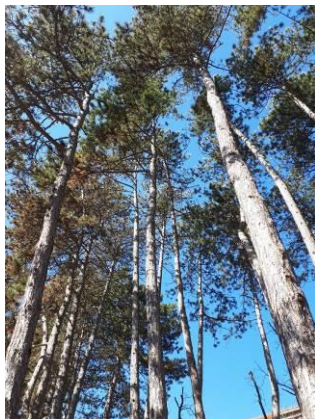
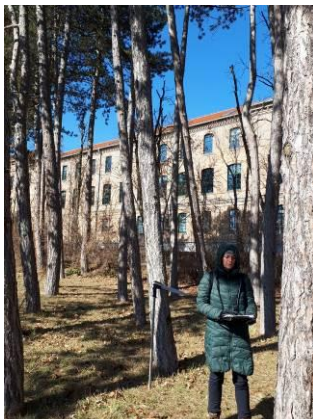
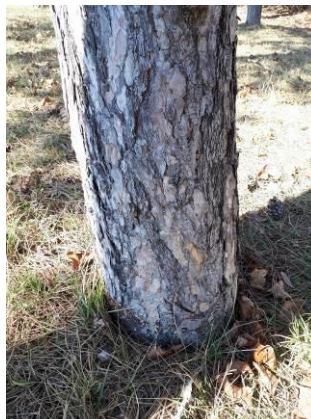
Dendrológiai adatok		Azonosító	741
Tudományos név	Pinus nigra	Magyar név	Feketefenyő
Fa magasság	20,0 m	Törzsmagasság	8,0 m
Törzsátmérő	26 cm	Kor	26 év
Koronaátmérő	3 m	Dendrológiai érték	3 (értékes fafaj)

Gyökérzet	
Gyökér jellemzők	gyökér ép
Gyökérnyak jellemzők	kéregsérülés
Megjegyzés	
Radó-EU érték (A)	4 - gyökérzet fejlődése kismértékben gátolt, termőhely elfogadható, gyökérnyak nem sérült

Javaslatok	
Megjegyzés	Életfeltételek javítása javasolt,
Összegző javaslat	ápoló metszés
Ált. állapot mutató	60 %
További vizsgálatok

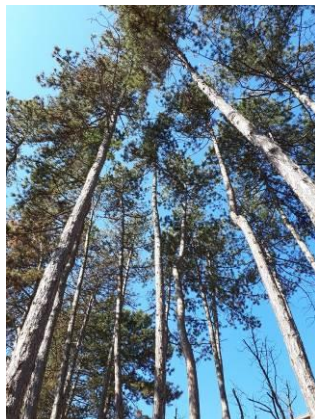
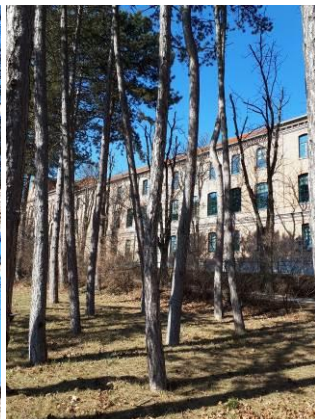
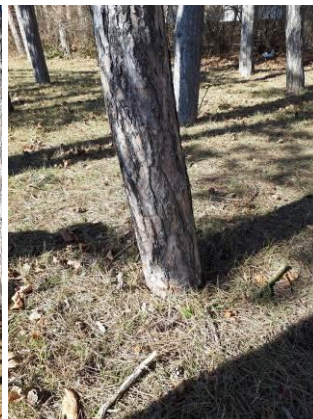
Dendrológiai adatok		Azonosító	742
Tudományos név	Pinus nigra	Magyar név	Feketefenyő
Fa magasság	19,0 m	Törzsmagasság	10,0 m
Törzsátmérő	22 cm	Kor	22 év
Koronaátmérő	2 m	Dendrológiai érték	3 (értékes fafaj)

Gyökérzet	
Gyökér jellemzők	gyökér ép
Gyökérnyak jellemzők	kéregsérülés
Megjegyzés	Zöldterületen áll, fűkasza kártétel;
Radó-EU érték (A)	4 - gyökérzet fejlődése kismértékben gátolt, termőhely elfogadható, gyökérnyak nem sérült

Törzs	
Törzs jellemzői	törzs ép, ferde, felegyenesedett
Megjegyzés	
Radó-EU érték (B)	5 - ép

Javaslatok	
Megjegyzés	Életfeltételek javítása javasolt
Összegző javaslat	ápoló metszés
Ált. állapot mutató	55 %
További vizsgálatok

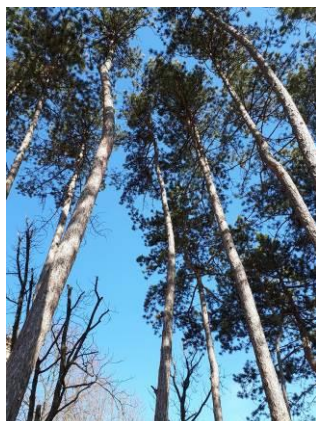
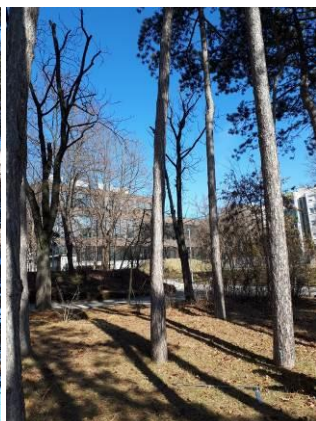
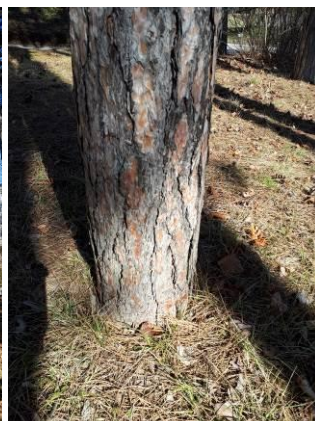
Dendrológiai adatok		Azonosító	743
Tudományos név	Pinus nigra	Magyar név	Feketefenyő
Fa magasság	20,0 m	Törzsmagasság	10,0 m
Törzsátmérő	29 cm	Kor	29 év
Koronaátmérő	3 m	Dendrológiai érték	3 (értékes fafaj)

Gyökérzet	
Gyökér jellemzők	gyökér ép
Gyökérnyak jellemzők	kéregsérülés
Megjegyzés	Zöldterületen áll, fűkasza kártétel;
Radó-EU érték (A)	4 - gyökérzet fejlődése kismértékben gátolt, termőhely elfogadható, gyökérnyak nem sérült

Törzs	
Törzs jellemzői	törzs ép, ferde, szabálytalan növekedésű
Megjegyzés	
Radó-EU érték (B)	5 - ép

Javaslatok	
Megjegyzés	Életfeltételek javítása javasolt
Összegző javaslat	ápoló metszés
Ált. állapot mutató	55 %
További vizsgálatok

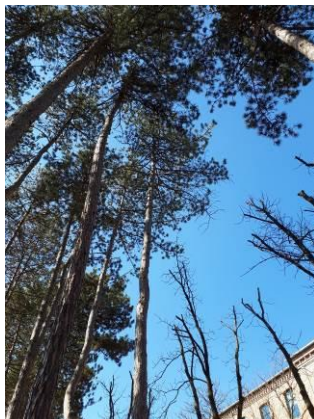
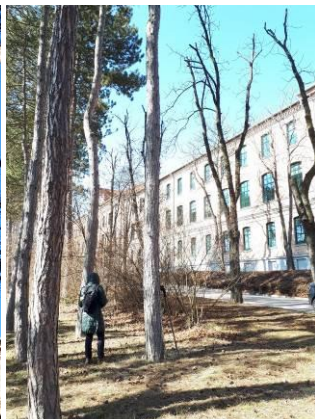
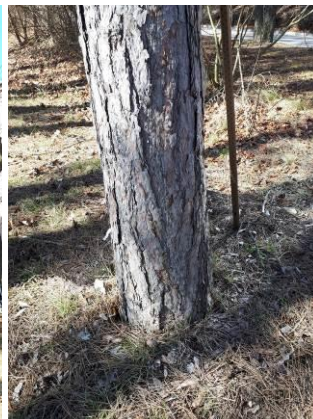
Dendrológiai adatok		Azonosító	744
Tudományos név	Pinus nigra	Magyar név	Feketefenyő
Fa magasság	19,0 m	Törzsmagasság	9,0 m
Törzsátmérő	30 cm	Kor	30 év
Koronaátmérő	4 m	Dendrológiai érték	3 (értékes fafaj)

Gyökérzet	
Gyökér jellemzők	gyökér ép
Gyökérnyak jellemzők	kéregsérülés
Megjegyzés	Zöldterületen áll, fűkasza kártétel;
Radó-EU érték (A)	4 - gyökérzet fejlődése kismértékben gátolt, termőhely elfogadható, gyökérnyak nem sérült

Törzs	
Törzs jellemzői	ferde, kéregsérülés, gyanta megjelenés
Megjegyzés	Mély seb látható
Radó-EU érték (B)	3 - egyértelmű károsodás (felszíni sebek, korhadási helyek)

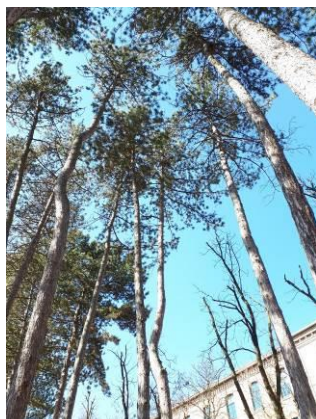
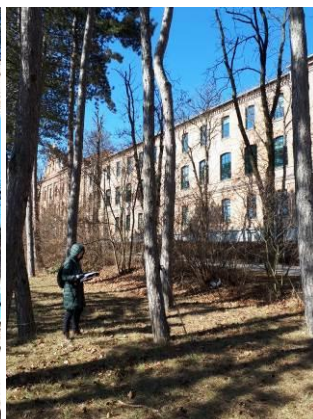
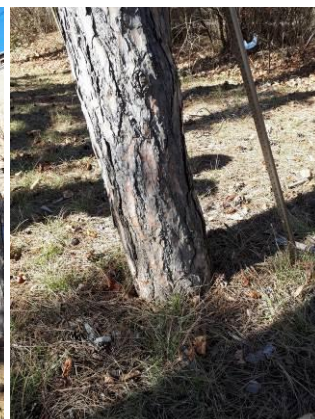
Dendrológiai adatok		Azonosító	745
Tudományos név	Pinus nigra	Magyar név	Feketefenyő
Fa magasság	22,5 m	Törzsmagasság	9,0 m
Törzsátmérő	22 cm	Kor	22 év
Koronaátmérő	3 m	Dendrológiai érték	3 (értékes fafaj)

Gyökérzet	
Gyökér jellemzők	gyökér ép
Gyökérnyak jellemzők	kéregsérülés
Megjegyzés	Zöldterületen áll, fűkasza kártétel;
Radó-EU érték (A)	4 - gyökérzet fejlődése kismértékben gátolt, termőhely elfogadható, gyökérnyak nem sérült

Törzs	
Törzs jellemzői	törzs ép
Megjegyzés	
Radó-EU érték (B)	5 - ép

Korona	
Korona alap jellemzők	koronaalap ép
Korona jellemzők	ágcsont, ferde, féloldalas, száraz ágak
Megjegyzés	
Radó-EU érték (C)	2 - erős koronakárosodás 50 % felett

Egyéb adatok	
Dőlés	DNY: 83 fok
Radó-EU vitalitás (D)	3 - maximum életkor előtt lecserélendő
Radó-EU ápoltság (E)	3 - közepes hiány

Javaslatok	
Megjegyzés	Életfeltételek javítása javasolt;
Összegző javaslat	ápoló metszés
Ált. állapot mutató	60 %
További vizsgálatok

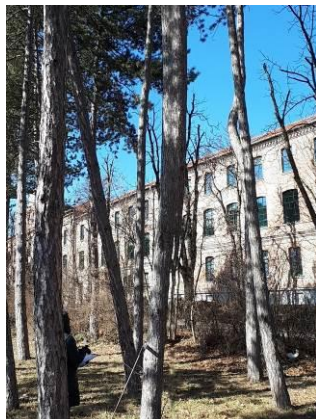
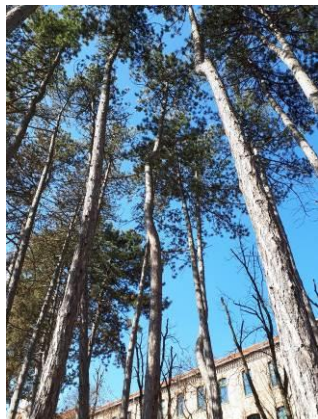
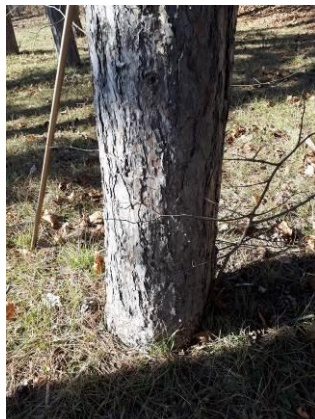
Dendrológiai adatok		Azonosító	746
Tudományos név	Pinus nigra	Magyar név	Feketefenyő
Fa magasság	21,0 m	Törzsmagasság	13,0 m
Törzsátmérő	27 cm	Kor	27 év
Koronaátmérő	3 m	Dendrológiai érték	3 (értékes fafaj)

Gyökérzet	
Gyökér jellemzők	gyökér ép
Gyökérnyak jellemzők	kéregsérülés
Megjegyzés	Zöldterületen áll, fűkasza kártétel; tövénél Celtis occidentalis;
Radó-EU érték (A)	4 - gyökérzet fejlődése kismértékben gátolt, termőhely elfogadható, gyökérnyak nem sérült

Törzs	
Törzs jellemzői	ferde, kéregsérülés, gyanta megjelenés
Megjegyzés	Több seb a törzsön
Radó-EU érték (B)	3 - egyértelmű károsodás (felszíni sebek, korhadási helyek)

Korona	
Korona alap jellemzők	koronaalap ép
Korona jellemzők	ágcsomok, ferde, féloldalas, száraz ágak
Megjegyzés	
Radó-EU érték (C)	2 - erős koronakárosodás 50 % felett

Egyéb adatok	
Dőlés	ÉNY: 82 fok
Radó-EU vitalitás (D)	2 - egy évtizeden belül lecserélendő
Radó-EU ápoltság (E)	3 - közepes hiány

Javaslatok	
Megjegyzés	Életfeltételek javítása javasolt;
Összegző javaslat	ápoló metszés
Ált. állapot mutató	45 %
További vizsgálatok	3D favizsgálat készítés

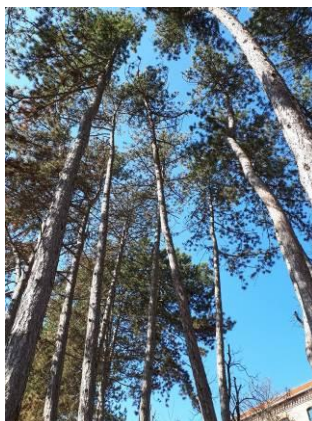
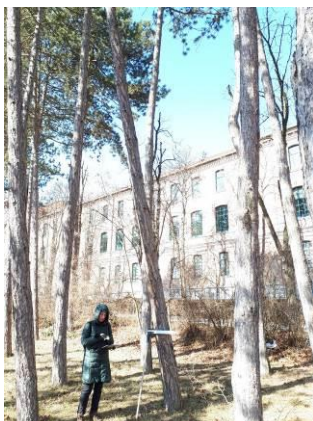
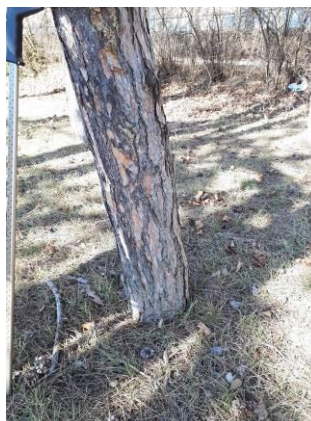
Dendrológiai adatok		Azonosító	747
Tudományos név	Pinus nigra	Magyar név	Feketefenyő
Fa magasság	20,0 m	Törzsmagasság	13,0 m
Törzsátmérő	24 cm	Kor	24 év
Koronaátmérő	3 m	Dendrológiai érték	3 (értékes fafaj)

Gyökérzet	
Gyökér jellemzők	gyökér ép
Gyökérnyak jellemzők	kéregsérülés
Megjegyzés	Zöldterületen áll, fűkasza kártétel;
Radó-EU érték (A)	4 - gyökérzet fejlődése kismértékben gátolt, termőhely elfogadható, gyökérnyak nem sérült

Törzs	
Törzs jellemzői	ferde, kéregsérülés
Megjegyzés	
Radó-EU érték (B)	4 - kismértékű károsodás (néhány felszíni seb)

Korona	
Korona alap jellemzők	koronaalap ép
Korona jellemzők	ágcsomok, ferde, féloldalas, száraz ágak
Megjegyzés	
Radó-EU érték (C)	2 - erős koronakárosodás 50 % felett

Egyéb adatok	
Dőlés	DNY: 80 fok
Radó-EU vitalitás (D)	2 - egy évtizeden belül lecserélendő
Radó-EU ápoltság (E)	3 - közepes hiány

Javaslatok	
Megjegyzés	Életfeltételek javítása javasolt;
Összegző javaslat	ápoló metszés
Ált. állapot mutató	50 %
További vizsgálatok

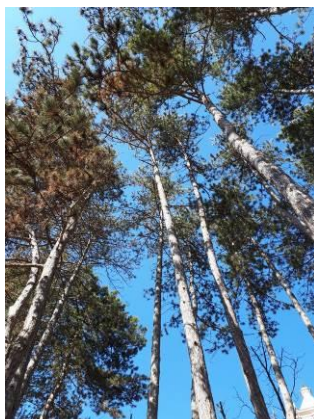
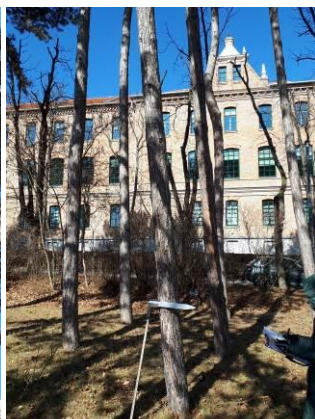
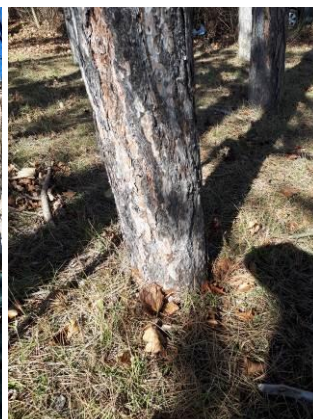
Dendrológiai adatok		Azonosító	748
Tudományos név	Pinus nigra	Magyar név	Feketefenyő
Fa magasság	19,0 m	Törzsmagasság	13,0 m
Törzsátmérő	21 cm	Kor	21 év
Koronaátmérő	2 m	Dendrológiai érték	3 (értékes fafaj)

Gyökérzet	
Gyökér jellemzők	gyökér ép
Gyökérnyak jellemzők	kéregsérülés
Megjegyzés	Zöldterületen áll, fűkasza kártétel;
Radó-EU érték (A)	4 - gyökérzet fejlődése kismértékben gátolt, termőhely elfogadható, gyökérnyak nem sérült

Törzs	
Törzs jellemzői	törzs ép
Megjegyzés	
Radó-EU érték (B)	5 - ép

Korona	
Korona alap jellemzők	koronaalap ép
Korona jellemzők	ágcsomok, ferde, féloldalas, száraz ágak
Megjegyzés	
Radó-EU érték (C)	2 - erős koronakárosodás 50 % felett

Egyéb adatok	
Dőlés	DNY: 83 fok
Radó-EU vitalitás (D)	2 - egy évtizeden belül lecserélendő
Radó-EU ápoltság (E)	3 - közepes hiány

Javaslatok	
Megjegyzés	Életfeltételek javítása javasolt.
Összegző javaslat	ápoló metszés
Ált. állapot mutató	55 %
További vizsgálatok

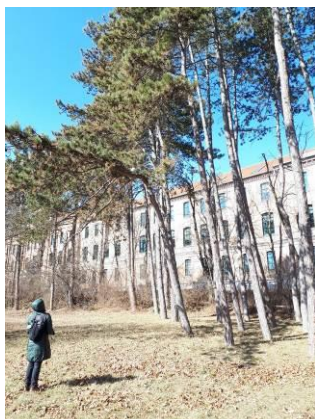
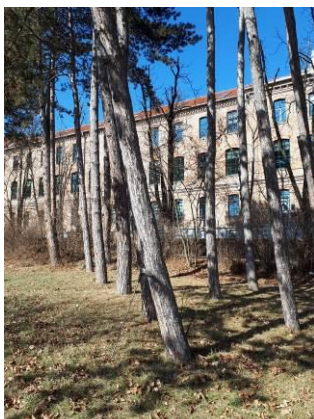
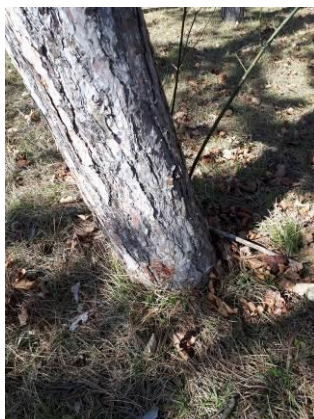
Dendrológiai adatok		Azonosító	749
Tudományos név	Pinus nigra	Magyar név	Feketefenyő
Fa magasság	6,5 m	Törzsmagasság	6,0 m
Törzsátmérő	26 cm	Kor	26 év
Koronaátmérő	6 m	Dendrológiai érték	3 (értékes fafaj)

Gyökérzet	
Gyökér jellemzők	gyökér ép
Gyökérnyak jellemzők	kéregsérülés
Megjegyzés	Zöldterületen áll, fűkasza kártétel; tövénél Sophora japonica magonc;
Radó-EU érték (A)	4 - gyökérzet fejlődése kismértékben gátolt, termőhely elfogadható, gyökérnyak nem sérült

Törzs	
Törzs jellemzői	törzs ép, ferde, szabálytalan növekedésű
Megjegyzés	Nagy a dőlés
Radó-EU érték (B)	5 - ép

Korona	
Korona alap jellemzők	koronaalap ép
Korona jellemzők	ágcsomok, ferde, féloldalas, száraz ágak
Megjegyzés	teljesen féloldalas, szabálytalanul nőtt ágak;
Radó-EU érték (C)	2 - erős koronakárosodás 50 % felett

Egyéb adatok	
Dőlés	DNY: 76 fok
Radó-EU vitalitás (D)	3 - maximum életkor előtt lecserélendő
Radó-EU ápoltság (E)	3 - közepes hiány

Javaslatok	
Megjegyzés	Életfeltételek javítása javasolt.
Összegző javaslat	ápoló metszés
Ált. állapot mutató	60 %
További vizsgálatok

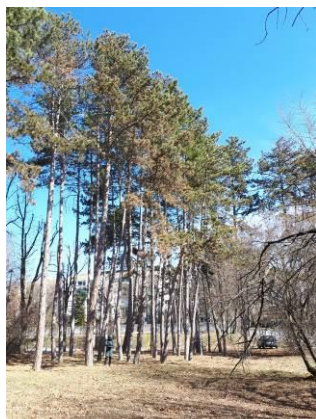
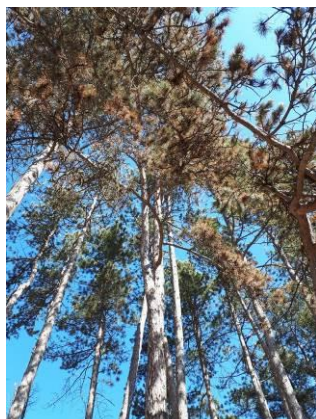
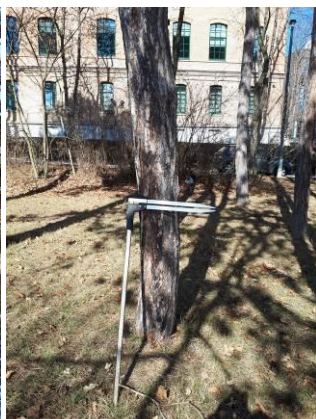
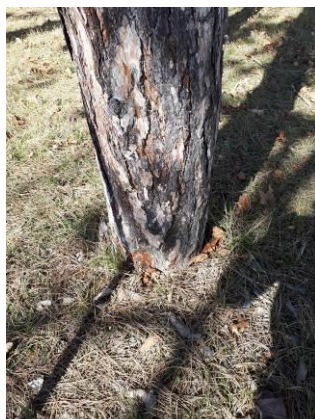
Dendrológiai adatok		Azonosító	750
Tudományos név	Pinus nigra	Magyar név	Feketefenyő
Fa magasság	19,6 m	Törzsmagasság	5,0 m
Törzsátmérő	27 cm	Kor	26 év
Koronaátmérő	5 m	Dendrológiai érték	3 (értékes fafaj)

Gyökérzet	
Gyökér jellemzők	gyökér ép
Gyökérnyak jellemzők	kéregsérülés
Megjegyzés	Zöldterületen áll, fűkasza kártétel;
Radó-EU érték (A)	4 - gyökérzet fejlődése kismértékben gátolt, termőhely elfogadható, gyökérnyak nem sérült

Törzs	
Törzs jellemzői	ághely, csonk, ferde, kéregsérülés
Megjegyzés	
Radó-EU érték (B)	4 - kismértékű károsodás (néhány felszíni seb)

Korona	
Korona alap jellemzők	ép koronaalap, V, U elágazás
Korona jellemzők	ágcsonk, ferde, féloldalas, száraz ágak
Megjegyzés	
Radó-EU érték (C)	2 - erős koronakárosodás 50 % felett

Egyéb adatok	
Dőlés	DNY: 81 fok
Radó-EU vitalitás (D)	3 - maximum életkor előtt lecserélendő
Radó-EU ápoltság (E)	3 - közepes hiány

Javaslatok	
Megjegyzés	Életfeltételek javítása javasolt.
Összegző javaslat	ápoló metszés
Ált. állapot mutató	55 %
További vizsgálatok

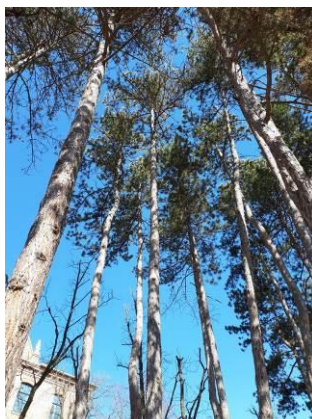
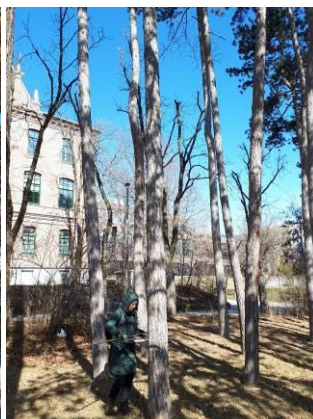
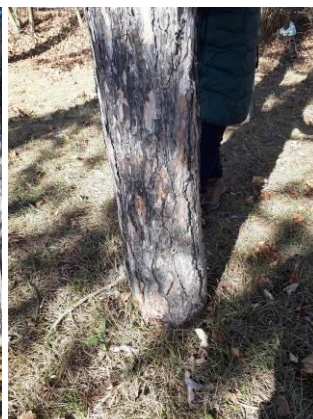
Dendrológiai adatok		Azonosító	751
Tudományos név	Pinus nigra	Magyar név	Feketefenyő
Fa magasság	20,0 m	Törzsmagasság	13,0 m
Törzsátmérő	25 cm	Kor	25 év
Koronaátmérő	3 m	Dendrológiai érték	3 (értékes fafaj)

Gyökérzet	
Gyökér jellemzők	gyökér ép
Gyökérnyak jellemzők	kéregsérülés
Megjegyzés	Zöldterületen áll, fűkasza kártétel;
Radó-EU érték (A)	4 - gyökérzet fejlődése kismértékben gátolt, termőhely elfogadható, gyökérnyak nem sérült

Törzs	
Törzs jellemzői	törzs ép, ághely, csonk, ferde
Megjegyzés	
Radó-EU érték (B)	5 - ép

Korona	
Korona alap jellemzők	koronaalap ép
Korona jellemzők	ágcsonk, ferde, féloldalas, száraz ágak
Megjegyzés	
Radó-EU érték (C)	2 - erős koronakárosodás 50 % felett

Egyéb adatok	
Dőlés	DNY: 88 fok
Radó-EU vitalitás (D)	2 - egy évtizeden belül lecserélendő
Radó-EU ápoltság (E)	3 - közepes hiány

Javaslatok	
Megjegyzés	Életfeltételek javítása javasolt.
Összegző javaslat	ápoló metszés
Ált. állapot mutató	55 %
További vizsgálatok
