FAVIZSGÁLATI DOKUMENTÁCIÓ 1. ÜTEM

Akadémia Park

Budapest, 2022. április 12.

FAÁLLOMÁNY ÁLTALÁNOS JELLEMZÉSE

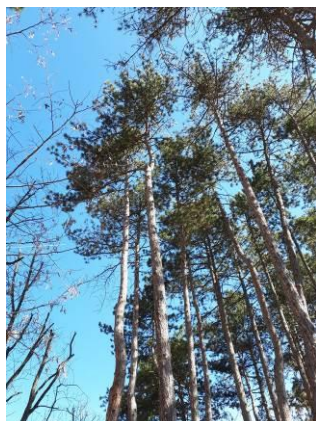
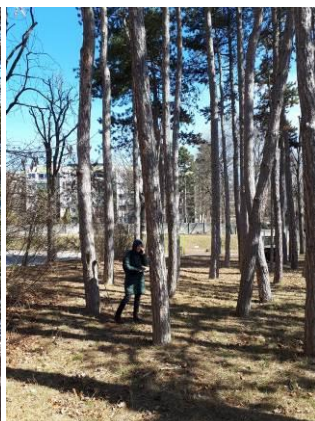
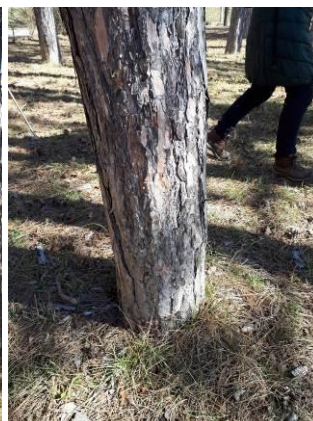
Dendrológiai adatok		Azonosító	752
Tudományos név	Pinus nigra	Magyar név	Feketefenyő
Fa magasság	20,0 m	Törzsmagasság	13,0 m
Törzsátmérő	25 cm	Kor	25 év
Koronaátmérő	3 m	Dendrológiai érték	3 (értékes fafaj)

Gyökérzet	
Gyökér jellemzők	gyökér ép
Gyökérnyak jellemzők	kéregsérülés
Megjegyzés	Zöldterületen áll, fűkasza kártétel;
Radó-EU érték (A)	4 - gyökérzet fejlődése kismértékben gátolt, termőhely elfogadható, gyökérnyak nem sérült

Törzs	
Törzs jellemzői	törzs ép
Megjegyzés	
Radó-EU érték (B)	5 - ép

Javaslatok	
Megjegyzés	Életfeltételek javítása javasolt.
Összegző javaslat	ápoló metszés
Ált. állapot mutató	55 %
További vizsgálatok

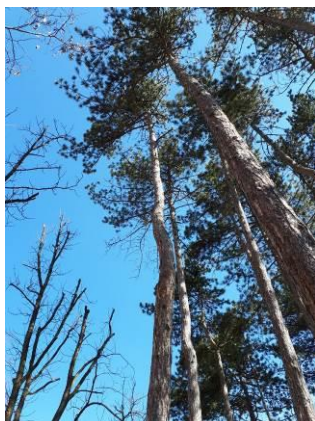
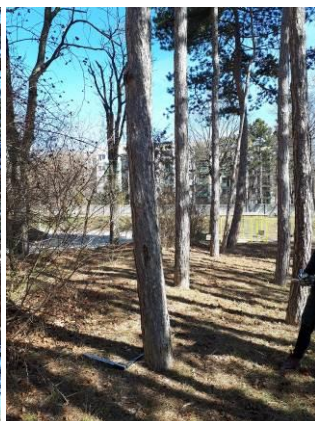
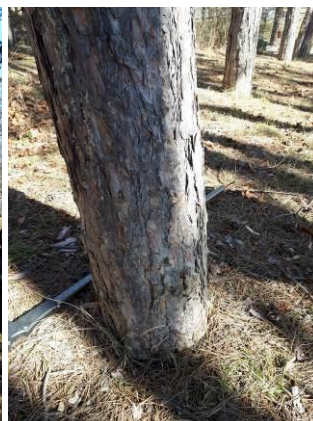
Dendrológiai adatok		Azonosító	753
Tudományos név	Pinus nigra	Magyar név	Feketefenyő
Fa magasság	19,0 m	Törzsmagasság	13,0 m
Törzsátmérő	28 cm	Kor	28 év
Koronaátmérő	3 m	Dendrológiai érték	3 (értékes fafaj)

Gyökérzet	
Gyökér jellemzők	gyökér ép
Gyökérnyak jellemzők	kéregsérülés
Megjegyzés	Zöldterületen áll, fűkasza kártétel;
Radó-EU érték (A)	4 - gyökérzet fejlődése kismértékben gátolt, termőhely elfogadható, gyökérnyak nem sérült

Törzs	
Törzs jellemzői	ferde, kéregsérülés
Megjegyzés	Mély sebek;
Radó-EU érték (B)	3 - egyértelmű károsodás (felszíni sebek, korhadási helyek)

Javaslatok	
Megjegyzés	Életfeltételek javítása javasolt.
Összegző javaslat	ápoló metszés
Ált. állapot mutató	45 %
További vizsgálatok	3D favizsgálat készítés

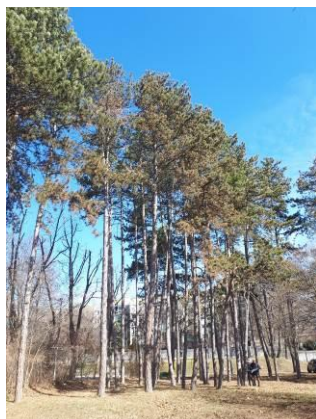
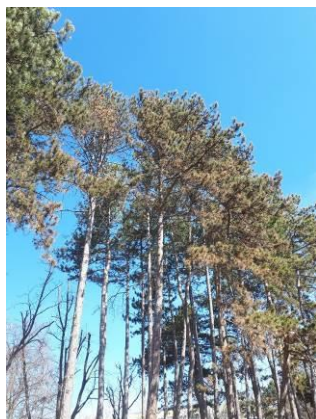
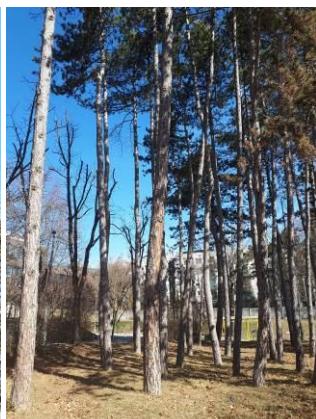
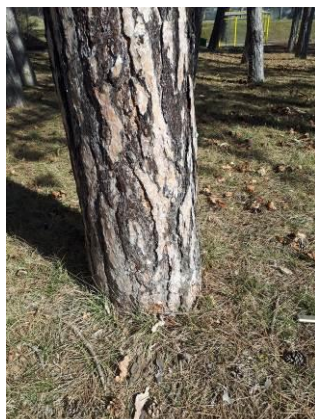
Dendrológiai adatok		Azonosító	754
Tudományos név	Pinus nigra	Magyar név	Feketefenyő
Fa magasság	21,4 m	Törzsmagasság	10,0 m
Törzsátmérő	38 cm	Kor	38 év
Koronaátmérő	6 m	Dendrológiai érték	3 (értékes fafaj)

Gyökérzet	
Gyökér jellemzők	gyökér ép
Gyökérnyak jellemzők	kéregsérülés
Megjegyzés	Zöldterületen áll, fűkasza kártétel;
Radó-EU érték (A)	4 - gyökérzet fejlődése kismértékben gátolt, termőhely elfogadható, gyökérnyak nem sérült

Törzs	
Törzs jellemzői	ferde, kéregsérülés
Megjegyzés	
Radó-EU érték (B)	4 - kismértékű károsodás (néhány felszíni seb)

Javaslatok	
Megjegyzés	Életfeltételek javítása javasolt.
Összegző javaslat	ápoló metszés
Ált. állapot mutató	55 %
További vizsgálatok

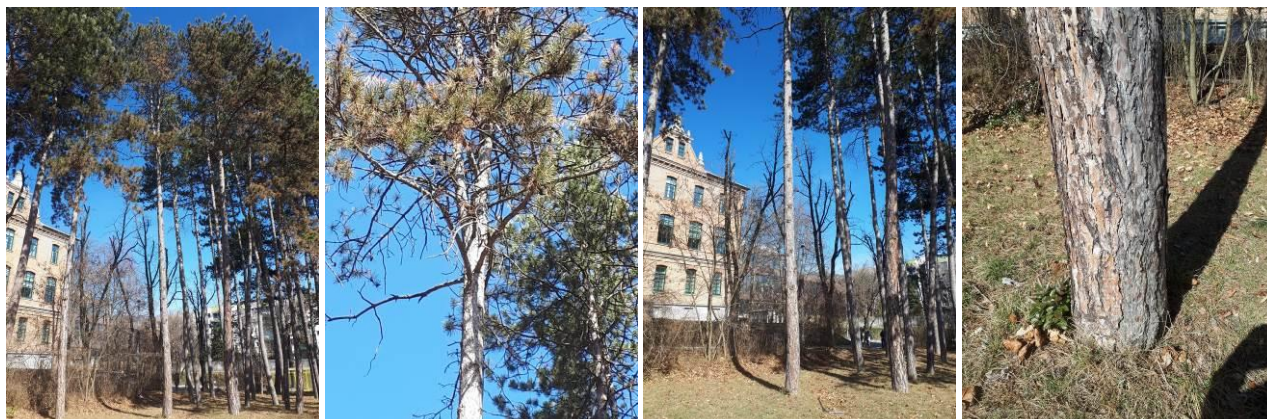
Dendrológiai adatok		Azonosító	755
Tudományos név	Pinus nigra	Magyar név	Feketefenyő
Fa magasság	21,8 m	Törzsmagasság	10,0 m
Törzsátmérő	33 cm	Kor	33 év
Koronaátmérő	4 m	Dendrológiai érték	3 (értékes fafaj)

Gyökérzet	
Gyökér jellemzők	gyökér ép
Gyökérnyak jellemzők	kéregsérülés
Megjegyzés	Zöldterületen áll, fűkasza kártétel;
Radó-EU érték (A)	4 - gyökérzet fejlődése kismértékben gátolt, termőhely elfogadható, gyökérnyak nem sérült

Törzs	
Törzs jellemzői	ághely, csonk, ferde, kéregsérülés
Megjegyzés	Fatestig hatoló sérülések láthatóak;
Radó-EU érték (B)	3 - egyértelmű károsodás (felszíni sebek, korhadási helyek)

Javaslatok	
Megjegyzés	Életfeltételek javítása javasolt.
Összegző javaslat	ápoló metszés
Ált. állapot mutató	45 %
További vizsgálatok	3D favizsgálat készítés

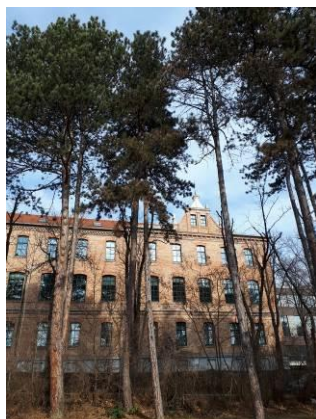
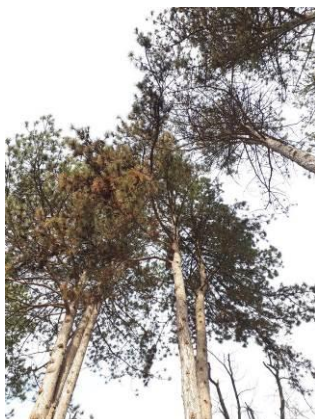
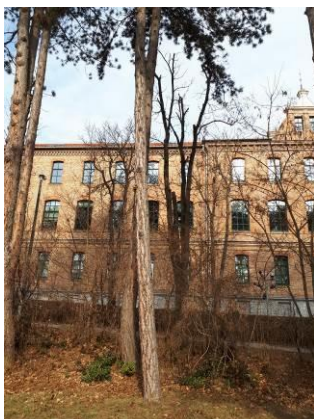
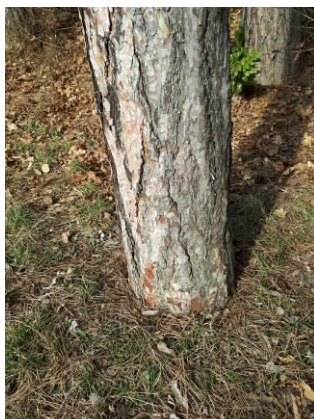
Dendrológiai adatok		Azonosító	756
Tudományos név	Pinus nigra	Magyar név	Feketefenyő
Fa magasság	22,2 m	Törzsmagasság	10,9 m
Törzsátmérő	29 cm	Kor	29 év
Koronaátmérő	4 m	Dendrológiai érték	3 (értékes fafaj)

Gyökérzet	
Gyökér jellemzők	gyökér ép
Gyökérnyak jellemzők	kéregsérülés
Megjegyzés	Zöldterületen áll, fűkasza kártétel;
Radó-EU érték (A)	4 - gyökérzet fejlődése kismértékben gátolt, termőhely elfogadható, gyökérnyak nem sérült

Törzs	
Törzs jellemzői	ferde, kéregsérülés, gyanta megjelenés
Megjegyzés	Mély seb látható;
Radó-EU érték (B)	3 - egyértelmű károsodás (felszíni sebek, korhadási helyek)

Javaslatok	
Megjegyzés	Életfeltételek javítása javasolt.
Összegző javaslat	ápoló metszés
Ált. állapot mutató	45 %
További vizsgálatok

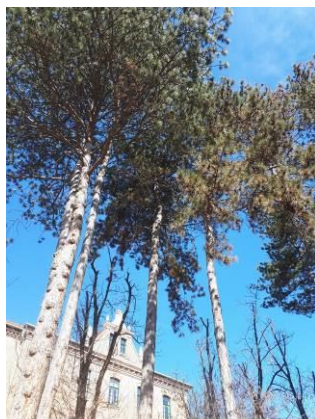
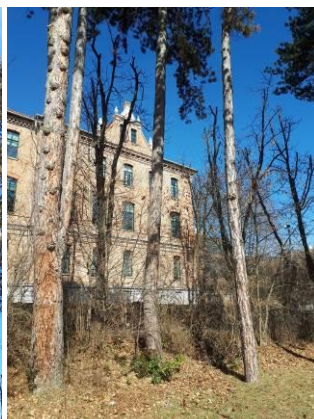
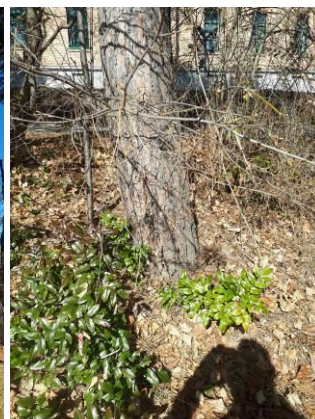
Dendrológiai adatok		Azonosító	757
Tudományos név	Pinus nigra	Magyar név	Feketefenyő
Fa magasság	23,1 m	Törzsmagasság	13,0 m
Törzsátmérő	39 cm	Kor	39 év
Koronaátmérő	8 m	Dendrológiai érték	3 (értékes fafaj)

Gyökérzet	
Gyökér jellemzők	gyökér ép
Gyökérnyak jellemzők	gyökérnyak ép
Megjegyzés	Zöldterületen, lejtőn áll;
Radó-EU érték (A)	5 - láthatóan fejlett gyökérzet, optimális termőhely, ép gyökérnyak

Törzs	
Törzs jellemzői	törzs ép
Megjegyzés	
Radó-EU érték (B)	5 - ép

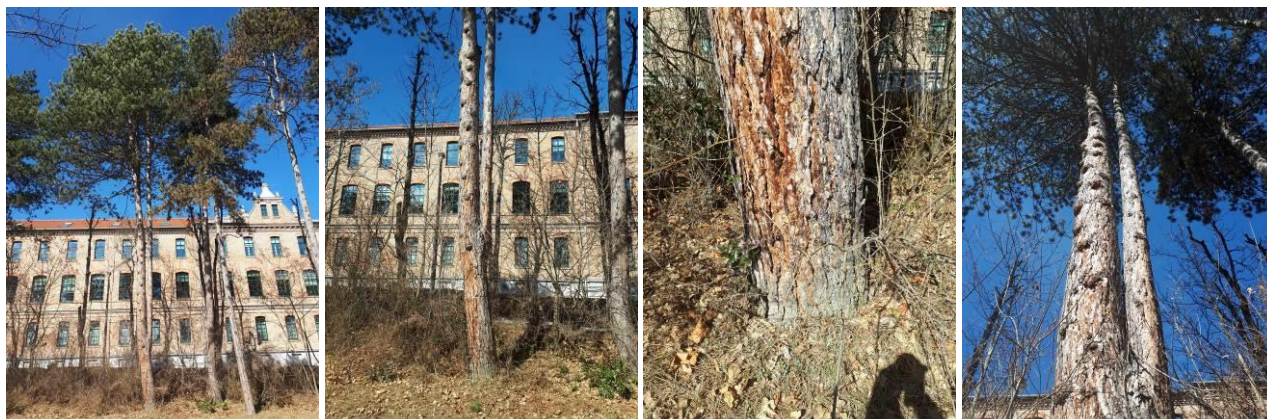
Dendrológiai adatok		Azonosító	758
Tudományos név	Pinus nigra	Magyar név	Feketefenyő
Fa magasság	23,4 m	Törzsmagasság	2,8 m
Törzsátmérő	50 cm	Kor	50 év
Koronaátmérő	9 m	Dendrológiai érték	3 (értékes fafaj)

Gyökérzet	
Gyökér jellemzők	gyökér ép
Gyökérnyak jellemzők	gyökérnyak ép
Megjegyzés	Lejtőn áll;
Radó-EU érték (A)	5 - láthatóan fejlett gyökérzet, optimális termőhely, ép gyökérnyak

Törzs	
Törzs jellemzői	ághely, csonk, ferde, törzsdudor
Megjegyzés	
Radó-EU érték (B)	4 - kismértékű károsodás (néhány felszíni seb)

Korona	
Korona alap jellemzők	ép koronaalap, V, U elágazás
Korona jellemzők	ágcsonk, ferde, féloldalas, száraz ágak
Megjegyzés	
Radó-EU érték (C)	3 - jelentős lombvesztés 26-50%

Egyéb adatok	
Dőlés	D: 83 fok
Radó-EU vitalitás (D)	3 - maximum életkor előtt lecserélendő
Radó-EU ápoltság (E)	3 - közepes hiány

Javaslatok	
Megjegyzés	Életfeltételek javítása javasolt.
Összegző javaslat	ápoló metszés, vágások rögzítése
Ált. állapot mutató	65 %
További vizsgálatok	3D favizsgálat készítés

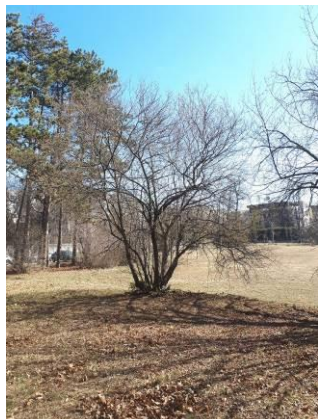
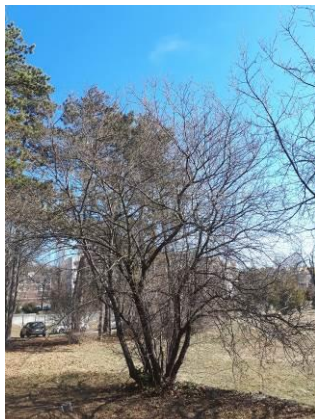
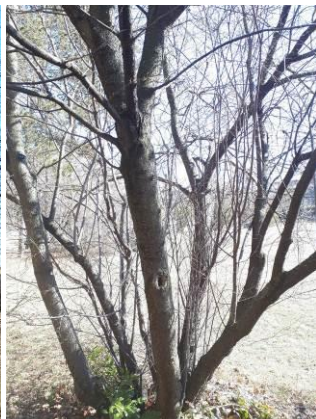
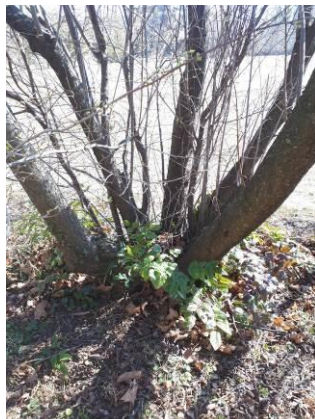
Dendrológiai adatok		Azonosító	759
Tudományos név	Prunus cerasifera	Magyar név	Iráni cseresznyeszilva
Fa magasság	6,2 m	Törzsmagasság	
Törzsátmérő	38 cm	Kor	36 év
Koronaátmérő	7 m	Dendrológiai érték	2 (közepesen értékes fafaj)

Gyökérzet	
Gyökér jellemzők	gyökér ép
Gyökérnyak jellemzők	gyökérnyak ép, tősarj
Megjegyzés	Bokorfa, lejtőszélen áll;
Radó-EU érték (A)	5 - láthatóan fejlett gyökérzet, optimális termőhely, ép gyökérnyak

Törzs	
Törzs jellemzői	ághely, csonk, több törzs, ferde, kéregsérülés
Megjegyzés	3 törzs 11, 13, 14 cm-es törzsátmérővel.
Radó-EU érték (B)	4 - kismértékű károsodás (néhány felszíni seb)

Korona	
Korona alap jellemzők	
Korona jellemzők	korona ép
Megjegyzés	Nincs igazán kialakult korona;
Radó-EU érték (C)	5 - ép, max. 10 %-os lombvesztés

Egyéb adatok	
Dőlés	TÖBB IRÁNY: 0 fok
Radó-EU vitalitás (D)	4 - beavatkozással a maximum életkort elérheti
Radó-EU ápoltság (E)	3 - közepes hiány

Javaslatok	
Megjegyzés	
Összegző javaslat	ápoló metszés, hajtásválogatás, sarjak eltávolítása
Ált. állapot mutató	80 %
További vizsgálatok

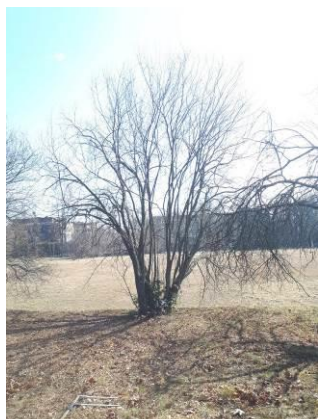
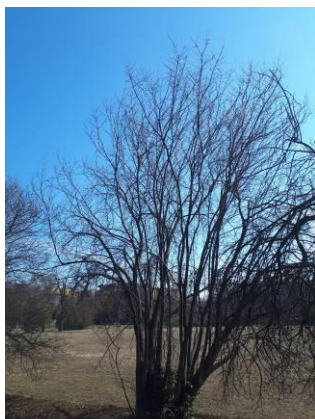
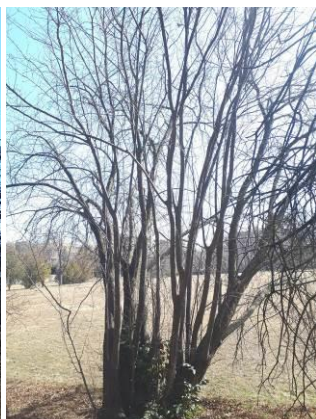
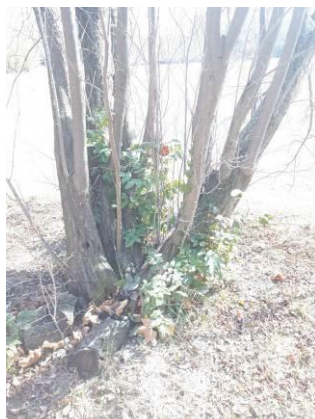
Dendrológiai adatok		Azonosító	760
Tudományos név	Prunus cerasifera	Magyar név	Iráni cseresznyeszilva
Fa magasság	7,1 m	Törzsmagasság	
Törzsátmérő	64 cm	Kor	61 év
Koronaátmérő	8 m	Dendrológiai érték	2 (közepesen értékes fafaj)

Gyökérzet	
Gyökér jellemzők	gyökér ép
Gyökérnyak jellemzők	gyökérnyak ép, tősarj
Megjegyzés	Bokorfa, sűrű, sok-sok sarjnövekmény;
Radó-EU érték (A)	5 - láthatóan fejlett gyökérzet, optimális termőhely, ép gyökérnyak

Törzs	
Törzs jellemzői	több törzs, ferde, csavarodott, odvasodás
Megjegyzés	4 törzs 11, 14, 20, 19 cm-es törzsátmérőkkel.
Radó-EU érték (B)	3 - egyértelmű károsodás (felszíni sebek, korhadási helyek)

Korona	
Korona alap jellemzők	
Korona jellemzők	korona ép
Megjegyzés	Nincs kialakult korona;
Radó-EU érték (C)	5 - ép, max. 10 %-os lombvesztesség

Egyéb adatok	
Dőlés	TÖBB IRÁNY: 0 fok
Radó-EU vitalitás (D)	4 - beavatkozással a maximum életkort elérheti
Radó-EU ápoltság (E)	3 - közepes hiány

Javaslatok	
Megjegyzés	Környezetrendezés javasolt,
Összegző javaslat	ápoló metszés, hajtásválogatás, sarjak eltávolítása
Ált. állapot mutató	75 %
További vizsgálatok

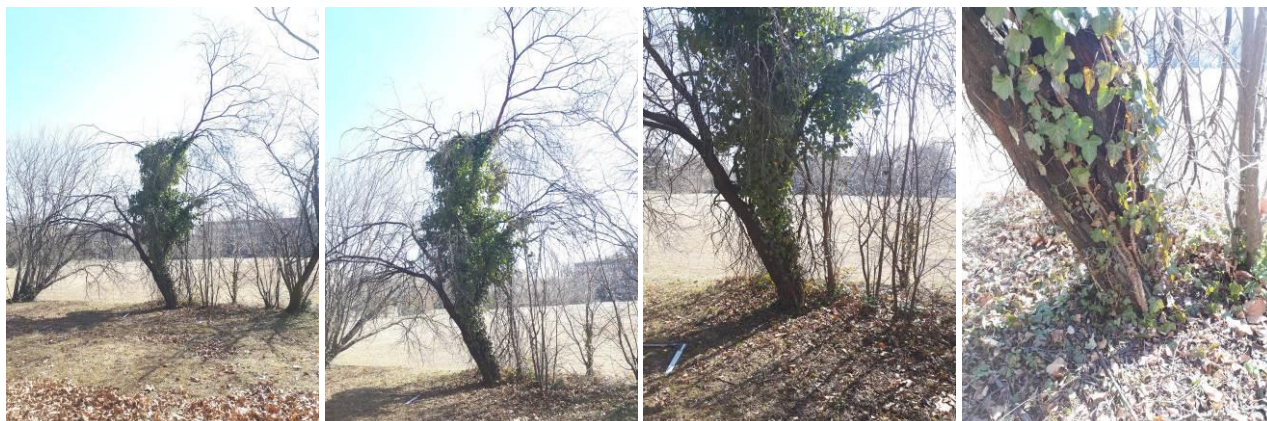
Dendrológiai adatok		Azonosító	761
Tudományos név	Prunus cerasifera	Magyar név	Íráni cseresznyeszilva
Fa magasság	7,0 m	Törzsmagasság	0,8 m
Törzsátmérő	42 cm	Kor	40 év
Koronaátmérő	8 m	Dendrológiai érték	2 (közepesen értékes fafaj)

Gyökérzet	
Gyökér jellemzők	gyökérzet ép, gyökérsarj
Gyökérnyak jellemzők	odvasodás
Megjegyzés	
Radó-EU érték (A)	2 - erős felszíni károsodás, jelentősen kedvezőtlen termőhely

Törzs	
Törzs jellemzői	kúszónövény, ághely, csonk, ferde, odvasodás, kéregleválás
Megjegyzés	
Radó-EU érték (B)	2 - erős károsodás (több nagyfelületű seb, mély bekorhadás)

Korona	
Korona alap jellemzők	ép koronaalap, V, U elágazás
Korona jellemzők	száraz ágak
Megjegyzés	Egy vázág elhalt és a másikon is alug van élet;
Radó-EU érték (C)	1 - elhalt korona, teljes lombvesztesség

Egyéb adatok	
Dőlés	É: 77 fok
Radó-EU vitalitás (D)	1 - sürgősen lecserélendő
Radó-EU ápoltság (E)	1 - elhanyagolt

Javaslatok	
Megjegyzés	
Összegző javaslat	fakivágás
Ált. állapot mutató	10 %
További vizsgálatok

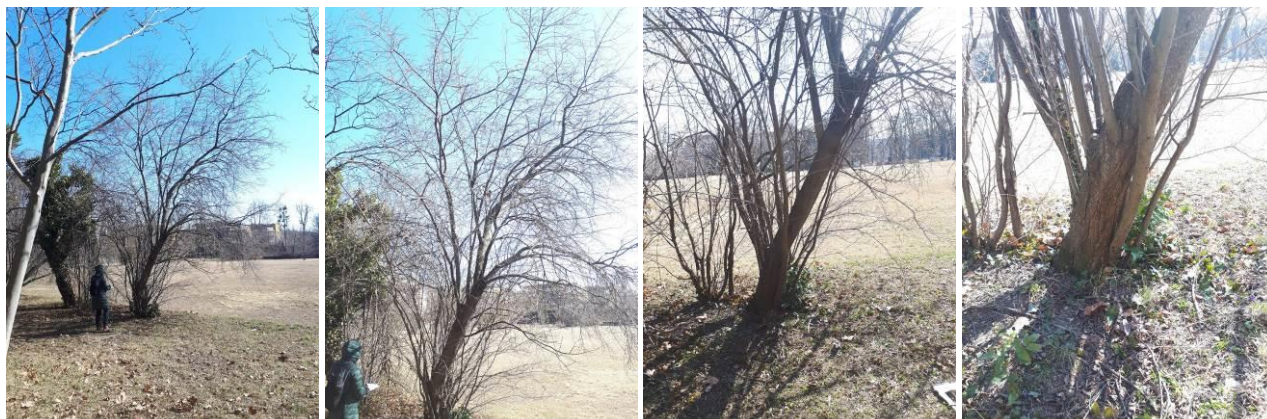
Dendrológiai adatok		Azonosító	762
Tudományos név	Prunus cerasifera	Magyar név	Íráni cseresznyeszilva
Fa magasság	6,9 m	Törzsmagasság	0,1 m
Törzsátmérő	19 cm	Kor	18 év
Koronaátmérő	6 m	Dendrológiai érték	2 (közepesen értékes fafaj)

Gyökérzet	
Gyökér jellemzők	gyökérzet ép, gyökérsarj
Gyökérnyak jellemzők	tősarj, kéregsérülés
Megjegyzés	Tővénél Mahonia aquifolium;
Radó-EU érték (A)	4 - gyökérzet fejlődése kismértékben gátolt, termőhely elfogadható, gyökérnyak nem sérült

Törzs	
Törzs jellemzői	törzssarj, ferde, csavarodott, kéregsérülés, kéregrepedés
Megjegyzés	
Radó-EU érték (B)	4 - kismértékű károsodás (néhány felszíni seb)

Korona	
Korona alap jellemzők	
Korona jellemzők	korona ép
Megjegyzés	Nincs igazán kialakult korona;
Radó-EU érték (C)	5 - ép, max. 10 %-os lombvesztés

Egyéb adatok	
Dőlés	DNY: 60 fok
Radó-EU vitalitás (D)	4 - beavatkozással a maximum életkort elérheti
Radó-EU ápoltság (E)	3 - közepes hiány

Javaslatok	
Megjegyzés	
Összegző javaslat	ápoló metszés, hajtásválogatás, sarjak eltávolítása
Ált. állapot mutató	75 %
További vizsgálatok

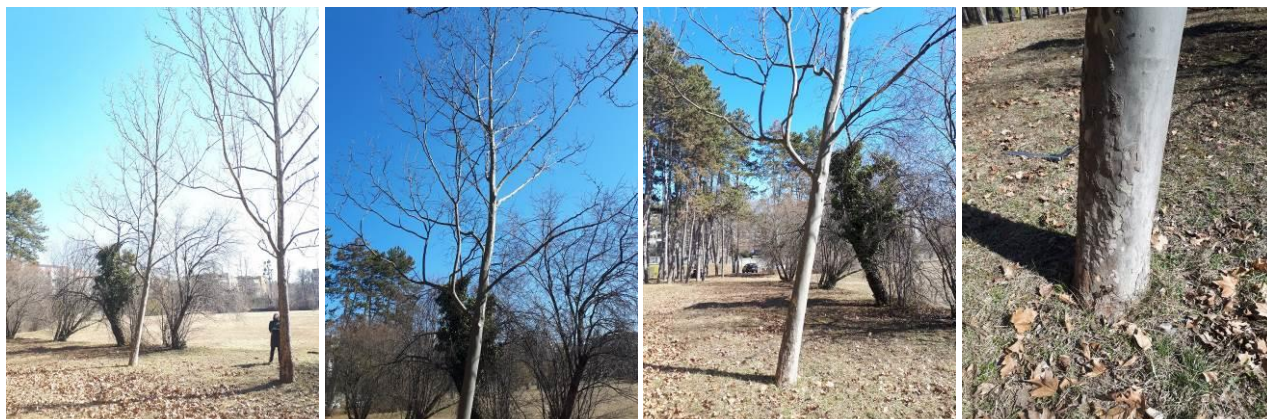
Dendrológiai adatok		Azonosító	763
Tudományos név	Platanus × hispanica	Magyar név	Közönséges platán
Fa magasság	12,5 m	Törzsmagasság	3,0 m
Törzsátmérő	22 cm	Kor	21 év
Koronaátmérő	5 m	Dendrológiai érték	3 (értékes fafaj)

Gyökérzet	
Gyökér jellemzők	gyökér ép
Gyökérnyak jellemzők	gyökérnyak ép
Megjegyzés	Zöldterületen áll;
Radó-EU érték (A)	5 - láthatóan fejlett gyökérzet, optimális termőhely, ép gyökérnyak

Törzs	
Törzs jellemzői	törzs ép
Megjegyzés	
Radó-EU érték (B)	5 - ép

Korona	
Korona alap jellemzők	koronaalap ép
Korona jellemzők	ágcsont, száraz ágak
Megjegyzés	Száraz ágak rekedtek a koronában;
Radó-EU érték (C)	4 - lombvesztés 11-25 %

Egyéb adatok	
Dőlés	D: 79 fok
Radó-EU vitalitás (D)	4 - beavatkozással a maximum életkort elérheti
Radó-EU ápoltság (E)	4 - kismértékű hiány

Javaslatok	
Megjegyzés	Életfeltételek javítása;
Összegző javaslat	ápoló metszés
Ált. állapot mutató	85 %
További vizsgálatok

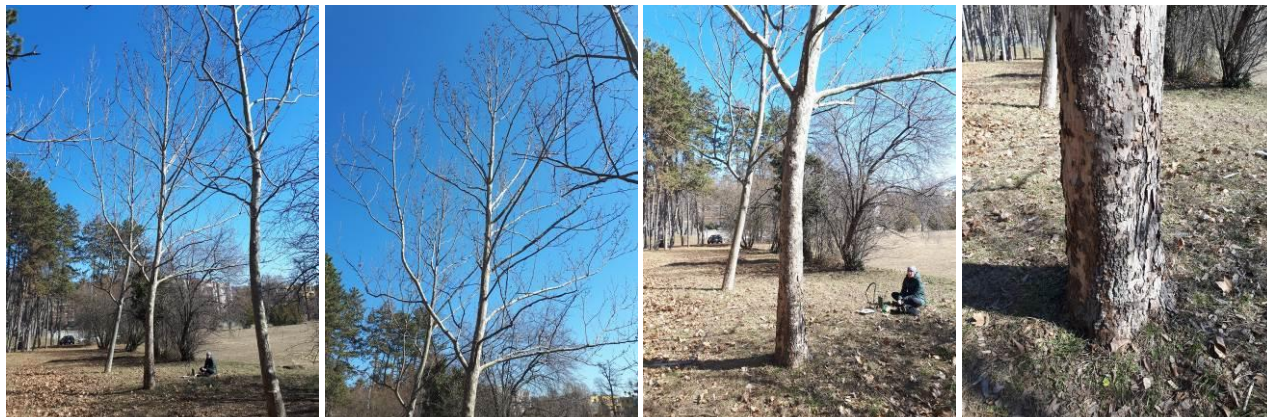
Dendrológiai adatok		Azonosító	764
Tudományos név	Platanus × hispanica	Magyar név	Közönséges platán
Fa magasság	11,7 m	Törzsmagasság	2,8 m
Törzsátmérő	26 cm	Kor	25 év
Koronaátmérő	7 m	Dendrológiai érték	3 (értékes fafaj)

Gyökérzet	
Gyökér jellemzők	gyökér ép
Gyökérnyak jellemzők	kéregsérülés
Megjegyzés	Zöldterületen áll;
Radó-EU érték (A)	4 - gyökérzet fejlődése kismértékben gátolt, termőhely elfogadható, gyökérnyak nem sérült

Törzs	
Törzs jellemzői	törzssarj, ferde, kéregsérülés, állati kártétel látható
Megjegyzés	Háncssérülés,
Radó-EU érték (B)	3 - egyértelmű károsodás (felszíni sebek, korhadási helyek)

Korona	
Korona alap jellemzők	koronaalap ép
Korona jellemzők	száraz ágak
Megjegyzés	
Radó-EU érték (C)	5 - ép, max. 10 %-os lombvesztesség

Egyéb adatok	
Dőlés	DNY: 86 fok
Radó-EU vitalitás (D)	4 - beavatkozással a maximum életkort elérheti
Radó-EU ápoltság (E)	3 - közepes hiány

Javaslatok	
Megjegyzés	
Összegző javaslat	ápoló metszés, sebkezelés
Ált. állapot mutató	70 %
További vizsgálatok	3D favizsgálat készítés

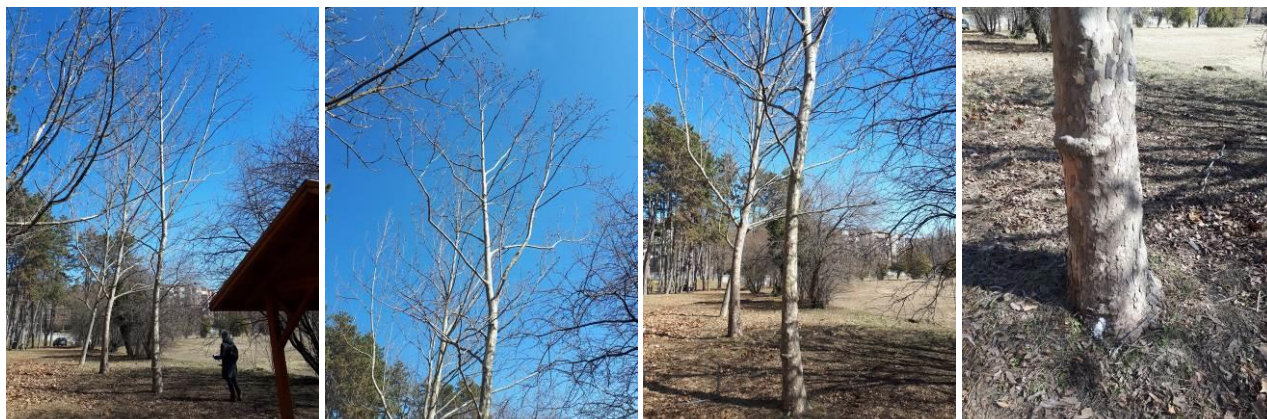
Dendrológiai adatok		Azonosító	765
Tudományos név	Platanus × hispanica	Magyar név	Közönséges platán
Fa magasság	12,1 m	Törzsmagasság	3,2 m
Törzsátmérő	21 cm	Kor	20 év
Koronaátmérő	6 m	Dendrológiai érték	3 (értékes fafaj)

Gyökérzet	
Gyökér jellemzők	gyökér ép
Gyökérnyak jellemzők	gyökérnyak ép
Megjegyzés	Zöldterületen áll;
Radó-EU érték (A)	5 - láthatóan fejlett gyökérzet, optimális termőhely, ép gyökérnyak

Törzs	
Törzs jellemzői	ághely, csonk, ferde, kéregsérülés, törzsdudor
Megjegyzés	
Radó-EU érték (B)	4 - kismértékű károsodás (néhány felszíni seb)

Javaslatok	
Megjegyzés	
Összegző javaslat	sebkezelés
Ált. állapot mutató	80 %
További vizsgálatok

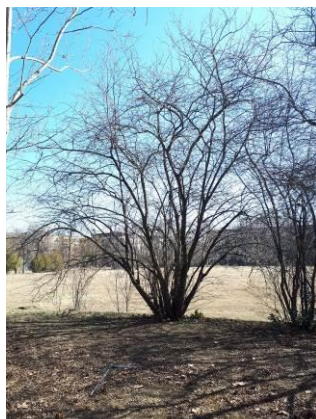
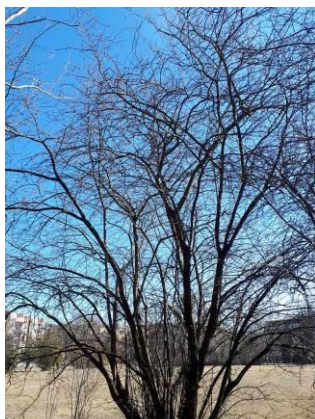
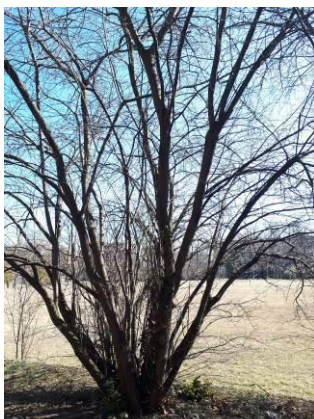
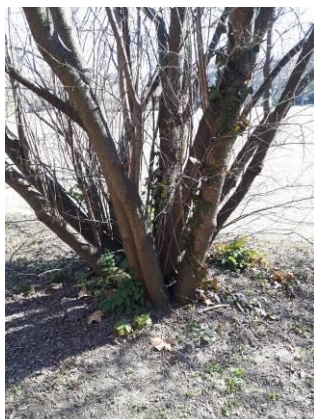
Dendrológiai adatok		Azonosító	766
Tudományos név	Prunus cerasifera	Magyar név	Iráni cseresznyeszilva
Fa magasság	8,0 m	Törzsmagasság	
Törzsátmérő	85 cm	Kor	81 év
Koronaátmérő	10 m	Dendrológiai érték	2 (közepesen értékes fafaj)

Gyökérzet	
Gyökér jellemzők	gyökér ép
Gyökérnyak jellemzők	tősarj, kéregsérülés
Megjegyzés	Bokorfa, a lejtő szélén áll, tövében Mahonia aquifolium;
Radó-EU érték (A)	4 - gyökérzet fejlődése kismértékben gátolt, termőhely elfogadható, gyökérnyak nem sérült

Törzs	
Törzs jellemzői	több törzs, ferde, kéregsérülés
Megjegyzés	6 törzs 4x 12 cm, 15, 22 cm-es törzsátmérőkkel.
Radó-EU érték (B)	4 - kismértékű károsodás (néhány felszíni seb)

Javaslatok	
Megjegyzés	
Összegző javaslat	ápoló metszés, hajtásválogatás, sarjak eltávolítása
Ált. állapot mutató	65 %
További vizsgálatok

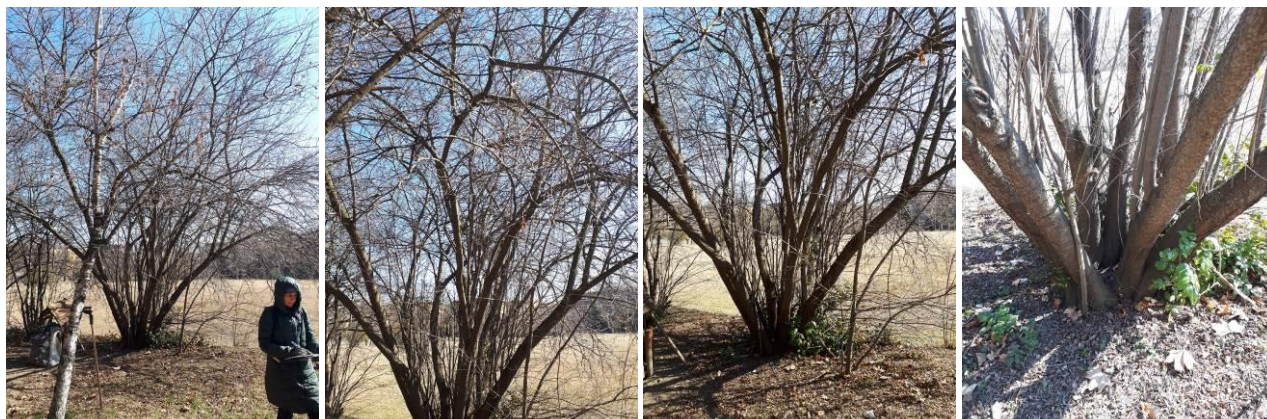
Dendrológiai adatok		Azonosító	767
Tudományos név	Prunus cerasifera	Magyar név	Iráni cseresznyeszilva
Fa magasság	7,5 m	Törzsmagasság	
Törzsátmérő	90 cm	Kor	86 év
Koronaátmérő	9 m	Dendrológiai érték	2 (közepesen értékes fafaj)

Gyökérzet	
Gyökér jellemzők	gyökérzet ép, gyökérsarj
Gyökérnyak jellemzők	tősarj, kéregsérülés
Megjegyzés	Bokorfa;
Radó-EU érték (A)	4 - gyökérzet fejlődése kismértékben gátolt, termőhely elfogadható, gyökérnyak nem sérült

Törzs	
Törzs jellemzői	törzssarj, több törzs, ferde, kéregsérülés
Megjegyzés	Bokorfa, 9 törzs 10-15 cm-es törzsátmérőkkel.
Radó-EU érték (B)	4 - kismértékű károsodás (néhány felszíni seb)

Javaslatok	
Megjegyzés	
Összegző javaslat	ápoló metszés, hajtásválogatás, sarjak eltávolítása
Ált. állapot mutató	65 %
További vizsgálatok

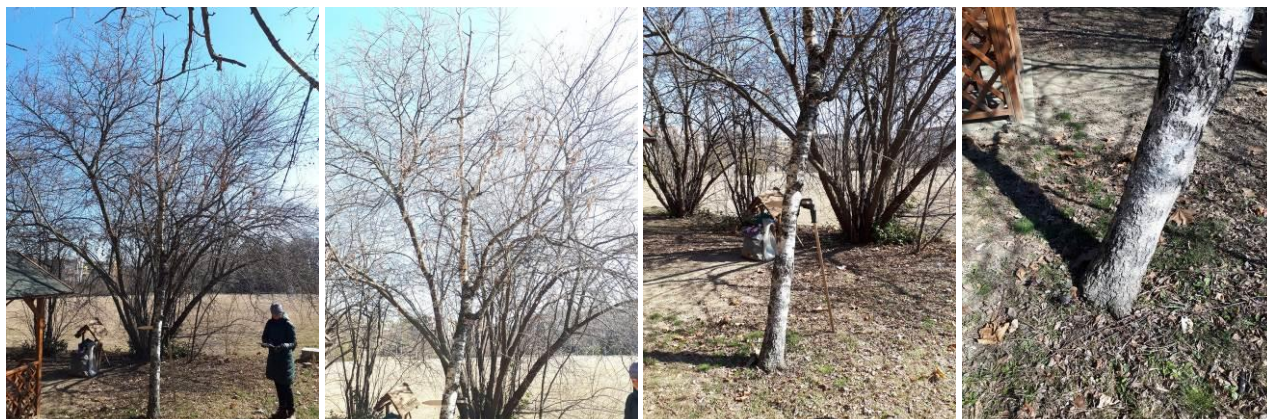
Dendrológiai adatok		Azonosító	768
Tudományos név	Betula pendula	Magyar név	Bibircses nyír
Fa magasság	6,8 m	Törzsmagasság	2,1 m
Törzsátmérő	14 cm	Kor	16 év
Koronaátmérő	6 m	Dendrológiai érték	2 (közepesen értékes fafaj)

Gyökérzet	
Gyökér jellemzők	gyökér ép
Gyökérnyak jellemzők	léces vastagodás, kéregsérülés
Megjegyzés	
Radó-EU érték (A)	4 - gyökérzet fejlődése kismértékben gátolt, termőhely elfogadható, gyökérnyak nem sérült

Törzs	
Törzs jellemzői	ághely, csonk, ferde, kéregsérülés
Megjegyzés	Fatestig sérült;
Radó-EU érték (B)	3 - egyértelmű károsodás (felszíni sebek, korhadási helyek)

Javaslatok	
Megjegyzés	Életfeltételek javítása;
Összegző javaslat	ápoló metszés
Ált. állapot mutató	45 %
További vizsgálatok

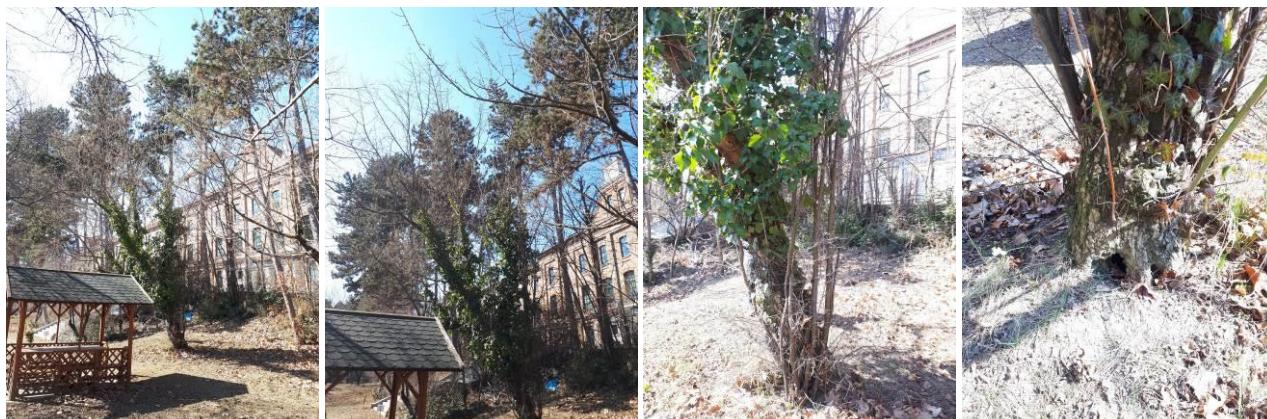
Dendrológiai adatok		Azonosító	769
Tudományos név	Acer negundo	Magyar név	Zöld juhar
Fa magasság	10,9 m	Törzsmagasság	2,0 m
Törzsátmérő	33 cm	Kor	38 év
Koronaátmérő	10 m	Dendrológiai érték	1 (kevésbé értékes, invazív fafaj)

Gyökérzet	
Gyökér jellemzők	gyökér ép
Gyökérnyak jellemzők	tősarj, léces vastagodás, odvasodás
Megjegyzés	Tővénel Prunus cerasifera magoncok, Mahonia aquifolium fejlődik; közelében épített elem.
Radó-EU érték (A)	2 - erős felszíni károsodás, jelentősen kedvezőtlen termőhely

Törzs	
Törzs jellemzői	kúszónövény, ághely, csonk, törzssarj, ferde, odvasodás, törzsdudor, rákos elváltozás, sejtburjánzás
Megjegyzés	
Radó-EU érték (B)	2 - erős károsodás (több nagyfelületű seb, mély bekorhadás)

Javaslatok	
Megjegyzés	Környezetredezés, a közelében fejlődő fásszárúakat el kell távolítani. Hosszú távon a fa nem tartható;
Összegző javaslat	korona kurtítása, ápoló metszés, sarjak eltávolítása, epifiton/kúszók eltávolítása
Ált. állapot mutató	35 %
További vizsgálatok

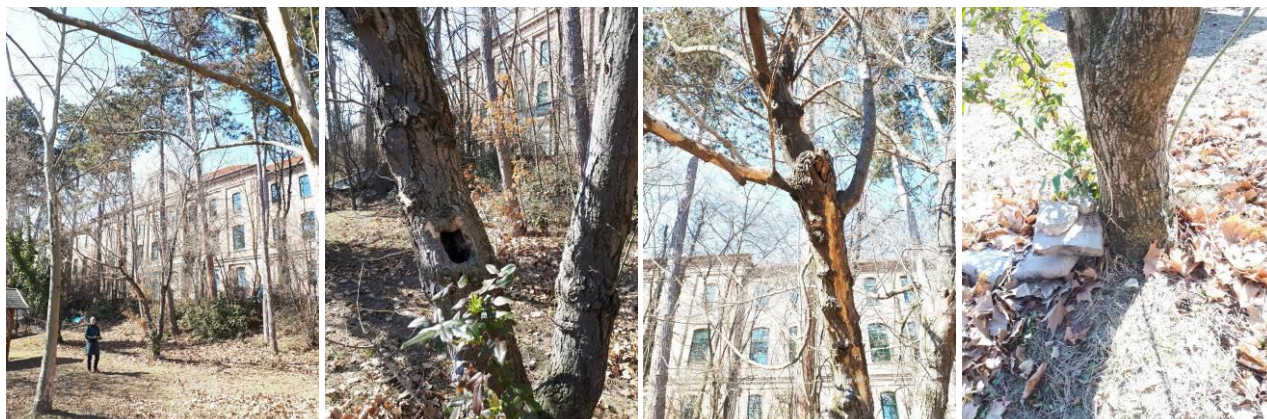
Dendrológiai adatok		Azonosító	770
Tudományos név	Acer negundo	Magyar név	Zöld juhar
Fa magasság	9,5 m	Törzsmagasság	0,8 m
Törzsátmérő	26 cm	Kor	30 év
Koronaátmérő	9 m	Dendrológiai érték	1 (kevésbé értékes, invazív fafaj)

Gyökérzet	
Gyökér jellemzők	gyökér ép
Gyökérnyak jellemzők	odvasodás
Megjegyzés	Tövénél Mahonia;
Radó-EU érték (A)	2 - erős felszíni károsodás, jelentősen kedvezőtlen termőhely

Törzs	
Törzs jellemzői	törzssarj, ferde, odvasodás, kéregsérülés, kéregleválás, kéregrepedés, törzsdudor, állati kártétel látható
Megjegyzés	
Radó-EU érték (B)	2 - erős károsodás (több nagyfelületű seb, mély bekorhadás)

Javaslatok	
Megjegyzés	
Összegző javaslat	fakivágás
Ált. állapot mutató	15 %
További vizsgálatok

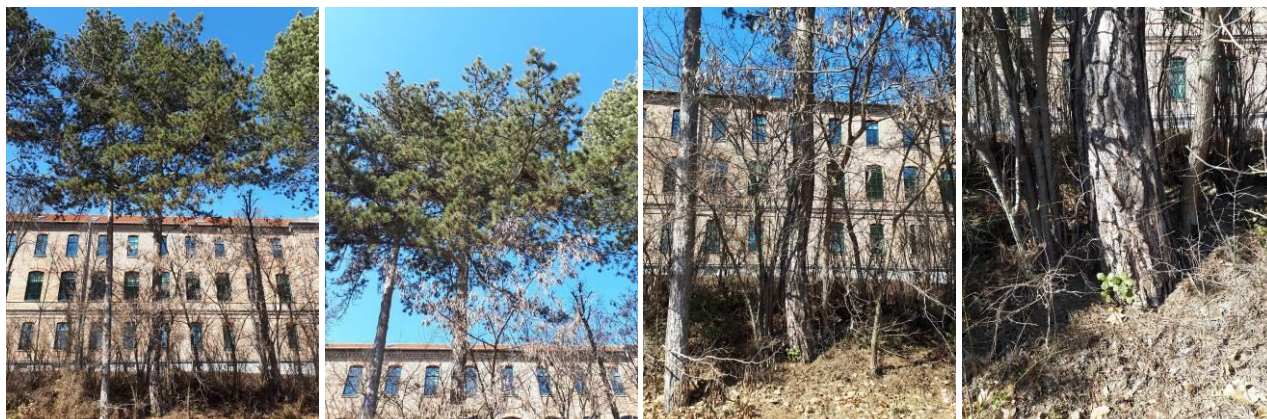
Dendrológiai adatok		Azonosító	771
Tudományos név	Pinus nigra	Magyar név	Feketefenyő
Fa magasság	22,2 m	Törzsmagasság	8,5 m
Törzsátmérő	51 cm	Kor	51 év
Koronaátmérő	10 m	Dendrológiai érték	3 (értékes fafaj)

Gyökérzet	
Gyökér jellemzők	gyökér ép
Gyökérnyak jellemzők	gyökérnyak ép
Megjegyzés	Környezetében sok akácsarj, Prunus cerasifera nő, lejtőn áll.
Radó-EU érték (A)	5 - láthatóan fejlett gyökérzet, optimális termőhely, ép gyökérnyak

Törzs	
Törzs jellemzői	törzs ép, ferde, felegyenesedett
Megjegyzés	
Radó-EU érték (B)	5 - ép

Javaslatok	
Megjegyzés	Környezetének tisztítása, életfeltételek javítása javasolt;
Összegző javaslat	ápoló metszés
Ált. állapot mutató	80 %
További vizsgálatok

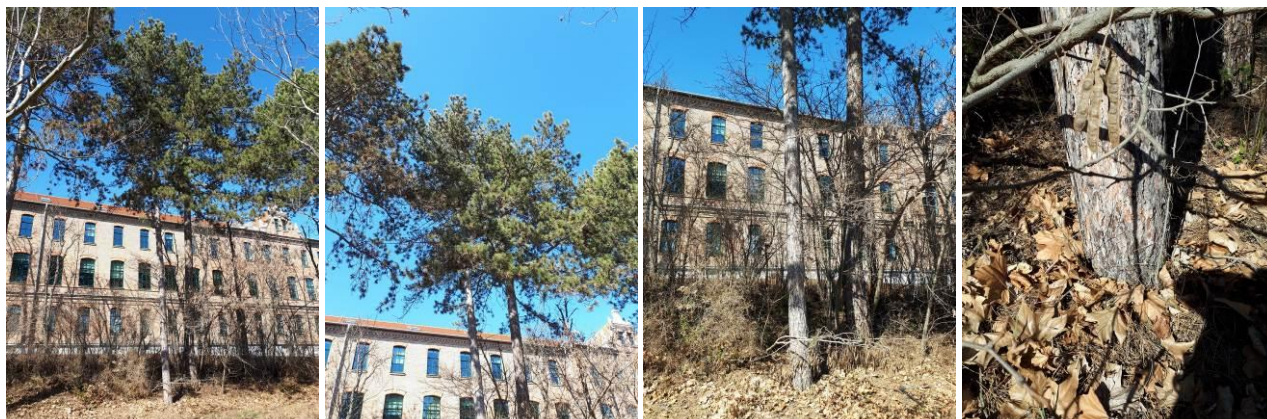
Dendrológiai adatok		Azonosító	772
Tudományos név	Pinus nigra	Magyar név	Feketefenyő
Fa magasság	22,6 m	Törzsmagasság	9,0 m
Törzsátmérő	29 cm	Kor	29 év
Koronaátmérő	6 m	Dendrológiai érték	3 (értékes fafaj)

Gyökérzet	
Gyökér jellemzők	gyökér ép
Gyökérnyak jellemzők	gyökérnyak ép
Megjegyzés	Környezetében sok akácsarj, Prunus cerasifera nő, lejtőn áll.
Radó-EU érték (A)	5 - láthatóan fejlett gyökérzet, optimális termőhely, ép gyökérnyak

Törzs	
Törzs jellemzői	törzs ép
Megjegyzés	
Radó-EU érték (B)	5 - ép

Javaslatok	
Megjegyzés	Környezetének tisztítása, életfeltételek javítása szükséges;
Összegző javaslat	ápoló metszés
Ált. állapot mutató	70 %
További vizsgálatok

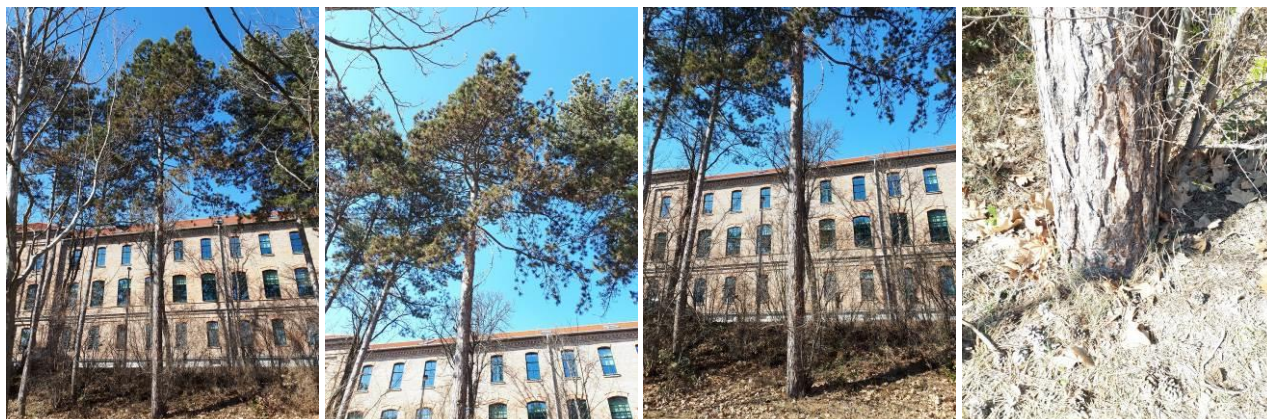
Dendrológiai adatok		Azonosító	773
Tudományos név	Pinus nigra	Magyar név	Feketefenyő
Fa magasság	22,5 m	Törzsmagasság	9,5 m
Törzsátmérő	45 cm	Kor	45 év
Koronaátmérő	8 m	Dendrológiai érték	3 (értékes fafaj)

Gyökérzet	
Gyökér jellemzők	gyökér ép
Gyökérnyak jellemzők	kéregsérülés
Megjegyzés	Fűkasza kártétele látható, tövénél erős Prunus cerasifera növekmények;
Radó-EU érték (A)	4 - gyökérzet fejlődése kismértékben gátolt, termőhely elfogadható, gyökérnyak nem sérült

Törzs	
Törzs jellemzői	törzs ép
Megjegyzés	
Radó-EU érték (B)	5 - ép

Javaslatok	
Megjegyzés	Környezetének tisztítása, életfeltételek javítása szükséges;
Összegző javaslat	ápoló metszés
Ált. állapot mutató	65 %
További vizsgálatok

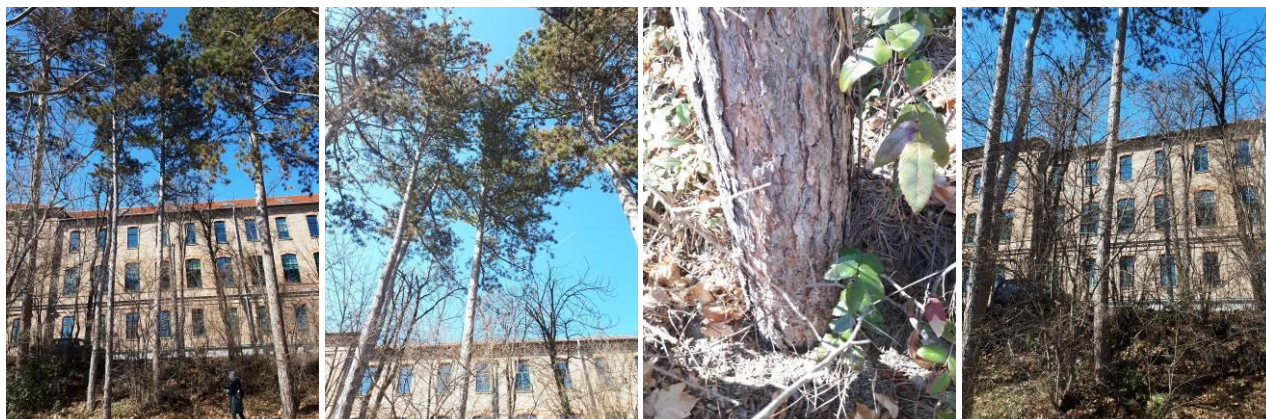
Dendrológiai adatok		Azonosító	774
Tudományos név	Pinus nigra	Magyar név	Feketefenyő
Fa magasság	20,2 m	Törzsmagasság	8,8 m
Törzsátmérő	28 cm	Kor	28 év
Koronaátmérő	5 m	Dendrológiai érték	3 (értékes fafaj)

Gyökérzet	
Gyökér jellemzők	gyökér ép
Gyökérnyak jellemzők	gyökérnyak ép
Megjegyzés	Lejtőn áll, környezetében erős magoncok (Prunus cerasifera);
Radó-EU érték (A)	5 - láthatóan fejlett gyökérzet, optimális termőhely, ép gyökérnyak

Törzs	
Törzs jellemzői	törzs ép
Megjegyzés	
Radó-EU érték (B)	5 - ép

Javaslatok	
Megjegyzés	Környezetének tisztítása, életfeltételek javítása szükséges;
Összegző javaslat	ápoló metszés
Ált. állapot mutató	65 %
További vizsgálatok

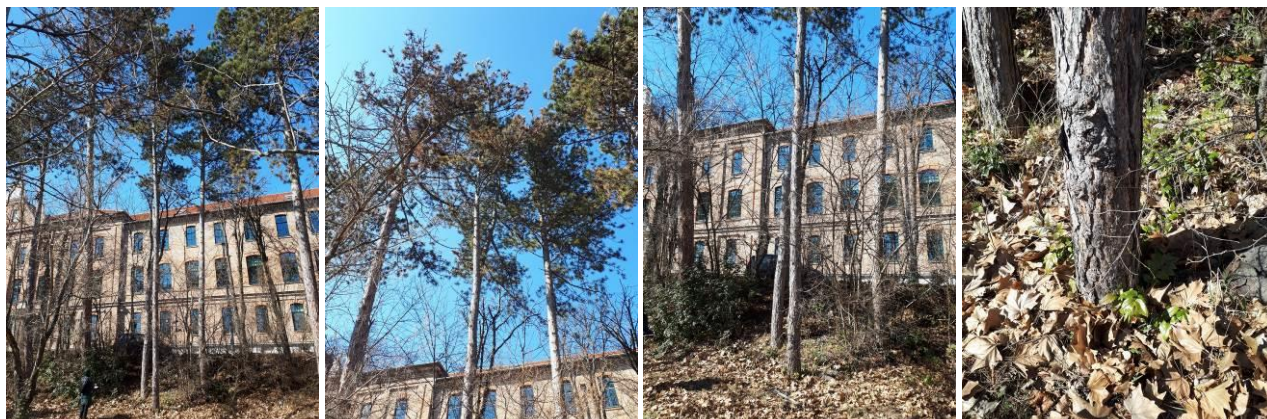
Dendrológiai adatok		Azonosító	775
Tudományos név	Pinus nigra	Magyar név	Feketefenyő
Fa magasság	20,1 m	Törzsmagasság	9,1 m
Törzsátmérő	27 cm	Kor	27 év
Koronaátmérő	5 m	Dendrológiai érték	3 (értékes fafaj)

Gyökérzet	
Gyökér jellemzők	gyökér ép
Gyökérnyak jellemzők	gyökérnyak ép
Megjegyzés	
Radó-EU érték (A)	5 - láthatóan fejlett gyökérzet, optimális termőhely, ép gyökérnyak

Törzs	
Törzs jellemzői	ághely, csonk, ferde, kéregsérülés
Megjegyzés	
Radó-EU érték (B)	4 - kismértékű károsodás (néhány felszíni seb)

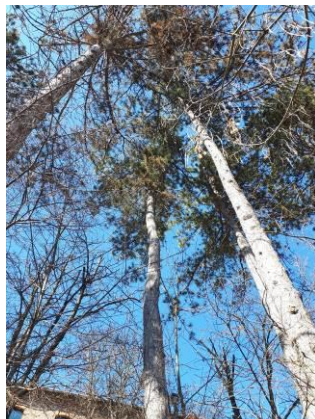
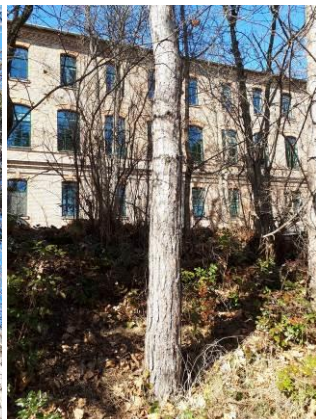
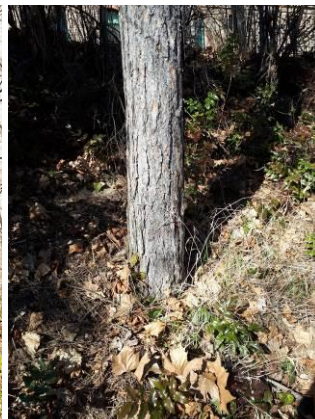
Dendrológiai adatok		Azonosító	776
Tudományos név	Pinus nigra	Magyar név	Feketefenyő
Fa magasság	20,0 m	Törzsmagasság	8,5 m
Törzsátmérő	27 cm	Kor	27 év
Koronaátmérő	5 m	Dendrológiai érték	3 (értékes fafaj)

Gyökérzet	
Gyökér jellemzők	gyökér ép
Gyökérnyak jellemzők	kéregsérülés
Megjegyzés	Lejtőn áll;
Radó-EU érték (A)	4 - gyökérzet fejlődése kismértékben gátolt, termőhely elfogadható, gyökérnyak nem sérült

Törzs	
Törzs jellemzői	szabálytalan növekedésű, kéregsérülés
Megjegyzés	3 m után kezd el dőlni, majd felegyenesedik, emiatt kissé hullámos a törzs;
Radó-EU érték (B)	4 - kismértékű károsodás (néhány felszíni seb)

Korona	
Korona alap jellemzők	koronaalap ép
Korona jellemzők	ágcsomok, ferde, féloldalas, száraz ágak
Megjegyzés	
Radó-EU érték (C)	2 - erős koronakárosodás 50 % felett

Egyéb adatok	
Dőlés	-
Radó-EU vitalitás (D)	2 - egy évtizeden belül lecserélendő
Radó-EU ápoltság (E)	3 - közepes hiány

Javaslatok	
Megjegyzés	Környezetének tisztítása, életfeltételek javítása szükséges;
Összegző javaslat	ápoló metszés
Ált. állapot mutató	50 %
További vizsgálatok

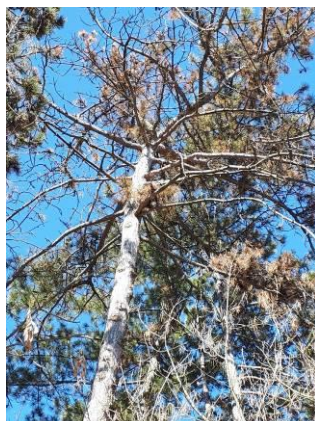
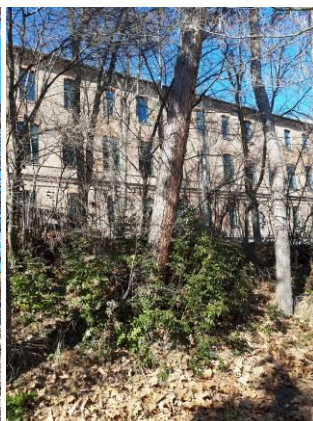
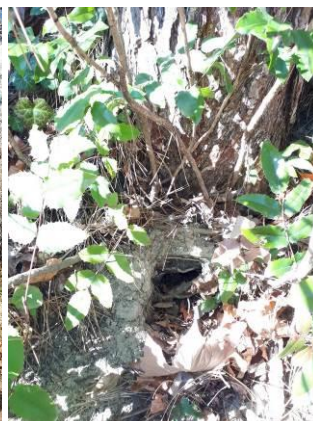
Dendrológiai adatok		Azonosító	777
Tudományos név	Pinus nigra	Magyar név	Feketefenyő
Fa magasság	18,7 m	Törzsmagasság	9,0 m
Törzsátmérő	42 cm	Kor	42 év
Koronaátmérő	6 m	Dendrológiai érték	3 (értékes fafaj)

Gyökérzet	
Gyökér jellemzők	gyökérzet felszínre került
Gyökérnyak jellemzők	odvasodás
Megjegyzés	Lejtőn áll, tövénél Prunus cerasifera;
Radó-EU érték (A)	2 - erős felszíni károsodás, jelentősen kedvezőtlen termőhely

Törzs	
Törzs jellemzői	ághely, csonk, ferde, kéregsérülés, törzsdudor
Megjegyzés	Látható sérülés nincs;
Radó-EU érték (B)	4 - kismértékű károsodás (néhány felszíni seb)

Korona	
Korona alap jellemzők	
Korona jellemzők	ágcsonk, ferde, féloldalas, száraz ágak, hiányzó sudár
Megjegyzés	
Radó-EU érték (C)	1 - elhalt korona, teljes lombvesztesség

Egyéb adatok	
Dőlés	K: 74 fok
Radó-EU vitalitás (D)	1 - sürgősen lecserélendő
Radó-EU ápoltság (E)	1 - elhanyagolt

Környezet	
Fa védettsége	Kertes beépítésű, alacsony laksűrűségű területen álló fa
Fa elhelyezkedése	Park, erdő
Környezeti állapot	A fa természetközeli környezetben él
Élőhely minősége	A fa élőhelyi adottságai még megfelelőek
Veszélyeztetettség	A fa a környezetére egyértelmű veszélyt jelent

Javaslatok	
Megjegyzés	
Összegző javaslat	fakivágás
Ált. állapot mutató	20 %
További vizsgálatok

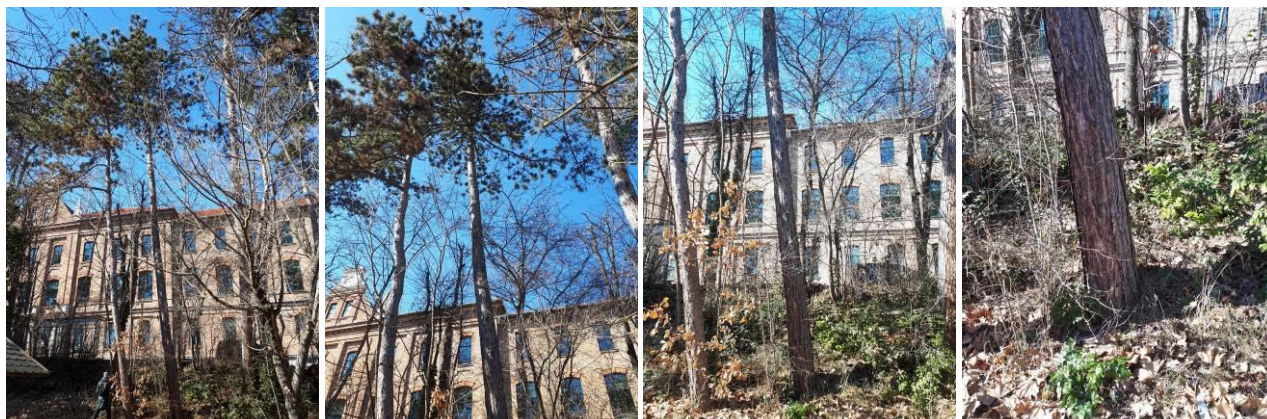
Dendrológiai adatok		Azonosító	778
Tudományos név	Pinus nigra	Magyar név	Feketefenyő
Fa magasság	18,4 m	Törzsmagasság	9,0 m
Törzsátmérő	38 cm	Kor	38 év
Koronaátmérő	7 m	Dendrológiai érték	3 (értékes fafaj)

Gyökérzet	
Gyökér jellemzők	gyökér ép
Gyökérnyak jellemzők	kéregsérülés
Megjegyzés	Magoncok erősödnek a környezetében (Prunus cerasifera);
Radó-EU érték (A)	4 - gyökérzet fejlődése kismértékben gátolt, termőhely elfogadható, gyökérnyak nem sérült

Törzs	
Törzs jellemzői	törzs ép
Megjegyzés	
Radó-EU érték (B)	5 - ép

Korona	
Korona alap jellemzők	koronaalap ép
Korona jellemzők	száraz ágak
Megjegyzés	
Radó-EU érték (C)	3 - jelentős lombvesztés 26-50%

Egyéb adatok	
Dőlés	D: 80 fok
Radó-EU vitalitás (D)	3 - maximum életkor előtt lecserélendő
Radó-EU ápoltság (E)	3 - közepes hiány

Javaslatok	
Megjegyzés	Környezetének tisztítása, életfeltételek javítása szükséges;
Összegző javaslat	ápoló metszés
Ált. állapot mutató	65 %
További vizsgálatok

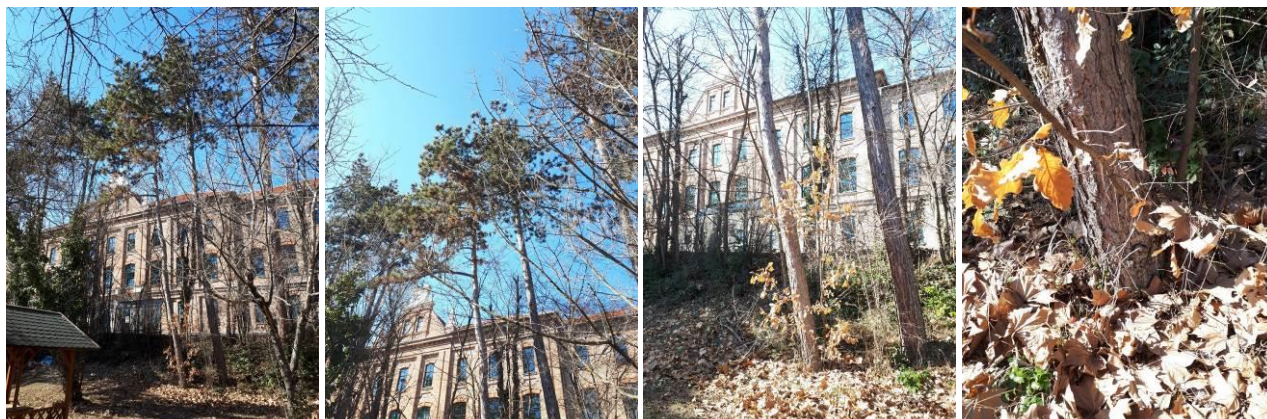
Dendrológiai adatok		Azonosító	779
Tudományos név	Pinus nigra	Magyar név	Feketefenyő
Fa magasság	16,3 m	Törzsmagasság	7,7 m
Törzsátmérő	26 cm	Kor	26 év
Koronaátmérő	4 m	Dendrológiai érték	3 (értékes fafaj)

Gyökérzet	
Gyökér jellemzők	gyökér ép
Gyökérnyak jellemzők	gyökérnyak ép
Megjegyzés	Tővénel Quercus petraea nő;
Radó-EU érték (A)	5 - láthatóan fejlett gyökérzet, optimális termőhely, ép gyökérnyak

Törzs	
Törzs jellemzői	törzs ép, ághely, csomk, ferde, szabálytalan növekedésű, gyanta megjelenés
Megjegyzés	Fatestig hatoló sérülés látható;
Radó-EU érték (B)	3 - egyértelmű károsodás (felszíni sebek, korhadási helyek)

Korona	
Korona alap jellemzők	koronaalap ép
Korona jellemzők	ágcsonk, ferde, féloldalas, száraz ágak
Megjegyzés	
Radó-EU érték (C)	2 - erős koronakárosodás 50 % felett

Egyéb adatok	
Dőlés	DK: 75 fok
Radó-EU vitalitás (D)	2 - egy évtizeden belül lecserélendő
Radó-EU ápoltság (E)	3 - közepes hiány

Javaslatok	
Megjegyzés	Környezetének tisztítása, életfeltételek javítása szükséges;
Összegző javaslat	ápoló metszés
Ált. állapot mutató	50 %
További vizsgálatok	3D favizsgálat készítés, statikai vizsgálat készítés

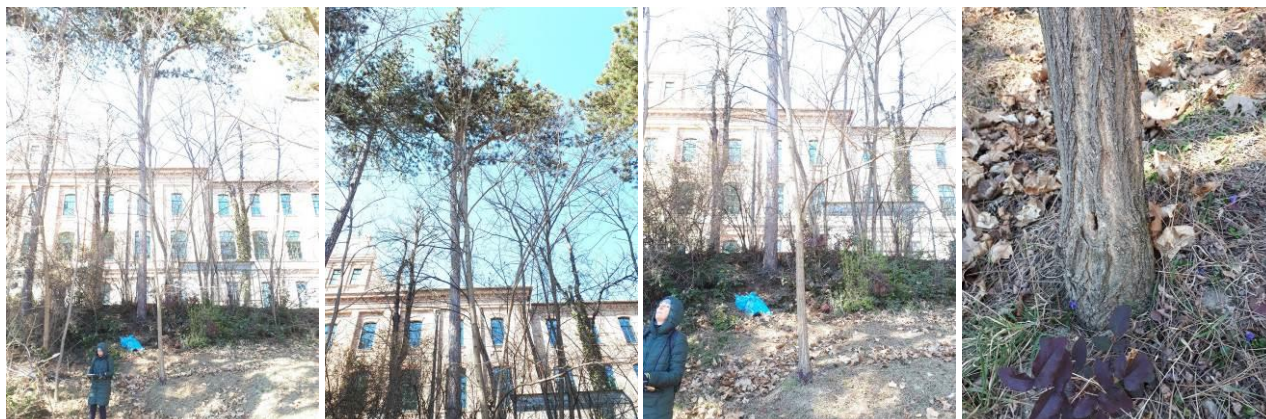
Dendrológiai adatok		Azonosító	780
Tudományos név	Robinia pseudoacacia	Magyar név	Fehér akác
Fa magasság	9,4 m	Törzsmagasság	1,7 m
Törzsátmérő	10 cm	Kor	11 év
Koronaátmérő	3 m	Dendrológiai érték	1 (kevésbé értékes, invazív fafaj)

Gyökérzet	
Gyökér jellemzők	gyökér ép
Gyökérnyak jellemzők	gyökérnyak ép
Megjegyzés	Spontán megjelent, és megerősödött egyed, lejtésben áll. Invazív;
Radó-EU érték (A)	5 - láthatóan fejlett gyökérzet, optimális termőhely, ép gyökérnyak

Törzs	
Törzs jellemzői	ferde, kéregrepedés
Megjegyzés	
Radó-EU érték (B)	4 - kismértékű károsodás (néhány felszíni seb)

Korona	
Korona alap jellemzők	koronaalap ép
Korona jellemzők	ferde, féloldalas
Megjegyzés	
Radó-EU érték (C)	3 - jelentős lombvesztés 26-50%

Egyéb adatok	
Dőlés	DK: 82 fok
Radó-EU vitalitás (D)	4 - beavatkozással a maximum életkort elérheti
Radó-EU ápoltság (E)	2 - jelentős mértékű hiány

Javaslatok	
Megjegyzés	Nem szabad, hogy jobban megerősödjön, elveszi az életteret a fenyőktől;
Összegző javaslat	koncepcionális fakivágás
Ált. állapot mutató	65 %
További vizsgálatok

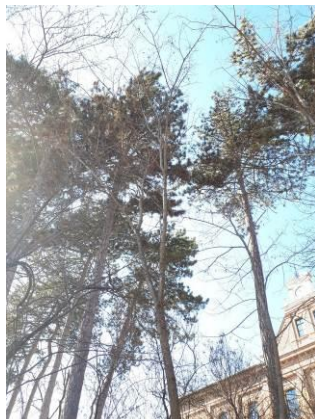
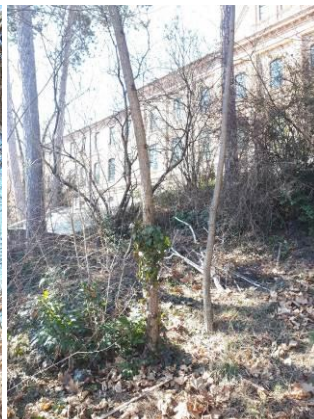
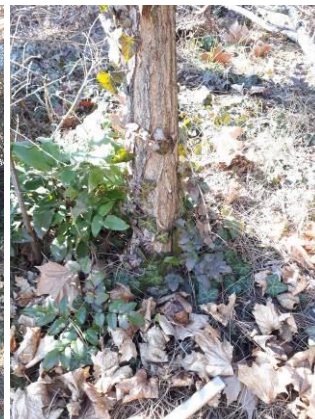
Dendrológiai adatok		Azonosító	781
Tudományos név	Robinia pseudoacacia	Magyar név	Fehér akác
Fa magasság	9,3 m	Törzsmagasság	5,0 m
Törzsátmérő	11 cm	Kor	12 év
Koronaátmérő	3 m	Dendrológiai érték	1 (kevésbé értékes, invazív fafaj)

Gyökérzet	
Gyökér jellemzők	gyökér ép
Gyökérnyak jellemzők	gyökérnyak ép
Megjegyzés	Lejtőn áll;
Radó-EU érték (A)	1 - gyökérzet legalább 50 %-os károsodása, rossz termőhely

Törzs	
Törzs jellemzői	kúszónövény, ferde, kéregsérülés
Megjegyzés	
Radó-EU érték (B)	4 - kismértékű károsodás (néhány felszíni seb)

Korona	
Korona alap jellemzők	koronaalap ép
Korona jellemzők	ferde, féloldalas
Megjegyzés	
Radó-EU érték (C)	3 - jelentős lombvesztés 26-50%

Egyéb adatok	
Dőlés	DK: 80 fok
Radó-EU vitalitás (D)	4 - beavatkozással a maximum életkort elérheti
Radó-EU ápoltság (E)	2 - jelentős mértékű hiány

Javaslatok	
Megjegyzés	Nem szabad, hogy jobban megerősödjön, elveszi az életteret a fenyőktől;
Összegző javaslat	koncepcióális fakivágás
Ált. állapot mutató	45 %
További vizsgálatok
