FAVIZSGÁLATI DOKUMENTÁCIÓ 1. ÜTEM

Akadémia Park

Budapest, 2022. április 12.

FAÁLLOMÁNY ÁLTALÁNOS JELLEMZÉSE

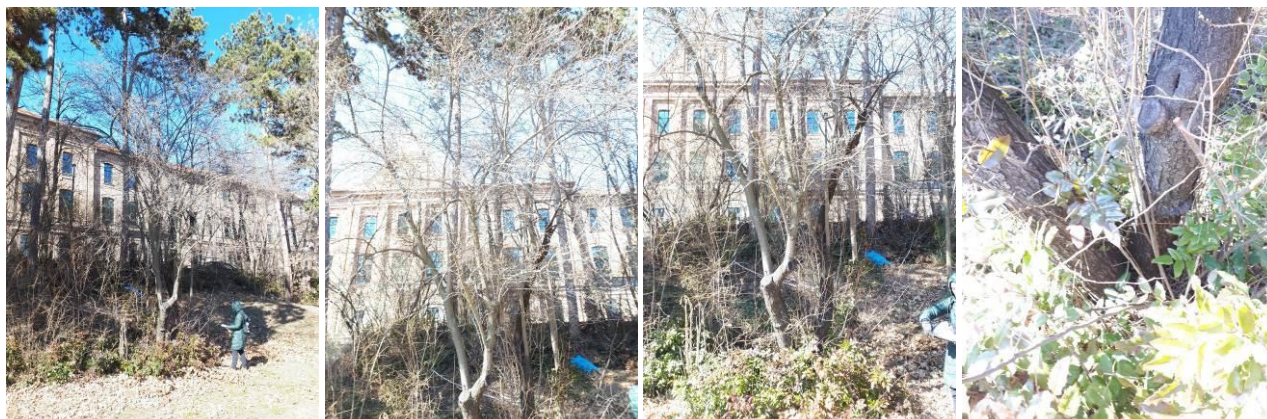
Dendrológiai adatok		Azonosító	782
Tudományos név	Prunus cerasifera	Magyar név	Iráni cseresznyeszilva
Fa magasság	7,1 m	Törzsmagasság	
Törzsátmérő	38 cm	Kor	36 év
Koronaátmérő	6 m	Dendrológiai érték	2 (közepesen értékes fafaj)

Gyökérzet	
Gyökér jellemzők	gyökérzet ép, gyökérsarj
Gyökérnyak jellemzők	gyökérnyak ép, tősarj
Megjegyzés	
Radó-EU érték (A)	5 - láthatóan fejlett gyökérzet, optimális termőhely, ép gyökérnyak

Törzs	
Törzs jellemzői	ághely, csonk, törzssarj, több törzs, ferde, odvasodás, törzshorpadás, rákos elváltozás, sejtburjánzás
Megjegyzés	2 törzs 20,5 és 18 cm-es törzsátmérőkkel, dőlésük D 57 és É 70 fok.
Radó-EU érték (B)	3 - egyértelmű károsodás (felszíni sebek, korhadási helyek)

Korona	
Korona alap jellemzők	
Korona jellemzők	ferde, féloldalas
Megjegyzés	Nincs kifejlett korona;
Radó-EU érték (C)	3 - jelentős lombvesztés 26-50%

Egyéb adatok	
Dőlés	D: 57 fok
Radó-EU vitalitás (D)	3 - maximum életkor előtt lecserélendő
Radó-EU ápoltság (E)	2 - jelentős mértékű hiány

Javaslatok	
Megjegyzés	
Összegző javaslat	ápoló metszés, hajtásválogatás, sarjak eltávolítása
Ált. állapot mutató	55 %
További vizsgálatok

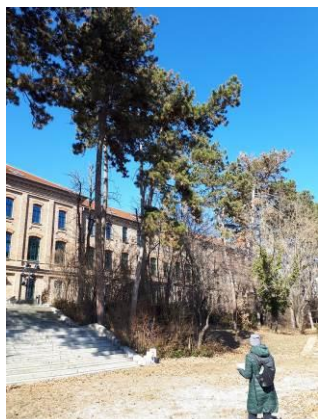
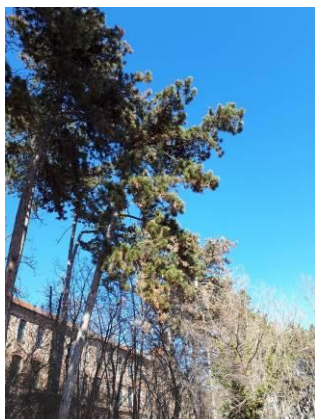
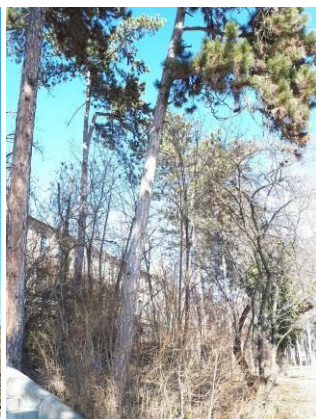
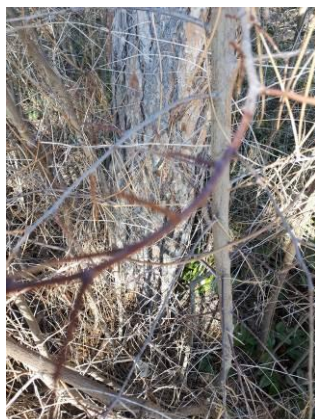
Dendrológiai adatok		Azonosító	783
Tudományos név	Pinus nigra	Magyar név	Feketefenyő
Fa magasság	14,5 m	Törzsmagasság	7,0 m
Törzsátmérő	28 cm	Kor	28 év
Koronaátmérő	7 m	Dendrológiai érték	3 (értékes fafaj)

Gyökérzet	
Gyökér jellemzők	gyökér ép
Gyökérnyak jellemzők	gyökérnyak ép
Megjegyzés	Tömegesen nő környezetében a Prunus cerasifera; épített elemek a közelében;
Radó-EU érték (A)	4 - gyökérzet fejlődése kismértékben gátolt, termőhely elfogadható, gyökérnyak nem sérült

Törzs	
Törzs jellemzői	ághely, csonk, ferde, kéregsérülés, gyanta megjelenés
Megjegyzés	
Radó-EU érték (B)	4 - kismértékű károsodás (néhány felszíni seb)

Javaslatok	
Megjegyzés	Környezetének tisztítása, életfeltételek javítása javasolt;
Összegző javaslat	ápoló metszés
Ált. állapot mutató	55 %
További vizsgálatok

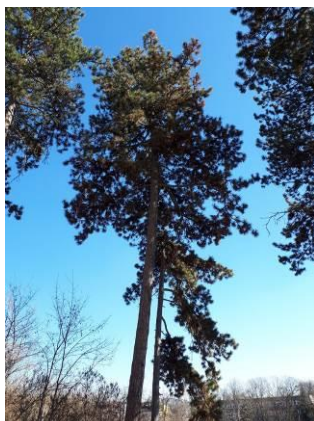
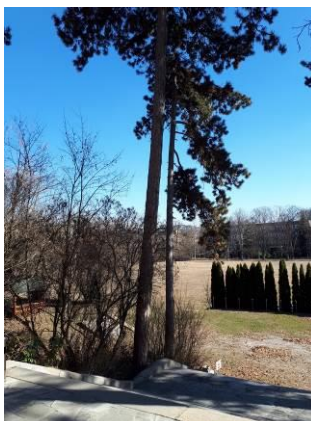
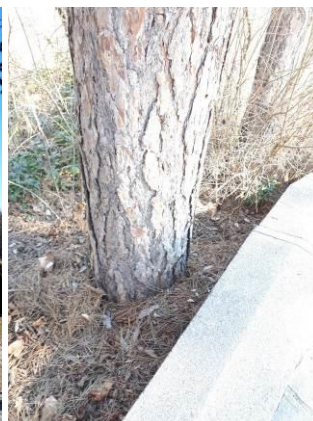
Dendrológiai adatok		Azonosító	784
Tudományos név	Pinus nigra	Magyar név	Feketefenyő
Fa magasság	21,8 m	Törzsmagasság	12,8 m
Törzsátmérő	40 cm	Kor	40 év
Koronaátmérő	10 m	Dendrológiai érték	3 (értékes fafaj)

Gyökérzet	
Gyökér jellemzők	gyökér ép
Gyökérnyak jellemzők	gyökérnyak ép
Megjegyzés	Lejtőn áll, közelében épített elem,
Radó-EU érték (A)	4 - gyökérzet fejlődése kismértékben gátolt, termőhely elfogadható, gyökérnyak nem sérült

Törzs	
Törzs jellemzői	ághely, csonk, ferde, állati kártétel látható
Megjegyzés	
Radó-EU érték (B)	4 - kismértékű károsodás (néhány felszíni seb)

Javaslatok	
Megjegyzés	Környezetének tisztítása, életfeltételek javítása javasolt;
Összegző javaslat	ápoló metszés
Ált. állapot mutató	60 %
További vizsgálatok

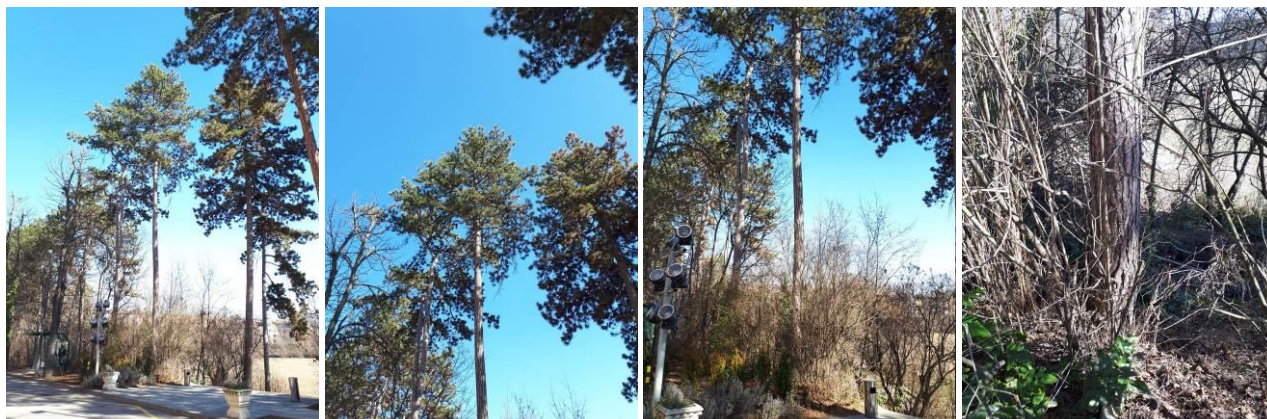
Dendrológiai adatok		Azonosító	785
Tudományos név	Pinus nigra	Magyar név	Feketefenyő
Fa magasság	21,5 m	Törzsmagasság	12,3 m
Törzsátmérő	36 cm	Kor	36 év
Koronaátmérő	9 m	Dendrológiai érték	3 (értékes fafaj)

Gyökérzet	
Gyökér jellemzők	gyökér ép
Gyökérnyak jellemzők	gyökérnyak ép
Megjegyzés	Közelében épített elem,
Radó-EU érték (A)	4 - gyökérzet fejlődése kismértékben gátolt, termőhely elfogadható, gyökérnyak nem sérült

Törzs	
Törzs jellemzői	törzs ép
Megjegyzés	
Radó-EU érték (B)	5 - ép

Javaslatok	
Megjegyzés	Környezetének tisztítása, életfeltételek javítása javasolt;
Összegző javaslat	ápoló metszés
Ált. állapot mutató	65 %
További vizsgálatok

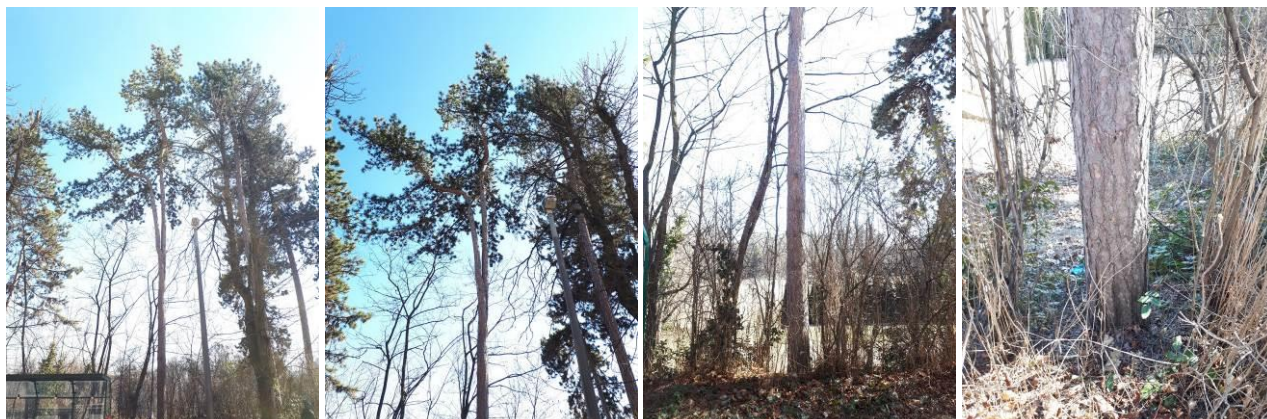
Dendrológiai adatok		Azonosító	786
Tudományos név	Pinus nigra	Magyar név	Feketefenyő
Fa magasság	21,5 m	Törzsmagasság	6,9 m
Törzsátmérő	34 cm	Kor	34 év
Koronaátmérő	12 m	Dendrológiai érték	3 (értékes fafaj)

Gyökérzet	
Gyökér jellemzők	gyökér ép
Gyökérnyak jellemzők	gyökérnyak ép
Megjegyzés	Közelében épített elemek; Prunus cerasifera és Robinia pseudoacacia magoncok erősödnek;
Radó-EU érték (A)	4 - gyökérzet fejlődése kismértékben gátolt, termőhely elfogadható, gyökérnyak nem sérült

Törzs	
Törzs jellemzői	törzs ép
Megjegyzés	
Radó-EU érték (B)	5 - ép

Javaslatok	
Megjegyzés	Környezetének tisztítása, életfeltételek javítása javasolt;
Összegző javaslat	ápoló metszés, vágások rögzítése
Ált. állapot mutató	65 %
További vizsgálatok

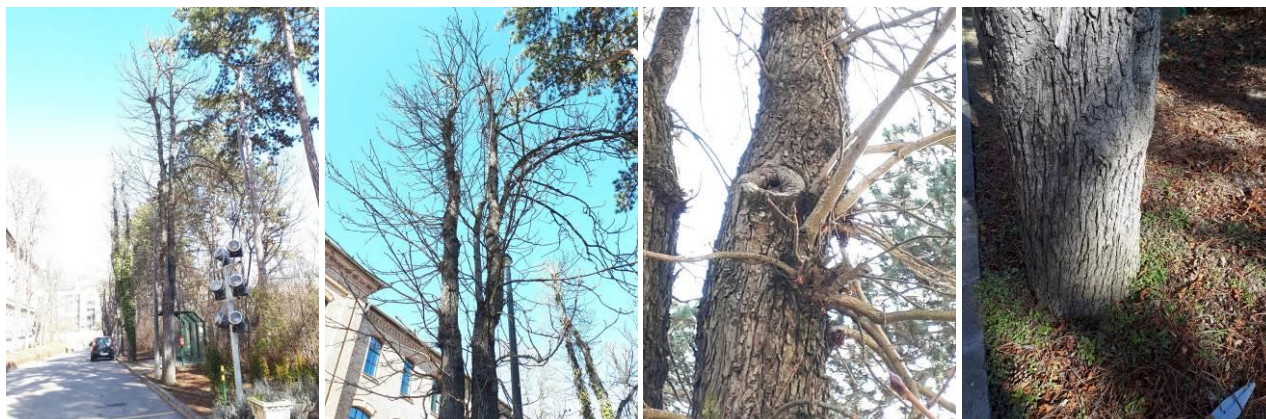
Dendrológiai adatok		Azonosító	787
Tudományos név	Aesculus hippocastanum	Magyar név	Közönséges vadgesztenye
Fa magasság	12,3 m	Törzsmagasság	2,6 m
Törzsátmérő	36 cm	Kor	32 év
Koronaátmérő	5 m	Dendrológiai érték	3 (értékes faj)

Gyökérzet	
Gyökér jellemzők	gyökér ép
Gyökérnyak jellemzők	gyökérnyak ép
Megjegyzés	Csekély termőhely, 10 cm-re van a burkolat szegélye, több épített elem, tömörödött talaj, villanyoszlop;
Radó-EU érték (A)	3 - gyökérzetten/gyökérnyakon kisebb seb-korhadás, csekély hibás termőhelyen

Törzs	
Törzs jellemzői	odvasodás, törzsdudor
Megjegyzés	Kopogtatásra odvasodás gyanúja merül fel, kisebb ágcsonk odvasodások láthatók;
Radó-EU érték (B)	3 - egyértelmű károsodás (felszíni sebek, korhadási helyek)

Javaslatok	
Megjegyzés	
Összegző javaslat	ápoló metszés, hajtásválogatás, vázágak rögzítése
Ált. állapot mutató	40 %
További vizsgálatok	3D favizsgálat készítés

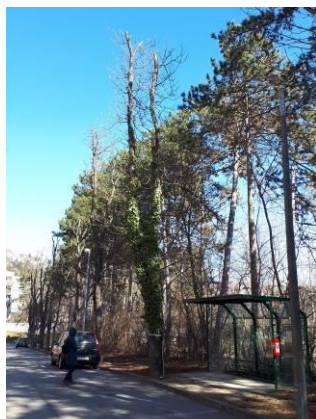
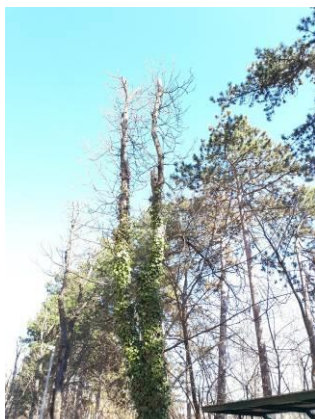
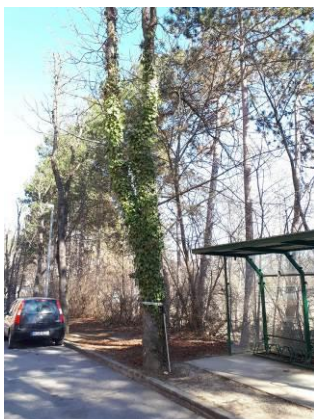
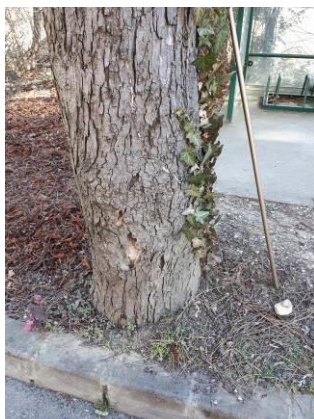
Dendrológiai adatok		Azonosító	788
Tudományos név	Aesculus hippocastanum	Magyar név	Közönséges vadgesztenye
Fa magasság	12,0 m	Törzsmagasság	3,1 m
Törzsátmérő	36 cm	Kor	32 év
Koronaátmérő	6 m	Dendrológiai érték	3 (értékes fafaj)

Gyökérzet	
Gyökér jellemzők	gyökér ép
Gyökérnyak jellemzők	gyökérnyak ép
Megjegyzés	Csekély termőhely, 10 cm-re van a burkolat szegélye, több épített elem, tömörödött talaj, kopogtatásra odvasodás gyanú merül fel;
Radó-EU érték (A)	3 - gyökérzetben/gyökérnyakon kisebb seb-korhadás, csekély hibás termőhelyen

Törzs	
Törzs jellemzői	kúszónövény, ághely, csonk, odvasodás, kéregsérülés, törzshorpadás, törzsdudor
Megjegyzés	
Radó-EU érték (B)	3 - egyértelmű károsodás (felszíni sebek, korhadási helyek)

Javaslatok	
Megjegyzés	
Összegző javaslat	ápoló metszés, hajtásválogatás, epifiton/kúszók eltávolítása, sebkezelés
Ált. állapot mutató	30 %
További vizsgálatok	3D favizsgálat készítés

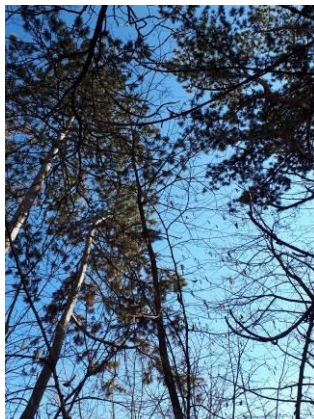
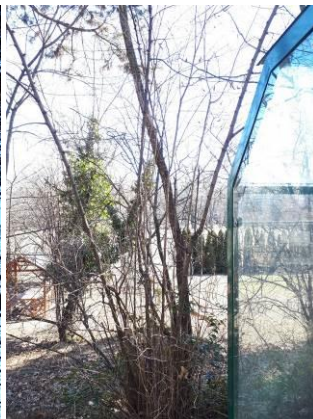
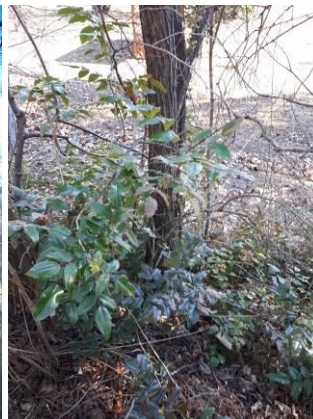
Dendrológiai adatok		Azonosító	789
Tudományos név	Robinia pseudoacacia	Magyar név	Fehér akác
Fa magasság	11,0 m	Törzsmagasság	8,0 m
Törzsátmérő	10 cm	Kor	12 év
Koronaátmérő	3 m	Dendrológiai érték	1 (kevésbé értékes, invazív fafaj)

Gyökérzet	
Gyökér jellemzők	gyökér ép
Gyökérnyak jellemzők	tősarj, kéregsérülés
Megjegyzés	Lejtőn áll;
Radó-EU érték (A)	4 - gyökérzet fejlődése kismértékben gátolt, termőhely elfogadható, gyökérnyak nem sérült

Törzs	
Törzs jellemzői	ferde, kéregsérülés
Megjegyzés	
Radó-EU érték (B)	4 - kismértékű károsodás (néhány felszíni seb)

Javaslatok	
Megjegyzés	Inváziós, spontán megjelent egyed, nem szabad, hogy megerősödjön.
Összegző javaslat	koncepcióális fakivágás
Ált. állapot mutató	40 %
További vizsgálatok

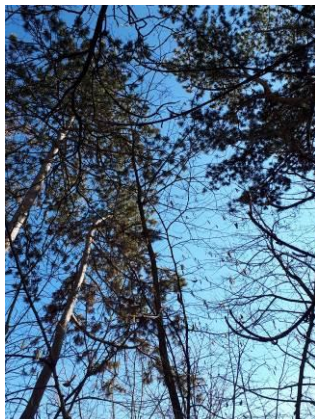
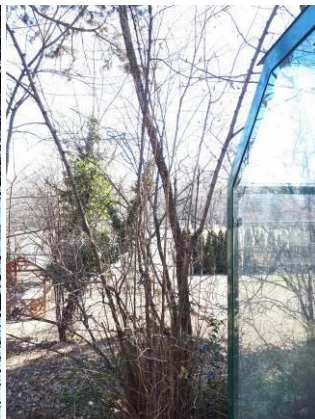
Dendrológiai adatok		Azonosító	790
Tudományos név	Robinia pseudoacacia	Magyar név	Fehér akác
Fa magasság	11,0 m	Törzsmagasság	3,8 m
Törzsátmérő	14 cm	Kor	15 év
Koronaátmérő	6 m	Dendrológiai érték	1 (kevésbé értékes, invazív fafaj)

Gyökérzet	
Gyökér jellemzők	gyökérzet ép, gyökérsarj
Gyökérnyak jellemzők	gyökérnyak ép, tősarj
Megjegyzés	Lejtőn áll;
Radó-EU érték (A)	5 - láthatóan fejlett gyökérzet, optimális termőhely, ép gyökérnyak

Törzs	
Törzs jellemzői	törzs ép, kúszónövény, ághely, csonk, ferde
Megjegyzés	
Radó-EU érték (B)	5 - ép

Javaslatok	
Megjegyzés	Inváziós, spontán megjelent egyed, nem szabad, hogy megerősödjön.
Összegző javaslat	koncepcióális fakivágás
Ált. állapot mutató	60 %
További vizsgálatok

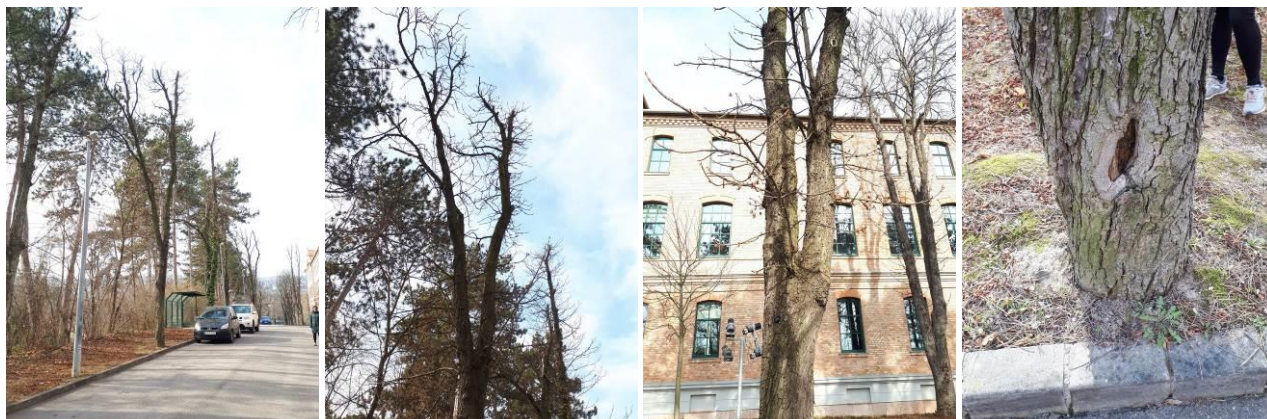
Dendrológiai adatok		Azonosító	791
Tudományos név	Aesculus hippocastanum	Magyar név	Közönséges vadgesztenye
Fa magasság	13,9 m	Törzsmagasság	2,3 m
Törzsátmérő	37 cm	Kor	32 év
Koronaátmérő	5 m	Dendrológiai érték	3 (értékes fafaj)

Gyökérzet	
Gyökér jellemzők	gyökér ép
Gyökérnyak jellemzők	gyökérnyak ép
Megjegyzés	Csekély termőhely, 10 cm-re van a burkolat szegélye, több épített elem, tömörödött talaj, akna;
Radó-EU érték (A)	3 - gyökérzetben/gyökérnyakon kisebb seb-korhadás, csekély hibás termőhelyen

Törzs	
Törzs jellemzői	ághely, csonk, törzssarj, ferde, csavarodott, odvasodás
Megjegyzés	
Radó-EU érték (B)	3 - egyértelmű károsodás (felszíni sebek, korhadási helyek)

Javaslatok	
Megjegyzés	
Összegző javaslat	ápoló metszés, hajtásválogatás, vágások rögzítése
Ált. állapot mutató	40 %
További vizsgálatok	3D favizsgálat készítés, gyökérzet vizsgálata húzóvizsgálattal

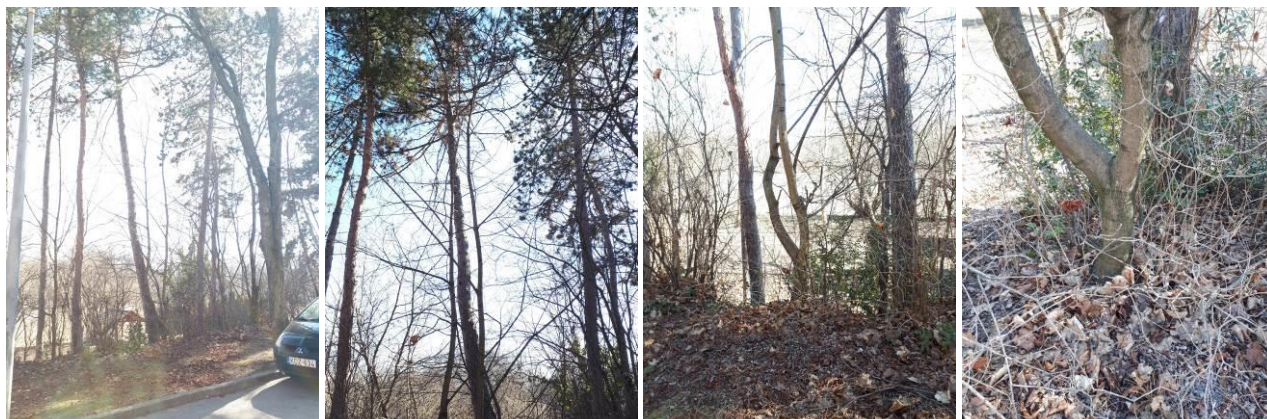
Dendrológiai adatok		Azonosító	792
Tudományos név	Acer platanoides	Magyar név	Korai juhar
Fa magasság	8,0 m	Törzsmagasság	0,5 m
Törzsátmérő	15 cm	Kor	14 év
Koronaátmérő	7 m	Dendrológiai érték	2 (közepesen értékes fafaj)

Gyökérzet	
Gyökér jellemzők	gyökér ép
Gyökérnyak jellemzők	gyökérnyak ép
Megjegyzés	Spontán megjelent egyed,
Radó-EU érték (A)	5 - láthatóan fejlett gyökérzet, optimális termőhely, ép gyökérnyak

Törzs	
Törzs jellemzői	törzs ép
Megjegyzés	
Radó-EU érték (B)	5 - ép

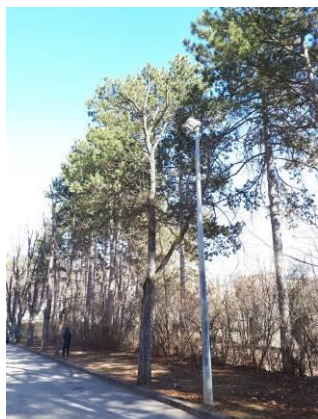
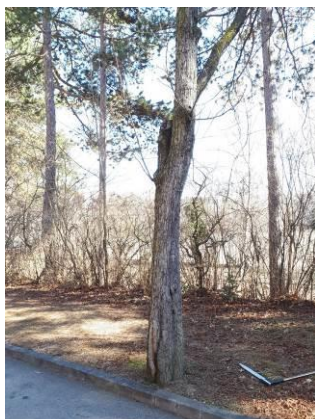
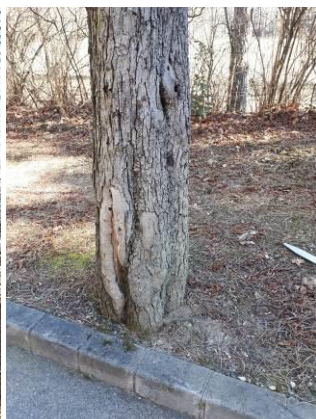
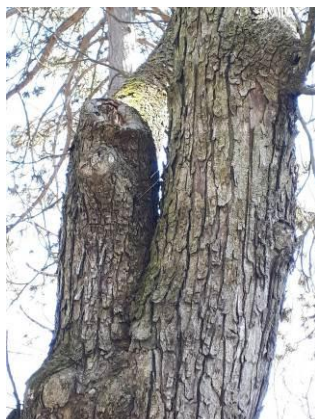
Dendrológiai adatok		Azonosító	793
Tudományos név	Aesculus hippocastanum	Magyar név	Közönséges vadgesztenye
Fa magasság	9,6 m	Törzsmagasság	2,2 m
Törzsátmérő	33 cm	Kor	29 év
Koronaátmérő	4 m	Dendrológiai érték	3 (értékes fafaj)

Gyökérzet	
Gyökér jellemzők	
Gyökérnyak jellemzők	odvasodás
Megjegyzés	Csekély termőhely, 10 cm-re van a burkolat szegélye, több épített elem, tömörödött talaj, kopogtatásra odvasodás gyanú merül fel;
Radó-EU érték (A)	2 - erős felszíni károsodás, jelentősen kedvezőtlen termőhely

Törzs	
Törzs jellemzői	ferde, odvasodás, törzshorpadás
Megjegyzés	
Radó-EU érték (B)	2 - erős károsodás (több nagyfelületű seb, mély bekorhadás)

Korona	
Korona alap jellemzők	V, U elágazás, odvas
Korona jellemzők	korona csonkolt, odvas vázág, száraz ágak
Megjegyzés	
Radó-EU érték (C)	2 - erős koronakárosodás 50 % felett

Egyéb adatok	
Dőlés	DK: 82 fok
Radó-EU vitalitás (D)	2 - egy évtizeden belül lecserélendő
Radó-EU ápoltság (E)	3 - közepes hiány

Javaslatok	
Megjegyzés	
Összegző javaslat	faápolási javaslatok a műszeres vizsgálatok után adható
Ált. állapot mutató	30 %
További vizsgálatok	3D favizsgálat készítés, gyökérzet vizsgálata húzóvizsgálattal

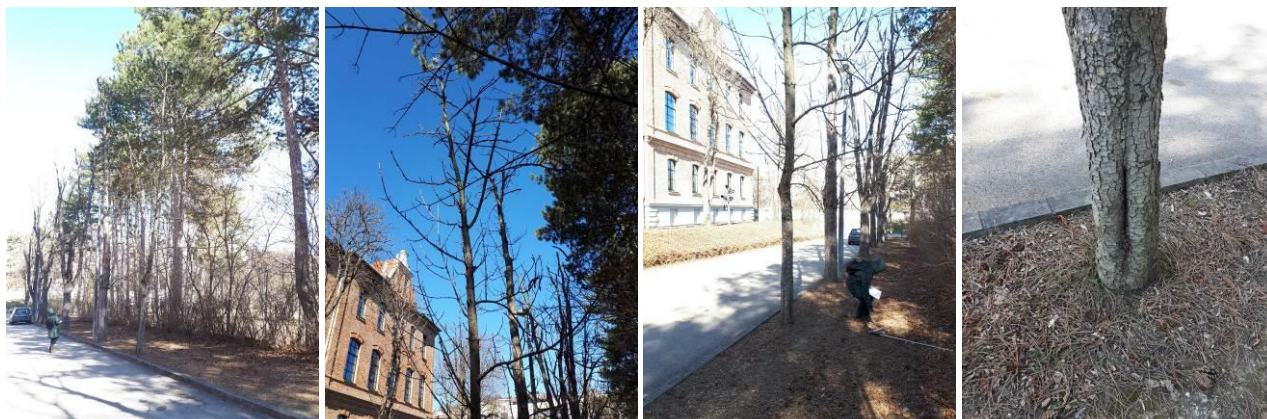
Dendrológiai adatok		Azonosító	794
Tudományos név	Aesculus hippocastanum	Magyar név	Közönséges vadgesztenye
Fa magasság	10,0 m	Törzsmagasság	2,9 m
Törzsátmérő	17 cm	Kor	15 év
Koronaátmérő	3 m	Dendrológiai érték	3 (értékes faj)

Gyökérzet	
Gyökér jellemzők	gyökér ép
Gyökérnyak jellemzők	gyökérnyak ép
Megjegyzés	Csekély termőhely, 10 cm-re van a burkolat szegélye, több épített elem, tömörödött talaj, kopogtatásra odvasodás gyanú merül fel;
Radó-EU érték (A)	3 - gyökérzetben/gyökérnyakon kisebb seb-korhadás, csekély hibás termőhelyen

Törzs	
Törzs jellemzői	ferde, léces vastagodású, kéregsérülés, kéregleválás, kéregrepedés
Megjegyzés	
Radó-EU érték (B)	3 - egyértelmű károsodás (felszíni sebek, korhadási helyek)

Korona	
Korona alap jellemzők	odvas
Korona jellemzők	korona csonkolt
Megjegyzés	csúcscsáradt
Radó-EU érték (C)	2 - erős koronakárosodás 50 % felett

Egyéb adatok	
Dőlés	NY: 83 fok
Radó-EU vitalitás (D)	2 - egy évtizeden belül lecserélendő
Radó-EU ápoltság (E)	2 - jelentős mértékű hiány

Javaslatok	
Megjegyzés	
Összegző javaslat	ápoló metszés
Ált. állapot mutató	35 %
További vizsgálatok	3D favizsgálat készítés, gyökérzet vizsgálata húzóvizsgálattal

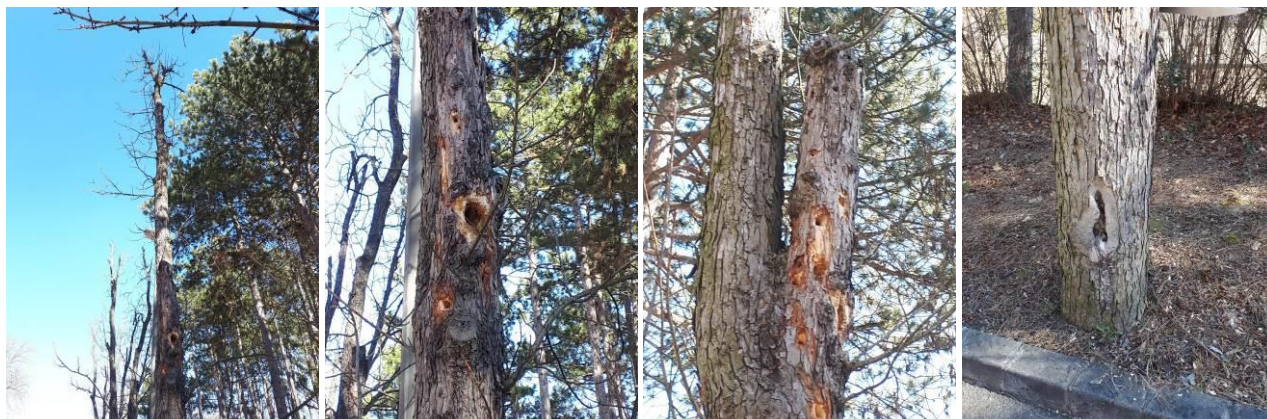
Dendrológiai adatok		Azonosító	795
Tudományos név	Aesculus hippocastanum	Magyar név	Közönséges vadgesztenye
Fa magasság	12,0 m	Törzsmagasság	3,6 m
Törzsátmérő	34 cm	Kor	30 év
Koronaátmérő	3 m	Dendrológiai érték	3 (értékes fafaj)

Gyökérzet	
Gyökér jellemzők	
Gyökérnyak jellemzők	gyökérnyak ép
Megjegyzés	Csekély termőhely, 10 cm-re van a burkolat szegélye, több épített elem, tömörödött talaj, villanyoszlop, kopogtatásra odvasodás gyanú merül fel;
Radó-EU érték (A)	3 - gyökérzetten/gyökérnyakon kisebb seb-korhadás, csekély hibás termőhelyen

Törzs	
Törzs jellemzői	ághely, csonk, odvasodás
Megjegyzés	
Radó-EU érték (B)	2 - erős károsodás (több nagyfelületű seb, mély bekorhadás)

Korona	
Korona alap jellemzők	ép koronaalap, V, U elágazás
Korona jellemzők	ágcsonk, korona csonkolt, odvas vázág
Megjegyzés	
Radó-EU érték (C)	2 - erős koronakárosodás 50 % felett

Egyéb adatok	
Dőlés	-
Radó-EU vitalitás (D)	2 - egy évtizeden belül lecserélendő
Radó-EU ápoltság (E)	2 - jelentős mértékű hiány

Javaslatok	
Megjegyzés	
Összegző javaslat	
Ált. állapot mutató	30 %
További vizsgálatok	3D favizsgálat készítés, gyökérzet vizsgálata húzóvizsgálattal

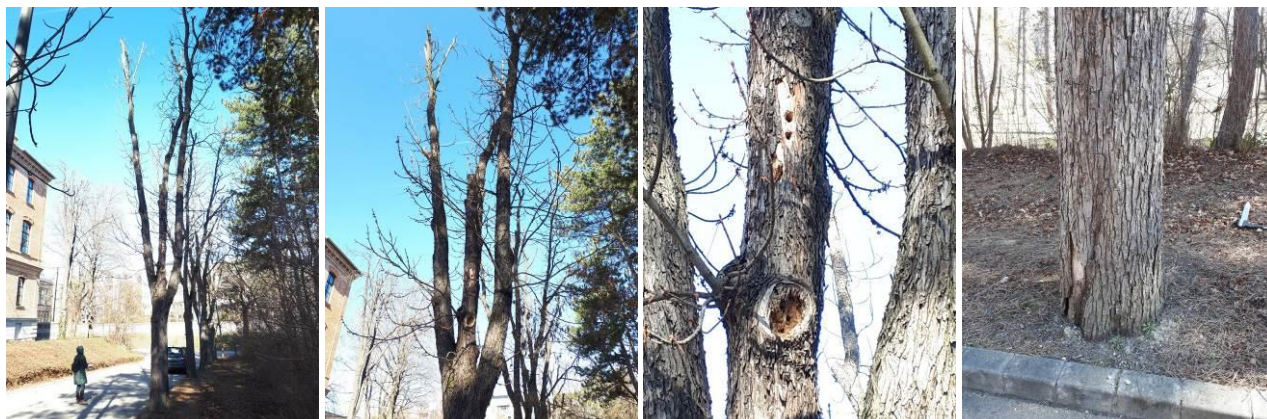
Dendrológiai adatok		Azonosító	796
Tudományos név	Aesculus hippocastanum	Magyar név	Közönséges vadgesztenye
Fa magasság	11,3 m	Törzsmagasság	2,7 m
Törzsátmérő	45 cm	Kor	39 év
Koronaátmérő	5 m	Dendrológiai érték	3 (értékes fafaj)

Gyökérzet	
Gyökér jellemzők	gyökér ép
Gyökérnyak jellemzők	odvasodás
Megjegyzés	Csekély termőhely, 10 cm-re van a burkolat szegélye, több épített elem, tömörödött talaj;
Radó-EU érték (A)	2 - erős felszíni károsodás, jelentősen kedvezőtlen termőhely

Törzs	
Törzs jellemzői	ághely, csonk, odvasodás, kéregleválás, törzshorpadás, törzsdudor, állati kártétel látható
Megjegyzés	
Radó-EU érték (B)	2 - erős károsodás (több nagyfelületű seb, mély bekorhadás)

Korona	
Korona alap jellemzők	koronaalap ép
Korona jellemzők	ágcsonk, korona csonkolt, sérült vázág, odvas vázág, száraz ágak
Megjegyzés	Csúcsszáradt;
Radó-EU érték (C)	2 - erős koronakárosodás 50 % felett

Egyéb adatok	
Dőlés	-
Radó-EU vitalitás (D)	2 - egy évtizeden belül lecserélendő
Radó-EU ápoltság (E)	3 - közepes hiány

Javaslatok	
Megjegyzés	
Összegző javaslat	
Ált. állapot mutató	30 %
További vizsgálatok	3D favizsgálat készítés, gyökérzet vizsgálata húzóvizsgálattal

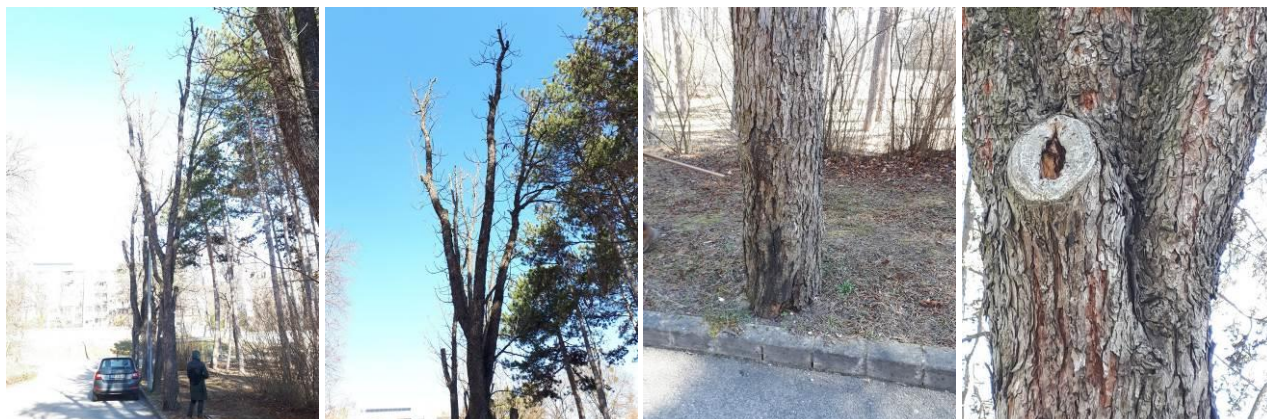
Dendrológiai adatok		Azonosító	797
Tudományos név	Aesculus hippocastanum	Magyar név	Közönséges vadgesztenye
Fa magasság	12,1 m	Törzsmagasság	3,0 m
Törzsátmérő	40 cm	Kor	35 év
Koronaátmérő	5 m	Dendrológiai érték	3 (értékes fafaj)

Gyökérzet	
Gyökér jellemzők	
Gyökérnyak jellemzők	odvasodás
Megjegyzés	Csekély termőhely, 10 cm-re van a burkolat szegélye, több épített elem, tömörödött talaj;
Radó-EU érték (A)	2 - erős felszíni károsodás, jelentősen kedvezőtlen termőhely

Törzs	
Törzs jellemzői	odvasodás, gombafertőzés
Megjegyzés	
Radó-EU érték (B)	2 - erős károsodás (több nagyfelületű seb, mély bekorhadás)

Javaslatok	
Megjegyzés	Hosszú távon nem maradhat;
Összegző javaslat	
Ált. állapot mutató	20 %
További vizsgálatok	3D favizsgálat készítés, statikai vizsgálat készítés

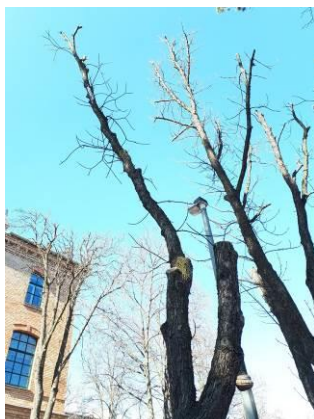
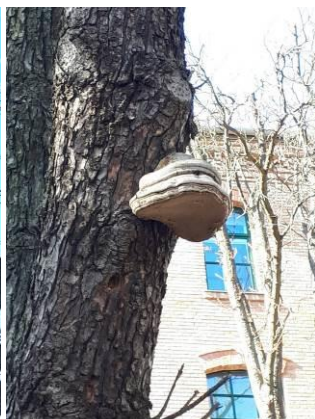
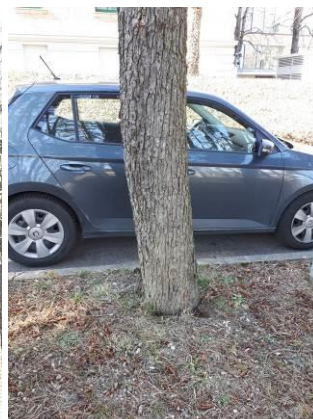
Dendrológiai adatok		Azonosító	798
Tudományos név	Aesculus hippocastanum	Magyar név	Közönséges vadgesztenye
Fa magasság	12,1 m	Törzsmagasság	2,5 m
Törzsátmérő	31 cm	Kor	27 év
Koronaátmérő	1 m	Dendrológiai érték	3 (értékes faj)

Gyökérzet	
Gyökér jellemzők	gyökér ép
Gyökérnyak jellemzők	odvasodás
Megjegyzés	Csekély termőhely, 10 cm-re van a burkolat szegélye, több épített elem, tömörödött talaj, villanyoszlop;
Radó-EU érték (A)	2 - erős felszíni károsodás, jelentősen kedvezőtlen termőhely

Törzs	
Törzs jellemzői	ferde, szabálytalan növekedésű, odvasodás, kéregleválás, állati kártétel látható
Megjegyzés	
Radó-EU érték (B)	2 - erős károsodás (több nagyfelületű seb, mély bekorhadás)

Javaslatok	
Megjegyzés	
Összegző javaslat	fakivágás
Ált. állapot mutató	10 %
További vizsgálatok

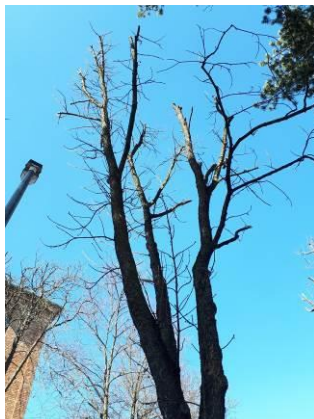
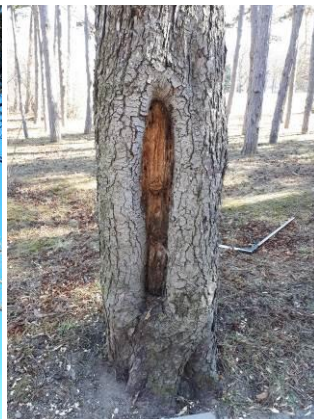
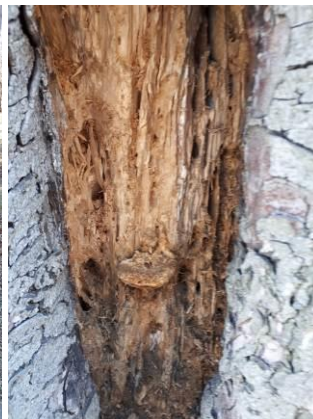
Dendrológiai adatok		Azonosító	799
Tudományos név	Aesculus hippocastanum	Magyar név	Közönséges vadgesztenye
Fa magasság	12,0 m	Törzsmagasság	2,8 m
Törzsátmérő	58 cm	Kor	51 év
Koronaátmérő	5 m	Dendrológiai érték	3 (értékes fafaj)

Gyökérzet	
Gyökér jellemzők	gyökér ép
Gyökérnyak jellemzők	odvasodás
Megjegyzés	Csekély termőhely, 10 cm-re van a burkolat szegélye, több épített elem, tömörödött talaj;
Radó-EU érték (A)	2 - erős felszíni károsodás, jelentősen kedvezőtlen termőhely

Törzs	
Törzs jellemzői	odvasodás, gombafertőzés
Megjegyzés	Nagy üreg látható;
Radó-EU érték (B)	2 - erős károsodás (több nagyfelületű seb, mély bekorhadás)

Javaslatok	
Megjegyzés	hosszú távon nem tartható
Összegző javaslat	kiértékelésektől függően adható faápolási javaslat
Ált. állapot mutató	25 %
További vizsgálatok	statikai vizsgálat készítés, gyökérzet vizsgálata húzóvizsgálattal

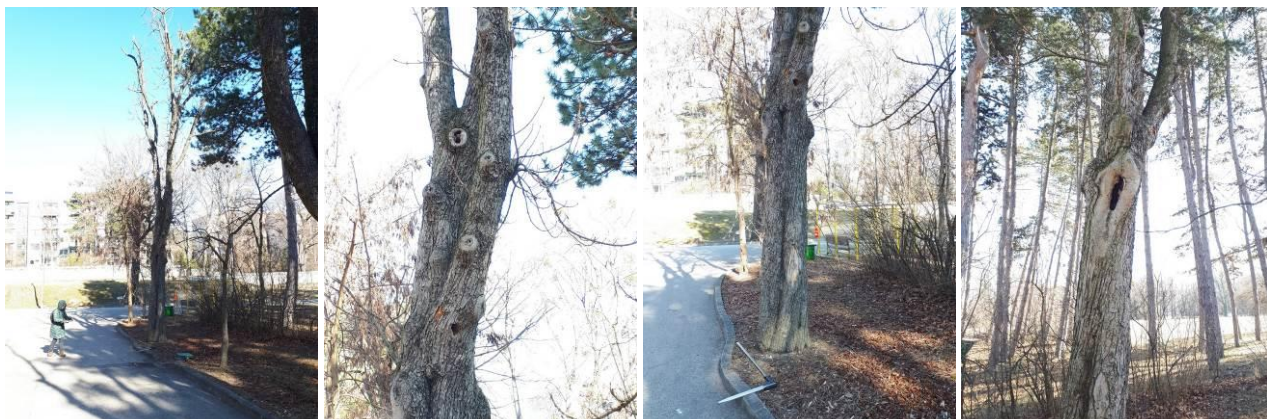
Dendrológiai adatok		Azonosító	800
Tudományos név	Aesculus hippocastanum	Magyar név	Közönséges vadgesztenye
Fa magasság	12,2 m	Törzsmagasság	3,1 m
Törzsméret	47 cm	Kor	41 év
Koronaátmérő	5 m	Dendrológiai érték	3 (értékes fajok)

Gyökérzet	
Gyökér jellemzők	gyökér ép
Gyökérnyak jellemzők	odvasodás
Megjegyzés	Csekély termőhely, 10 cm-re van a burkolat szegélye, több épített elem, tömörödött talaj;
Radó-EU érték (A)	2 - erős felszíni károsodás, jelentősen kedvezőtlen termőhely

Törzs	
Törzs jellemzői	ferde, léces vastagodású, odvasodás, törzshorpadás, állati kártétel látható
Megjegyzés	
Radó-EU érték (B)	2 - erős károsodás (több nagyfelületű seb, mély bekorhadás)
